# ANALISA KERUSAKAN ROLLER DRUM BERSUARA UPNORMAL PADA VIBRO COMPACTOR

Zidna Dhiya'ul Haq, Amin Sulistyanto

Program Studi Teknik Mesin, Fakultas Teknik, Universitas Muhammadiyah Surakarta

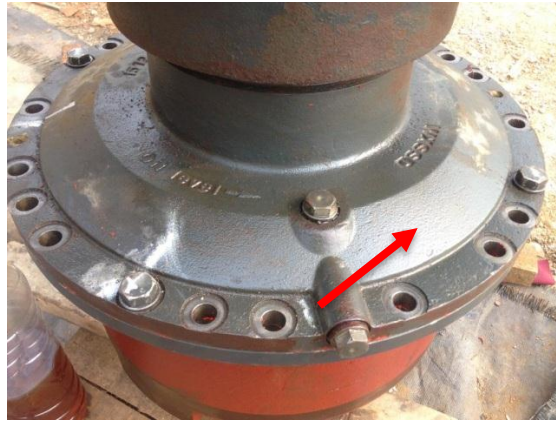
Gambar 5. Drain oli

Setelah drain oli sudah selesai maka terdapat level oli yang berkurang dan terlihat warna oli yang kehitaman itu menandakan oli sudah melewati batas pergantian oli yang sudah ditentukan. Setelah mengetahui oli berwarna kehitaman dapat disimpulkan bahwa oli tidak pernah diganti sehingga bercampur dengan kotoran maka bisa ditelusuri lebih lanjut lagi dengan cara disassembly drum drive untuk mengetahui asal dari kebocoran oli tersebut.

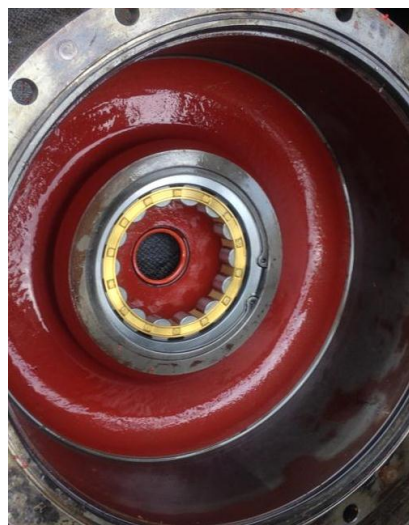
Gambar 6. Disassembly drum drive

Pembongkaran drum drive dilakukan untuk mengetahui lebih lanjut kerusakan yang terjadi. Dari gambar 6 setelah disassembly bearing mengalami keausan sehingga kocak dan gearbox mengeluarkan suara bising.

Sedangkan umur operasi saat dilapangan sekitar 4 tahun. Perbedaan ini terjadi karena beberapa faktor yang dapat membuat umur bearing sangat pendek yaitu teknik pemasangan yang kurang benar, pelumasan yang kurang tepat, kontaminasi debu atau kotoran dan kelelahan produk.

Sparepart yang mengalami kerusakan seperti Floating seal, disc brake set, bearing tidak memungkinkan untuk dilakukan perbaikan, pergantian dilakukan dengan tujuan agar komponen dapat bekerja dengan baik sehingga tidak ada permasalahan yang disebabkan oleh spare part yang sama dan pergantian dilakukan bertujuan untuk mengoptimalkan kinerja dari drum drive serta mencegah kerusakan. Setelah mekanik mengetahui ada komponen yang harus diganti maka mekanik harus membuat laporan untuk membuat pesanan komponen yang harus diganti dan diserahkan ke bagian gudang dan menunggu hingga komponen yang dipesan datang ke workshop dan melakukan assembly komponen yang rusak. Setelah dilakukan pergantian

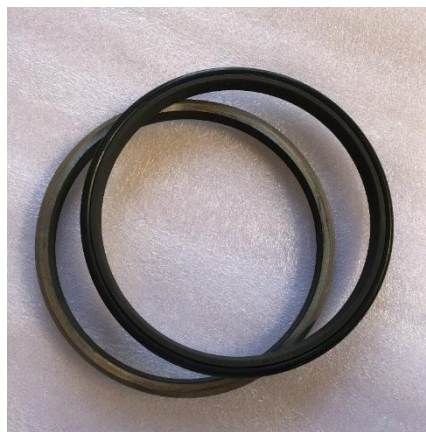
Gambar 7. Floating seal

Setelah melakukan pembongkaran pada drum drive dapat diketahui bahwa tetesan kebocoran oli berasal dari floating seal yang sudah getas dan retak sehingga aliran oli dari travel motor dengan gearbox keluar melalui floating seal yang sudah sobek tersebut (gambar 4.6).

Dilihat dari Hour meter unit 11375.0 jam yang seharusnya pergantian floating seal maksimal 5000 hours - 8000 hours sehingga memang floating seal tersebut sudah waktunya untuk di ganti komponen nya. Setelah mengetahui penyebab kebocoran oli drum drive berasal dari komponen Moating seal yang sobek maka mekanik dapat melanjutkan analisa kerusakan

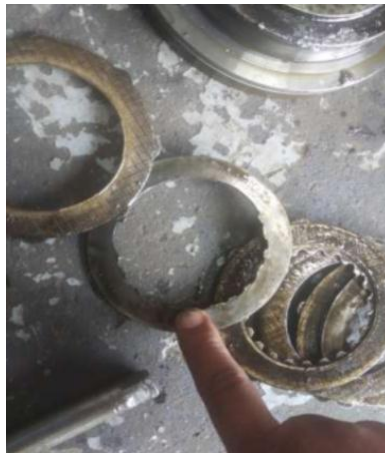
Gambar 9. Disc brake set

Pada gambar 9 setelah dilakukan disassembly parking brake ditemukan disc brake set pada gambar 6 yang mengalami keausan pada mata gigi sehingga disc brake tidak dapat engaged dan disc brake seperti hangus akibat oli yang tercampur sudah kotor sehingga disc brake bergesekan dengan kotoran tersebut.
