STUDY KERUSAKAN KOMPONEN OIL PUMP ENGINE EXCAVATOR KOMATSU PC200-8 SETELAH PEMAKAIAN 16.000 JAM

Dencys Surya Mahendra, Ir. Bibit Sugito, M.T
Program Studi Teknik Mesin, Fakultas Teknik
Universitas Muhammadiyah Surakarta

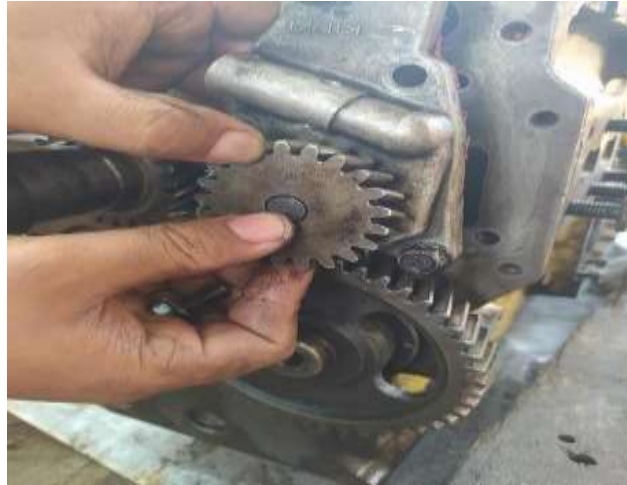
Gambar 1. Proses *assembly oil pump* ke *engine*

assembly, langkah pertama adalah memasang kembali *oil pump* ke *engine*. Dengan cara memasangkan pada lubang *bolt* kemudian kencangkan menggunakan *combination wrench* berukuran 14 mm.

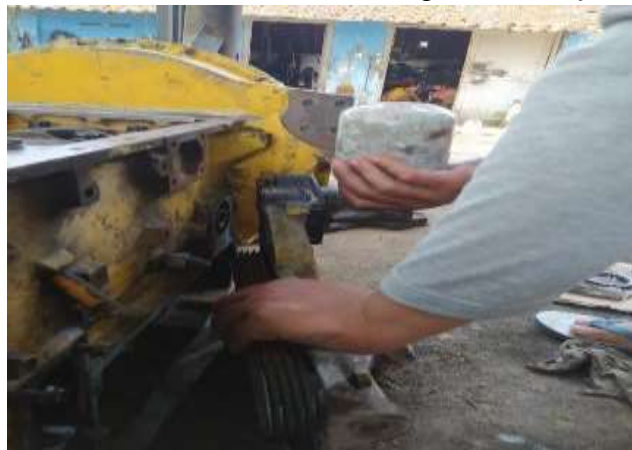
Gambar 2. Proses *assembly oil filter*

memasang kembali *oil filter*, dengan cara menggunakan bantuan *combination wrench* berukuran 12 mm kemudian kencangkan *boltoil filter*.

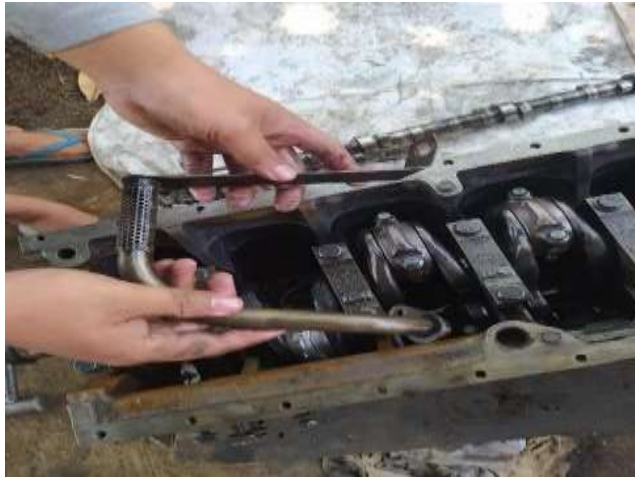
Gambar 3. Proses *assembly inlet pipe*

Memasang kembali *inlet pipe* sebagai aliran masuk dan keluarnya oli dari bak penampungan oli ketika masuk dan keluar menuju sistem mesin sebagai pelumasan. Proses ini di lakukan dengan bantuan *combination wrench* berukuran 13 mm untuk mengencangkan *inlet danoutlet pipe*.

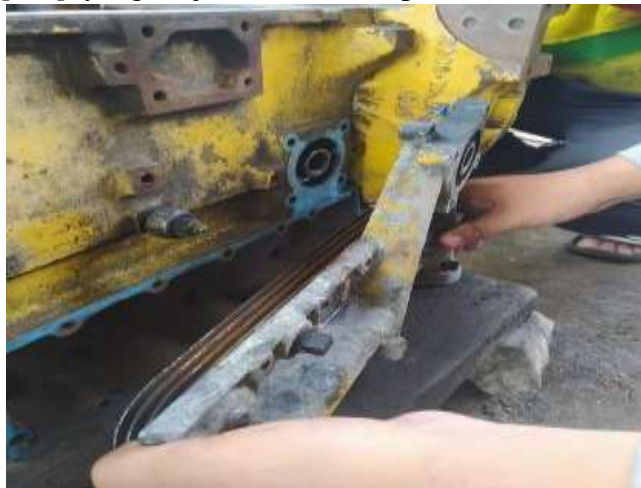
Gambar 4. Proses *assembly oil cooler* pada *engine*

Assembly oil cooler pada *engine*, proses ini dilakukan dengan bantuan *combination wrench* berukuran 12 mm, yaitu mengencangkan bolt berukuran 12 mm pada *oil pump* yang berjumlah 16 buah pada blok mesin.
