ANALISIS KERUSAKAN STRUKTUR BANGUNAN GEDUNG BAPPEDA WONOGIRI

(The Analysis of Structure Failure at Bappeda Wonogiri Building)

Henry Hartono¹⁾

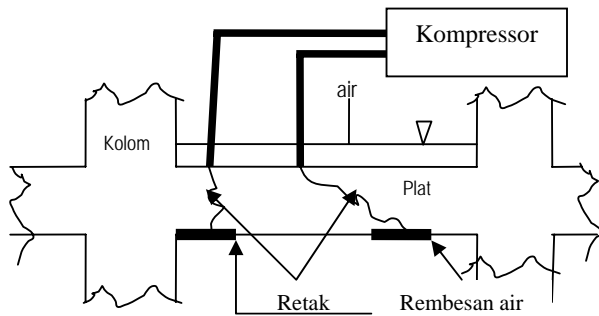
Gambar 3. Pelaksanaan pengujian porositas beton

Dari pelaksanaan penelitian ini diketahui bahwa cairan *epoxy* yang *diinjection* pada 2 (dua) tempat dapat mengisi rongga-rongga udara pada plat beton. Hal ini menunjukkan, bahwa struktur beton pada plat lantai 1 gedung BAPPEDA sebagian mempunyai tingkat porositas yang tinggi.

Porositas pada beton tersebut akibat dari pelaksanaan pembuatan beton yang tahap pematatannya tidak sesuai dengan yang disyaratkan.

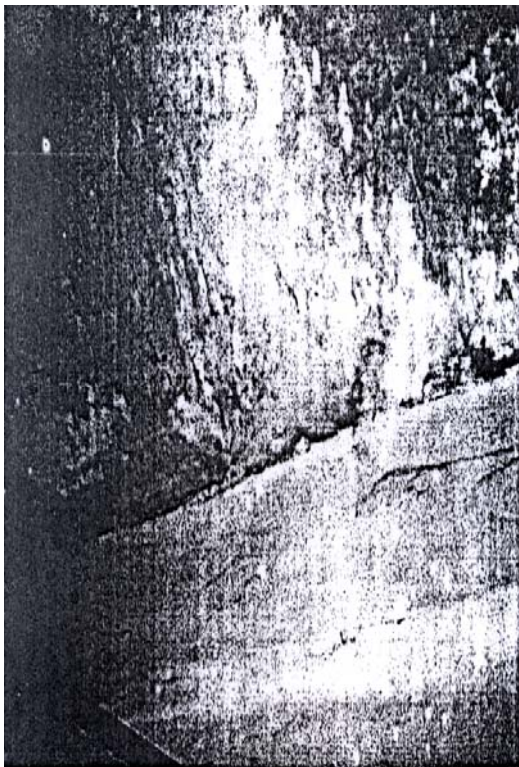
dari luar (Tjokrodimuljo, 1996), seperti yang terjadi di struktur gedung BAPPEDA Wonogiri, yaitu merembesnya air pada plat dan balok lantai 1, serta kolom lantai dasar, seperti dilukiskan pada Gambar 4 dan 5 (terlampir).

No	Jenis Struktur	Kerusakan yang terjadi	Rembesan air
1	Plat lantai teras depan	Cat mengelupas, retak kecil, korosi besi beton terlihat dari bawah (warna plat coklat)	Ada (parah sekali)
2	Plat lantai I	Sebagian cat rusak / mengelupas, sebagian bidang berwarna coklat akibat korosi baja tulangan dan retak kecil	Ada (tidak begitu parah)
3	Balok lantai teras depan	Cat mengelupas, sebagian bidang balok berwarna coklat akibat korosi baja tulangan	Ada (tidak begitu parah)
4	Balok lantai I	Cat - catan mengelupas	Ada (tidak begitu parah)
5	Kolom struktur lantai dasar	Cat mengelupas, sebagian korosi besi beton terlihat pada permukaan bidang kolom	Ada (tidak begitu parah)
6	Kolom struktur lantai I	Cat mengelupas	Tidak ada

Dalam penelitian, bidang atau struktur yang paling besar mengalami rembesan air adalah plat lantai teras. Hal ini dimungkinkan karena lantai teras merupakan bidang terbuka yang sebagian besar tanpa atap. Adapun *finishing* dari lantai teras sebagian dengan keramik (48m²), dan sebagian lagi (32 m²) dengan plesteran 1 Pc : 3 pasir.

Gambar 4. Rembesan air pada plat lantai

- (a). Untuk rembesan air dengan retak kecil dan sedang perbaikan dilakukan dengan *epoxy injection*.
- (b). Untuk rembesan air dengan waktu rembesan lama dan berulang-ulang yaitu pada kolom, balok dan plat teras depan menggunakan metode perbaikan, dengan gabungan antara *epoxy injection*, *prepacked concrete* dan penambahan tulangan, atau secara sendiri-sendiri bergantung pada tingkat korosi atau kondisi baja tulangan

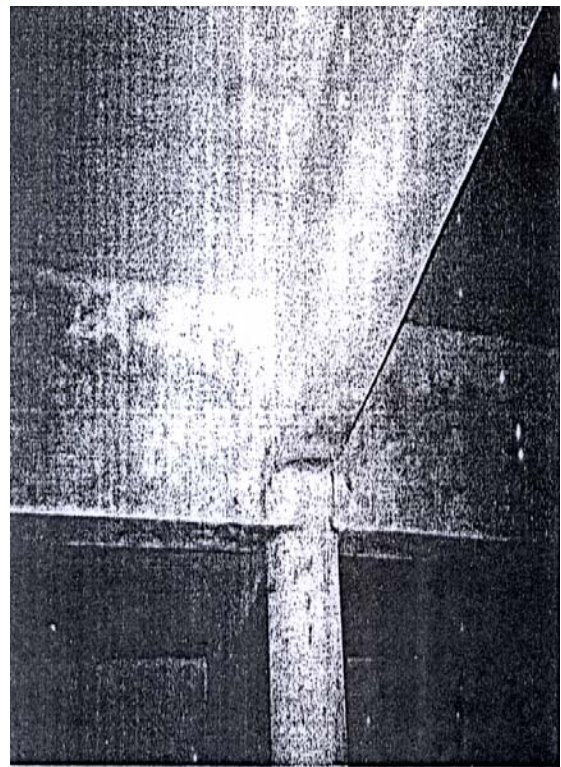
Gambar 5. Rembesan air pada balok lantai
