**ANALISA KERUSAKAN *DRUM DRIVE* PADA COMPACTOR  
HAMM 3411 DI PT. GAYA MAKMUR TRACTORS**

**PROGRAM STUDI TEKNIK MESIN  
FAKULTAS TEKNIK  
UNIVERSITAS MUHAMMADIYAH SURAKARTA  
2020**

## **ANALISA KERUSAKAN DRUM DRIVE PADA COMPACTOR WIRTGEN HAMM 3411 DI PT. GAYA MAKMUR TRACTOR**

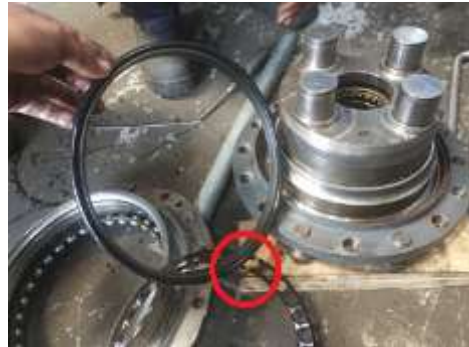
Gambar 6. *Disassembly drum drive*

Pembongkaran *drum drive* dilakukan untuk mengetahui lebih lanjut kerusakan yang terjadi. Dari gambar 5 setelah *disassembly bearing* mengalami kepatahan sehingga *gearbox* mengeluarkan suara bising.

Sedangkan umur operasi saat dilapangan sekitar 4 tahun. Perbedaan ini terjadi karena beberapa faktor yang dapat membuat umur *bearing* sangat pendek yaitu teknik pemasangan yang kurang benar, pelumasan yang kurang tepat, kontaminasi debu atau kotoran dan kelelahan produk.

Sparepart yang mengalami kerusakan seperti Floating seal, disc brake set, bearing tidak memungkinkan untuk dilakukan perbaikan, pergantian dilakukan dengan tujuan agar komponen dapat bekerja dengan baik sehingga tidak ada permasalahan yang disebabkan oleh spare part yang sama dan pergantian dilakukan bertujuan untuk meng optimalkan kinerja dari drum drive serta mencegah kerusakan. Setelah mekanik mengetahui ada komponen yang harus diganti maka mekanik harus membuat laporan untuk membuat pesanan komponen yang harus diganti dan diserahkan ke bagian gudang dan menunggu hingga

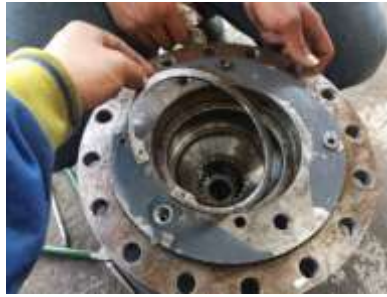
Gambar 8. Parking brake

Dari hasil pemeriksaan, didapatkan hasil pengecekan kondisi mode *parking brake* tidak berfungsi (mengalami kerusakan) dan ketika tuas *parking brake* digunakan. Indikator pada unit compactor tidak menyala maka dapat disimpulkan bahwa mode *parking brake* unit mengalami kerusakan.

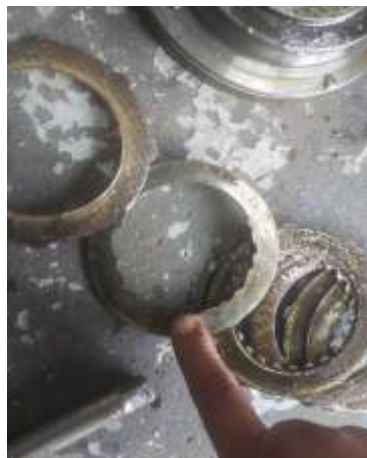
Gambar 9. Disc brake set

Pada gambar 8 setelah dilakukan *disassembly parking brake* ditemukan *disc brake set* pada gambar 4.5 yang mengalami keausan pada mata gigi sehingga *disc brake* tidak dapat *engaged* dan *disc brake* seperti hangus akibat oli yang tercampur sudah kotor sehingga *disc brake* bergesekan dengan kotoran tersebut.
