## **BAB III**

### **GAMBARAN UMUM LOKASI DAN PERENCANAAN**

### 3.4 Tinjauan Stadion Amerta

#### 3.4.4 Evaluasi Purna Huni Stadion Amerta

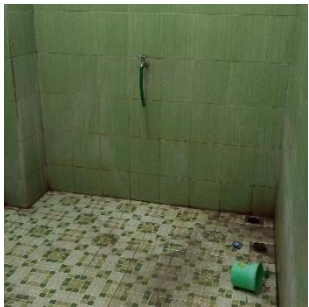
| No | Komponen EPH | Kondisi | Rekomendasi |
|---|---|---|---|
| | a. Toilet<br><br>Gambar 66. Kondisi Kloset Jongkok<br>Sumber: Dokumentasi Penulis, 2025<br><br>Gambar 67. Kondisi Kloset Duduk<br>Sumber: Dokumentasi Penulis, 2025<br><br>Gambar 68. Kondisi Toilet Difabel<br>Sumber: Dokumentasi Penulis, 2025 | <ul style="list-style-type: none"> <li>Kondisi toilet kurang perawatan dengan penempatan kran dan bak air yang mengganggu pengguna (lihat Gambar 66 dan 67)</li> <li>Akumulasi jumlah toilet belum cukup untuk kebutuhan pengguna</li> <li>Kondisi toilet difabel sangat tidak layak (lihat Gambar 68)</li> </ul> | <ul style="list-style-type: none"> <li>Diperlukan penambahan jumlah toilet dan penyediaan toilet difabel yang lebih layak</li> <li>Diperlukan peningkatan perawatan kebersihan dan kenyamanan pada area toilet</li> </ul> |
