# PERBAIKAN HYDRAULIC CYLINDER ARM

## EXCAVATOR SANY SY215C

Hendi Nugroho; Sartono Putro

Teknik Mesin, Fakultas Teknik, Universitas Muhammadiyah Surakarta

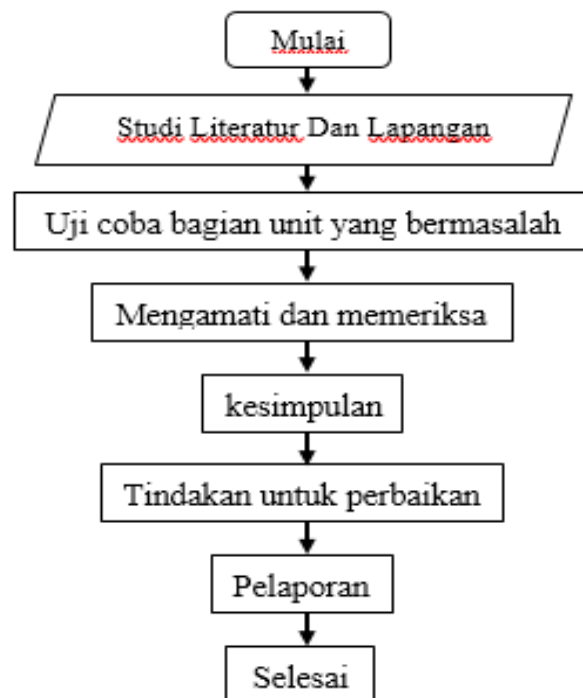
Gambar 1. Diagram Alir Perbaikan Cylinder Arm

Perbaikan ini diawali dengan laporan dari salah satu operator alat berat unit *excavator* Sany SY215C yang mengalami *low respons* pada bagian *hydraulic cylinder arm*. Setelah itu melakukan uji coba menggerakkan *arm* dan melakukan pemeriksaan terhadap bagian aliran *hydraulic* yang berhubungan dengan *cylinder arm*. Kemudian, mengambil kesimpulan dari data yang didapatkan. Setelah itu, melakukan langkah perbaikan *disassembly* dan *assembly* pada *hydraulic cylinder arm*. Dan yang terakhir, membuat pelaporan untuk unit *excavator* yang telah diperbaiki.

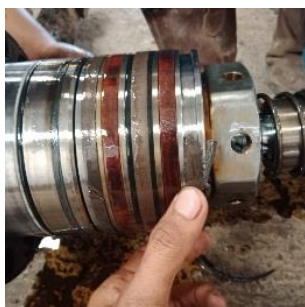
Setelah melakukan *disassembly* pada *Cylinder Arm*. Kemudian melakukan pemeriksaan pada *cylinder head*, *piston*, *rod* dan *barrel*. Hasil pemeriksaan ditemukan kerusakan pada bagian *seals* yang mengalami getas di bagian *piston* dan terdapat kerusakan *seals* maupun *O-ring* yang mengalami deformasi di bagian *cylinder head*. Serta terdapat potongan kain di dalam *barrel*.

Gambar 2. Kerusakan  
Seals Pada Piston

Kerusakan pada seals yang mengalami getas dibagian piston dan kerusakan pada seals dan *O-ring* yang mengalami *deformasi*. Dikarenakan usia pemakaian seals dan *O-ring* yang lebih dari ketentuan dan adanya gesekan antara *piston* dengan *barrel* pada saat alat dioperasikan.

Adapun langkah perbaikan yaitu setelah dilakukannya pemeriksaan di beberapa komponen pada *cylinder arm*. Dapat disimpulkan kerusakan terjadi hanya pada *O-ring* maupun seals pada *piston* dan *cylinder head*. Maka, langkah selanjutnya

adalah melakukan *disassembly* pergantian *O-ring* maupun *seals* dengan yang baru. Pemasangan dilakukan secara perlahan dengan memasukan salah satu bagian *seals* maupun *o-ring* pada posisinya, kemudian menekannya mengelilingi *piston* ataupun *cylinder head*. Bertujuan untuk memastikan bahwa *seals* dan *o-ring* terpasang dengan rapat.

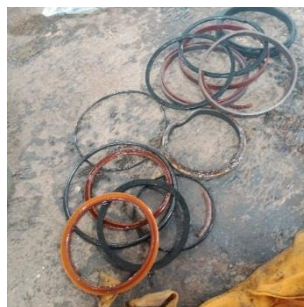
Gambar 3. Kerusakan  
Seals dan O-ring  
Pada Cylinder Head

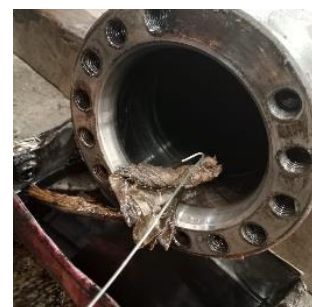
Gambar 4. Potongan  
Kain Pada Barrel

Maka berhati-hatilah dalam melepas dan memasang piston rod. Agar lapisan crome pada *piston rod* terhindar dari goresan dan setelah pembongkaran atau pemasangan komponen-komponen pada *cylinder arm*. Jangan sekali-kali menutup lubang *rod port* dan *base port* dengan kain lap. Maka, sebaiknya gunakanlah *isolasi* kertas agar terhindar dari kotoran yang masuk ke dalam tabung *barrel*.

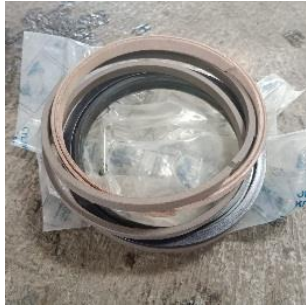
Gambar 5. Seals dan O-ring

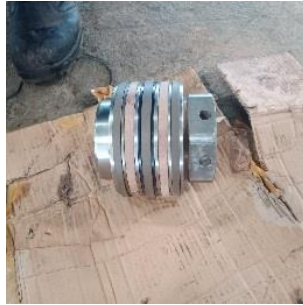
Gambar 6. Pemasangan Seals Pada Piston

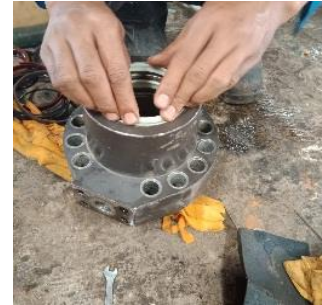
Gambar 7. Pemasangan Seals dan O-ring Pada Cylinder Head
