## **ANALISA TROUBLE SHOOTING SISTEM PENDINGIN MESIN PADA UNIT WHEEL LOADER KOMATSU WA 350 -3**

Pada tugas akhir ini penulis akan menganalisa kerusakan *oil cooler* pada unit *wheel loader* komatsu WA 350 – 3.

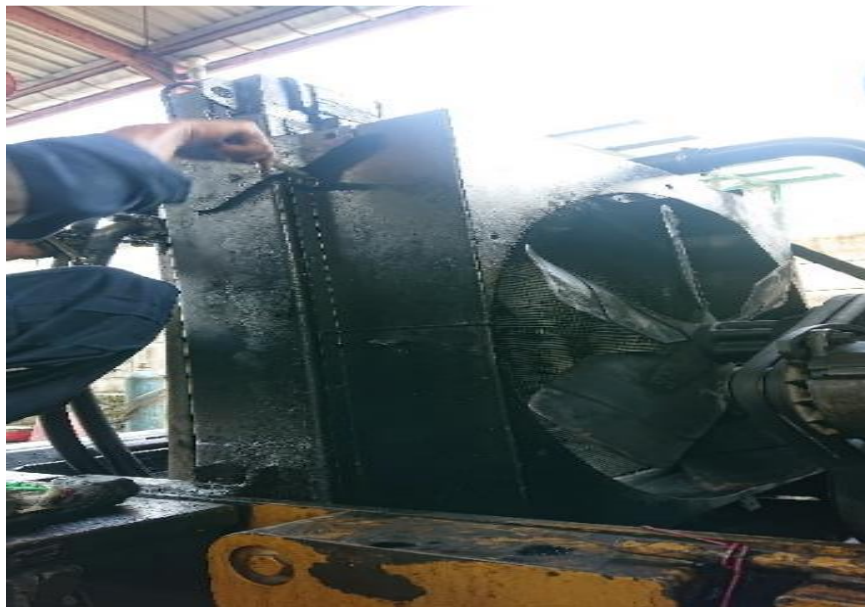
Langkah selanjutnya melepas semua baut yang terdapat pada penutup kipas radiator menggunakan kunci pas dan kombinasi dengan ukuran 14 serta tak lupa amankan baut yang terlepas pada sebuah wadah supaya tidak hilang.

Gambar 1. Melepas Tutup Kipas Radiator

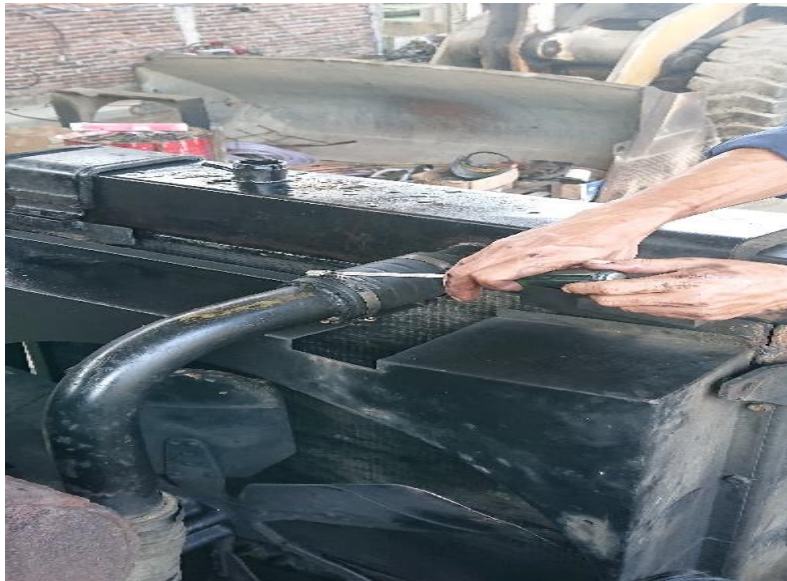
Setelah melepas tutup kipas radiator kemudian melepas selang bagian atas menggunakan obeng min, dengan cara mengendorkan setelan klem pengaman pada selang.

Gambar 1. Melepas Selang Bagian Atas

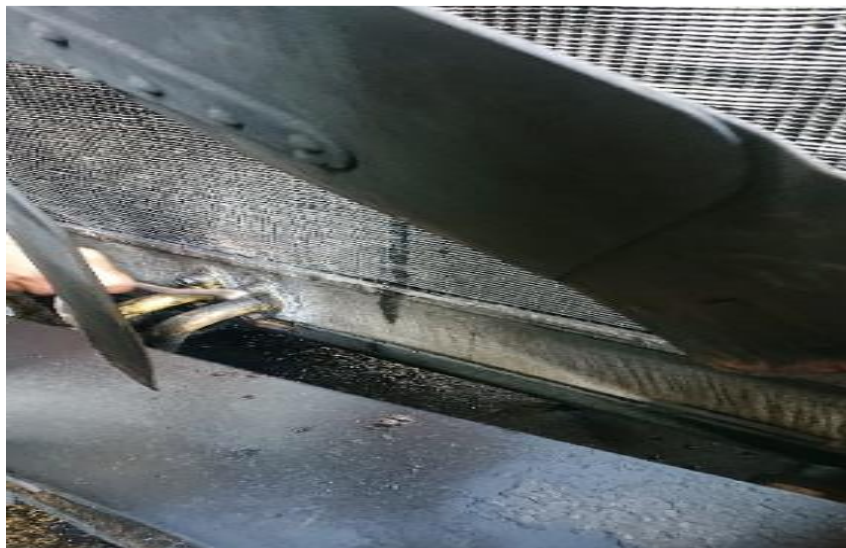
Setelah terlepas letakkan pada tempat yang sekiranya aman agar tidak kemasukan kotoran yang bisa mengganggu sirkulasi *system* pendingin serta langkah selanjutnya melepas selang selang yang terdapat pada bagian bawah yaitu saluran *input transmisi* dan saluran *output transmisi*.

Gambar 2. Pelepasan Selang Bagian Bawah

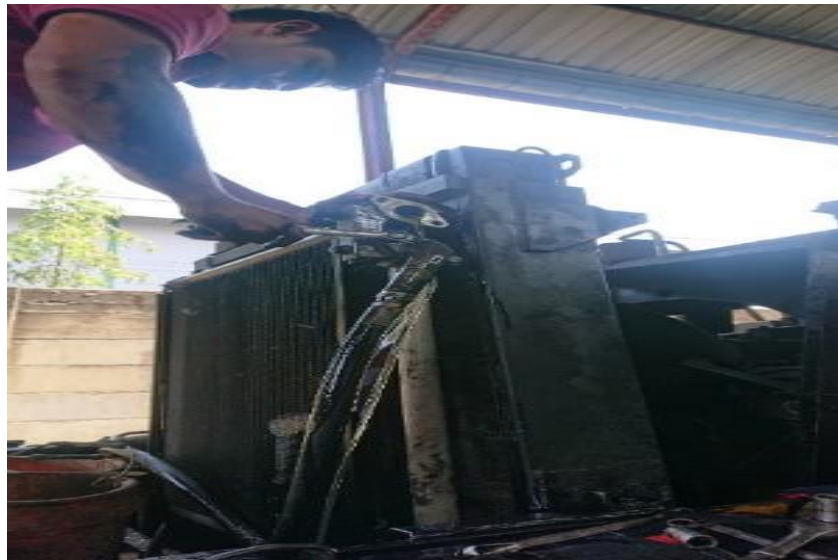
Setelah itu tak lupa pula melepas selang *input* dan *output oil hydraulic*, dikarenakan posisi *oli hydraulic* terpisah dengan radiator yang pada umumnya jadi satu.

Gambar 4. Melepas Selang Input dan Output Oil Hydraulic

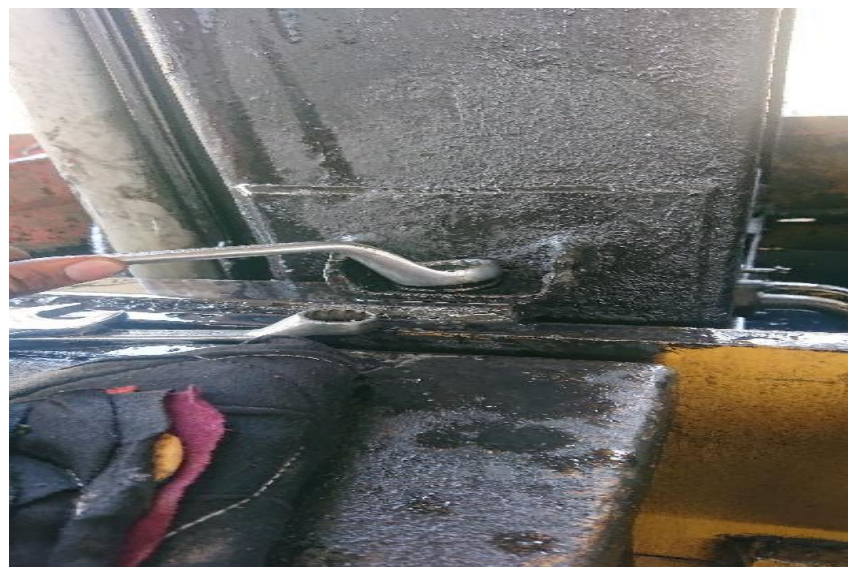
Setelah selang inout maupun output oil hidraulic terlepas maka langkah selanjutnya yaitu melepas baut yang masih terpasang pada radiator dengan *body wheel loader*.

Gambar 3. melepas baut penyangga radiator dengan wheel loader

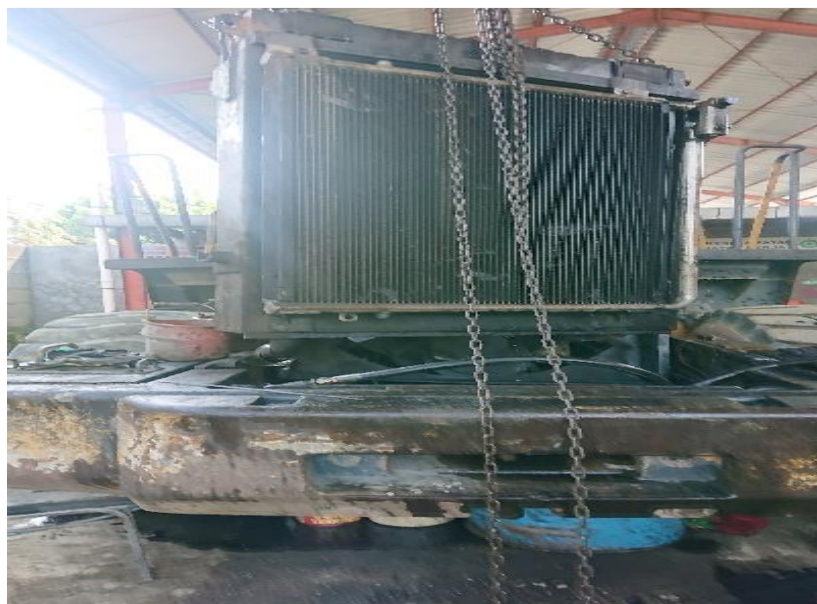
Jika semua bagian yang terdapat pada radiator telah dilepas dan semua selang juga telah terlepas maka selanjutnya adalah menurunkan radiator menggunakan katrol yang tersedia. Ikat bagian tubuh radiator dengan rantai pada katrol dan pastikan rantai telah terpasang dengan benar guna mencegah radiator terlepas dan dapat membahayakan bagi orang-orang yang berada di tempat kejadian. Dalam hal ini keadaan radiator dalam posisi kosong dalam artian air serta oli sudah dikuras pada proses awal.

Gambar 4. Menurunkan Radiator Dari Unit Wheel Loader

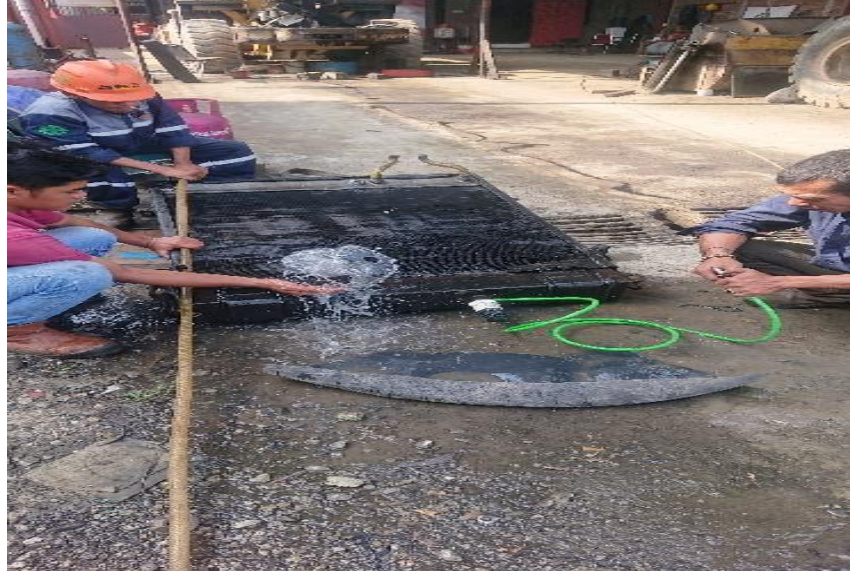
Setelah perbaikan selesai dilakukan di bengkel pusat, akhirnya radiator dapat kembali di rakit pada unit komatsu, akan tetapi sebelum di rakit radiator di cek kembali menggunakan air dengan cara mengisi radiator dengan air dan di semprotkan angin menggunakan kompresor. Hal ini bertujuan untuk mengetahui apakah radiator tidak lagi mengalami kebocoran. Dan tak lupa diberikan sabun

pada proses tersebut guna membersihkan bagian dalam radiator jika masih terdapat endapan oli di bagian dalam radiator yang mengendap.

Gambar 5. Pengecekan Ulang Radiator

Salah satu solusi perbaikan yang dilakukan dengan cara menambal lubang yang terdapat pada bagian radiator core. Saat *radiator core* bocor dapat mengakibatkan oli dan air bercampur, kondisi tertentu dapat menimbulkan panas berlebih (over heat). Dan tak lupa pula pada bagian bawah radiator (lower tank) juga diganti karena sudah dalam kondisi tidak baik. Perbaikan radiator dilakukan di bengkel pusat dikarenakan keterbatasan alat yang dimiliki pada bengkel perusahaan

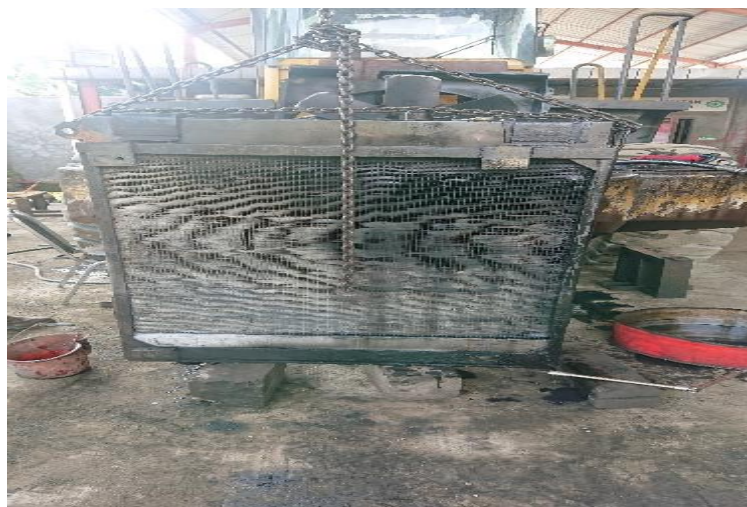
Langkah pertama memasang katrol pada radiator guna mempermudah pemasangan kembali radiator ke unit komatsu.

Gambar 6. Pemasangan Katrol Pada Radiator

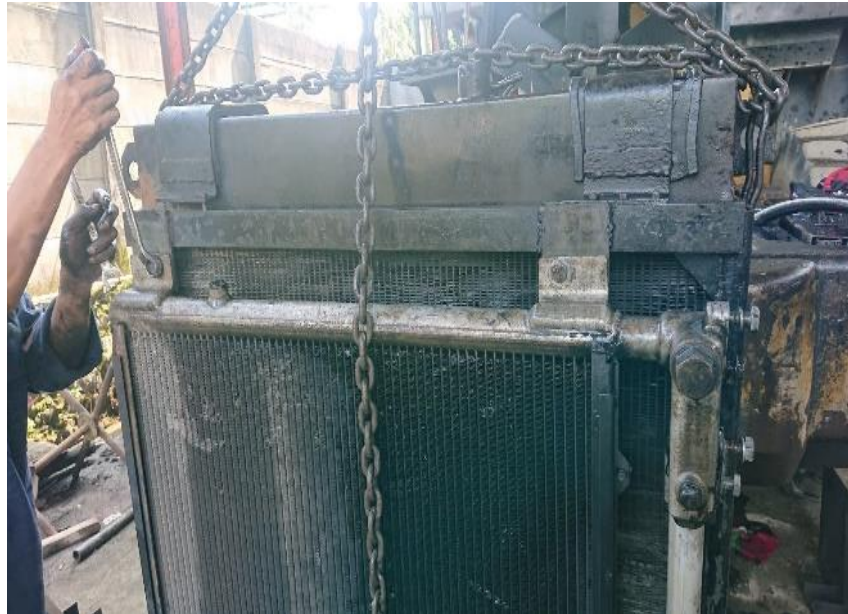
Sebelum radiator dipasang ke dalam unit komatsu, radiator dipasang kembali dengan *external* radiator seperti pada gambar di bawah.

Gambar 7. Pemasangan kembali external radiator

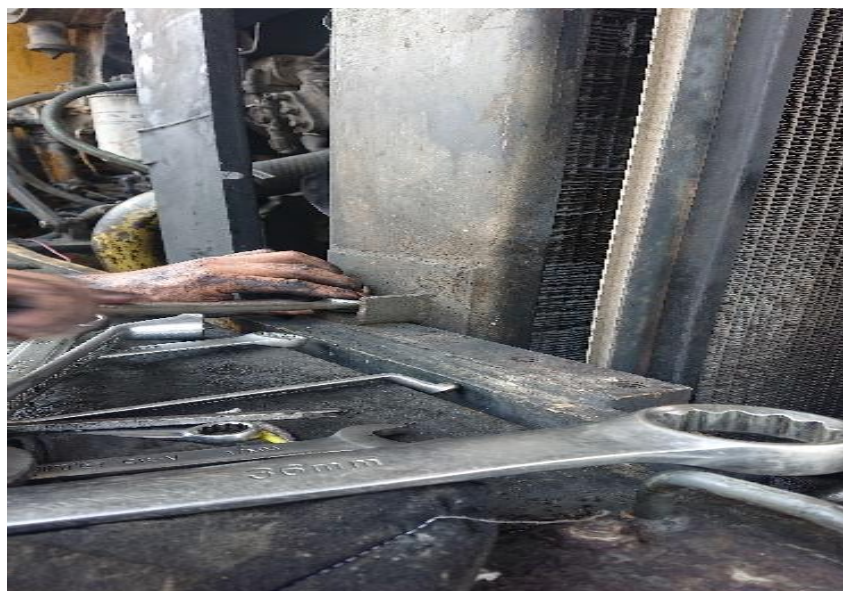
Setelah external radiator terpasang dengan radiator kemudian memasang kembali baut pada radiator dengan *body wheel loader*

Gambar 8. Pemasangan baut radiator dengan wheel loader

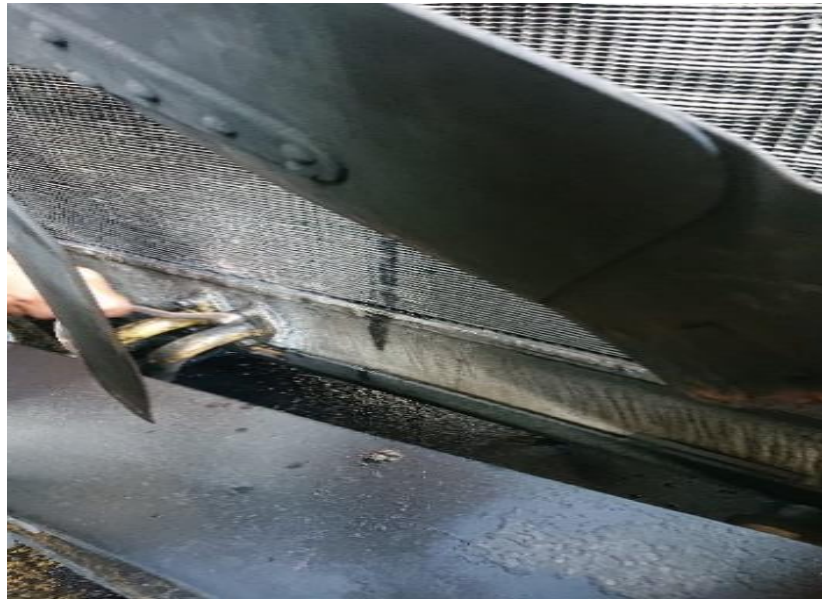
Setelah selesai memasang kembali radiator dengan unit wheel loader selanjutnya memasang kembali selang yang berada dibagian bawah radiator sebelum memasang kembali cover kipas menggunakan kunci pas.

Gambar 9. pemasangan selang bagian bawah

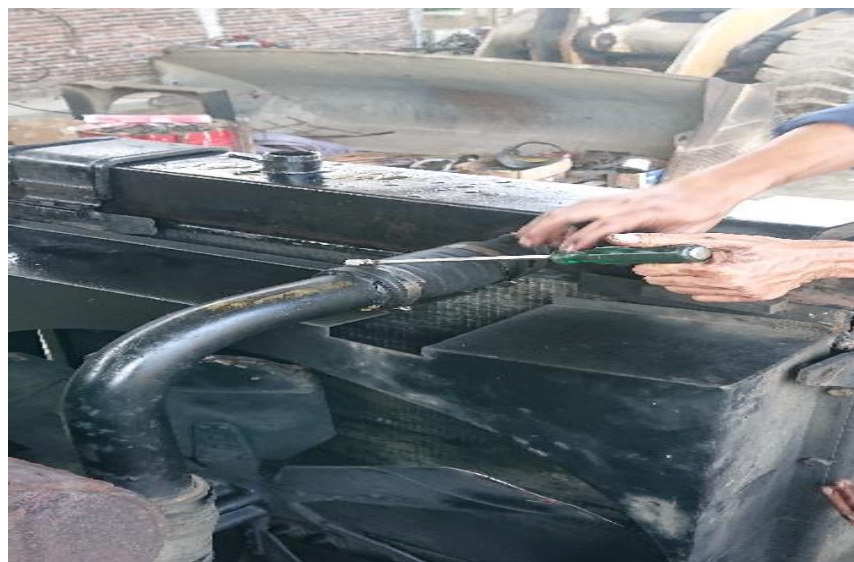
Setelah selang bagian bawah terpasang kemudian memasang kembali selang bagian atas menggunakan obeng, dengan cara mengencangkan pengaman pada radiator. Seperti pada gambar di bawah

Gambar 10. pemasangan selang bagian atas

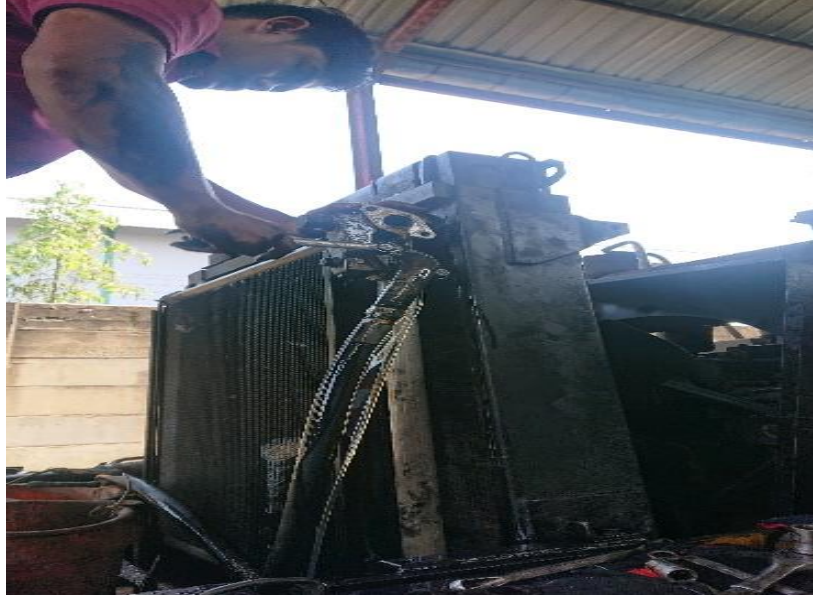
Setelah selang bagian atas telah terpasang selanjutnya memasang selang pada bagian depan atau pada *external* radiator menggunakan kunci pas ukuran 14

Gambar 11 pemasangan selang hidrolik

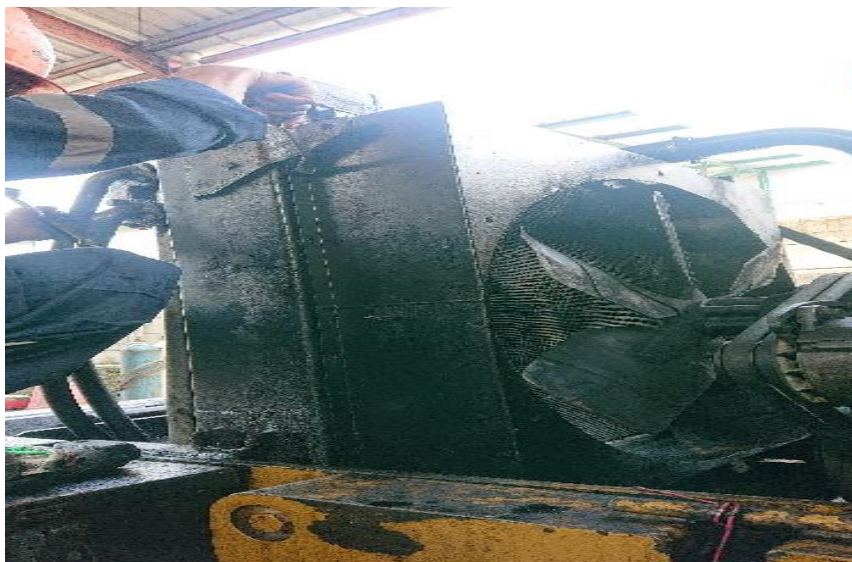
Jika semua komponen telah terpasang kembali seperti semula tak lupa pula memasang kembali *cover* kipas radiator seperti semula, pasang semua baut dengan kencang.

Gambar 12. Pemasangan Cover Kipas Radiator

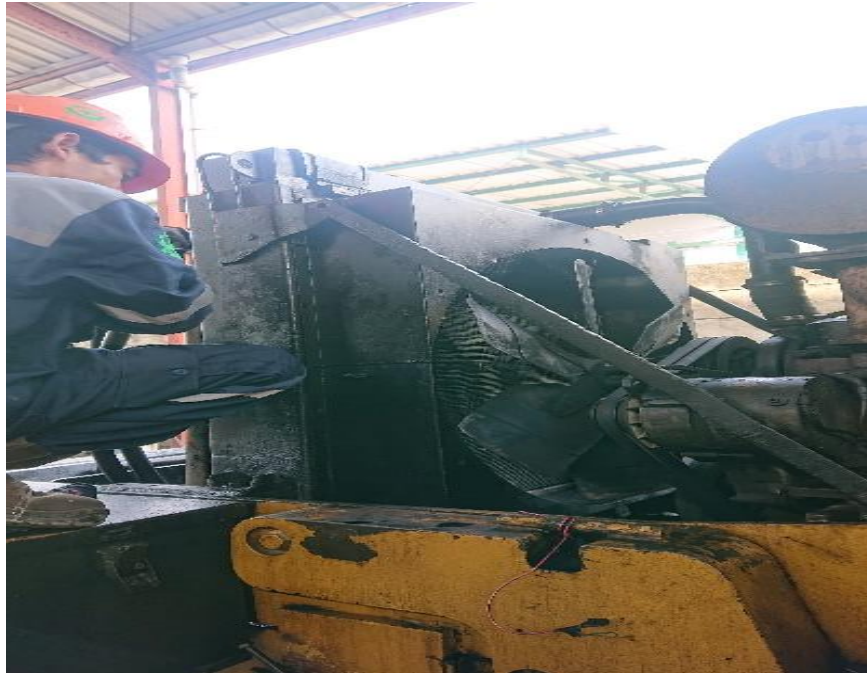
Setelah cover kipas radiator telah terpasang kemudian Langkah terakhir memasang kembali penahan radiator supaya lebih kuat jika mengalami guncangan saat melakukan pekerjaan lapangan.

*Gambar 4.13 Memasang Penahan Radiator*
