# ANALISA KERUSAKAN DAN PERBAIKAN UNDERCARRIAGE PADA UNIT EXCAVATOR HYUNDAI R220-9SH

**Bagas Prakoso, Ir. Bibit Sugito, M.T.**  
**Program Studi Teknik Mesin, Fakultas Teknik**  
**Universitas Muhammadiyah Surakarta**

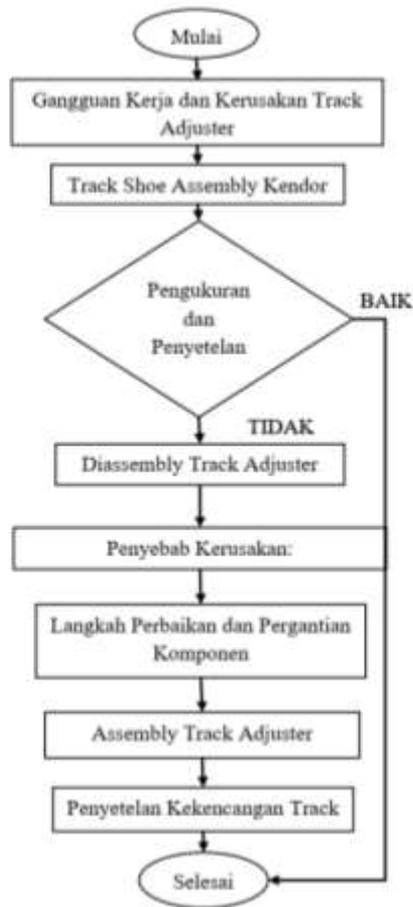
Gambar 2. Diagram analisa kerusakan

Adapun langkah-langkah yang dilakukan supaya dapat mengetahui gangguan dan kerusakan *track adjuster*, dapat di lihat pada diagram dibawah ini:

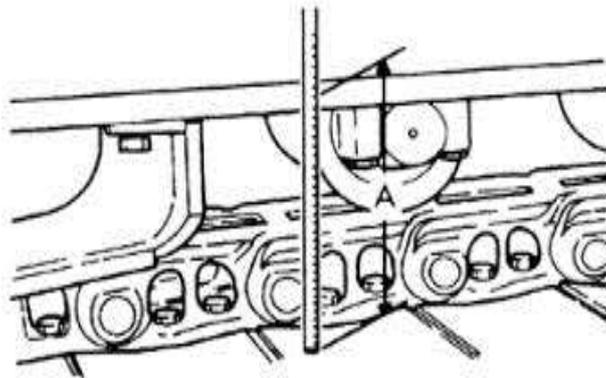
Gambar 5. Pengukuran celah Track frame dengan Trace plate

Hasil pengukuran dan penyetelan yang dilakukan didapatkan hasil data pengukuran *track chain assembly* 410 mm, hasil tersebut menunjukkan *track chain assembly* mengalami kekendoran sekitar 80 mm dikarenakan standar yang diizinkan kekencangan *track* adalah 300 ~ 330 mm (data dari Manual Book unit *excavator* HYUNDAI R220-9SH ), untuk hasil penyetelan *track adjuster* didapatkan sebuah hasil dimana pada saat dilakukan penyetelan ternyata ketika dilakukan penginjeksian *grease*, *track adjuster* tidak mau mendorong *idler* kedepan sehingga *track chain assembly* tidak bisa kembali kencang, untuk itu perlu dilakukan proses *disassembly* untuk mengatasi masalah tersebut.

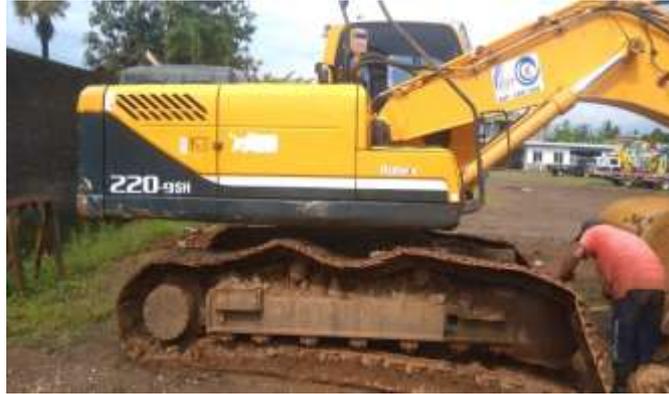
Gambar 6. *Proses disassembly*

*Disassembly* adalah proses pembongkaran atau pelepasan komponen yang terjadi kerusakan guna dilakukan perbaikan dan penggantian komponen yang mengalami kerusakan pada study kasus dilapangan saat melakukan On The Job Training di PT Daya Kharisma saat proyek jalan lintas Jogja –Bawen ditemukan sebuah kasus kerusakan *track adjuster* pada *undercarriage* unit *excavator* Hyundai R220-9SH.

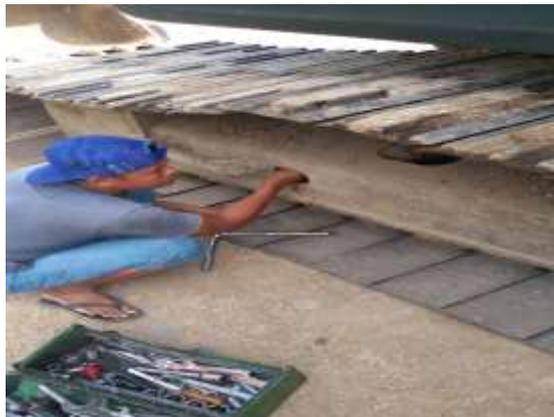
Gambar 7. *Melepas grease valve*

Langkah pertama adalah melepas *grease valve* menggunakan kunci *socket wrench* ukuran 14 mm.

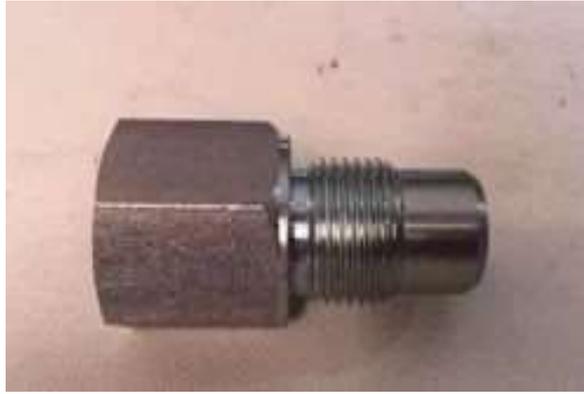
Gambar 8. *Grease valve yang sudah dibersihkan*

Setelah terlepas biarkan *grease* keluar lalu cuci *grease valve* menggunakan solar.

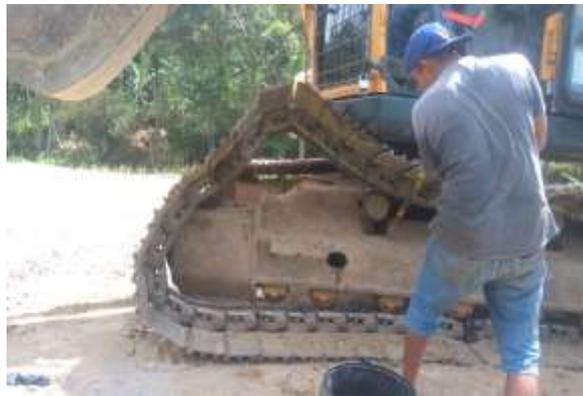
Gambar 9. *Proses pelepasan track shoe assembly*

Langkah selanjutnya adalah melepas *track adjuster* dari *track frame*, pertama melepas *track shoe assembly* dengan mengaitkan rantai pada *bucket* lalu mengangkat dan geser dengan perlahan.

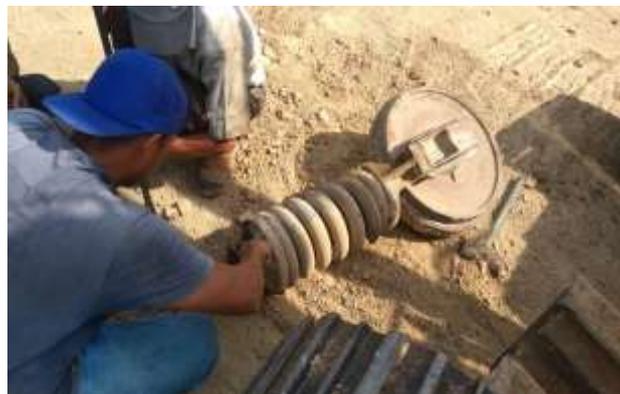
Gambar 10. *Track adjuster setelah terlepas dari track frame*

Kemudian melepas *track adjuster* dari *track frame* dengan mencongkelnya menggunakan linggis secara perlahan dan hati-hati.

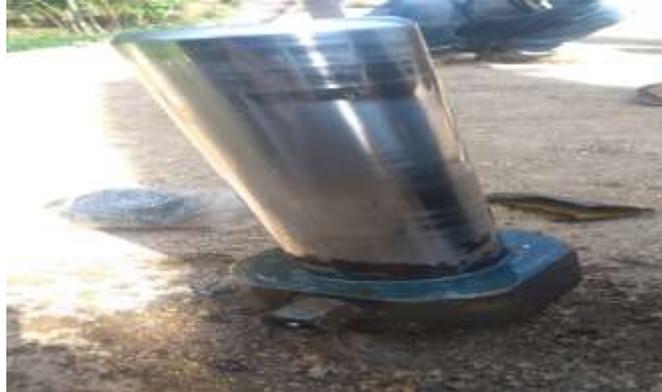
Gambar 11. *Rod yang sudah terlepas dari cylinder recoil spring*

Kemudian melepas *rod* dari *cylinder recoil spring* dengan dicongkel dahulu menggunakan linggis setelah itu ditarik menggunakan tangan dengan bantuan beberapa orang.

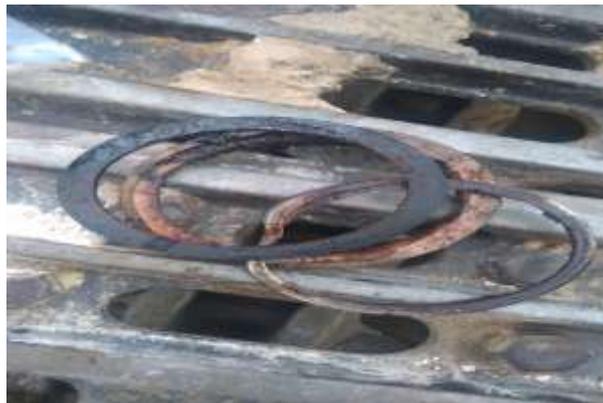
Gambar 12. *Seal rod yang sudah terlepas*

Yang terakhir adalah melepas *seal rod* yang ada di dalam *cylinder recoil spring* menggunakan kawat las yang sudah digerindra agar ujungnya lancip dan memudahkan untuk mencongkel.

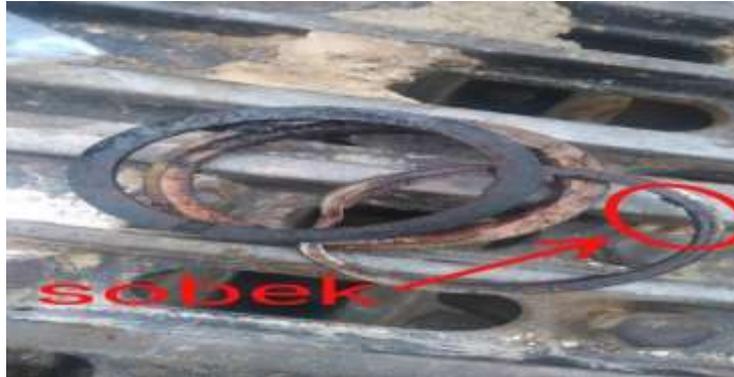
- a. *Seal rod track adjuster* sudah tidak elastis atau kaku.
- b. Bagian pada *rod* terdapat *crome* yang sudah mengelupas dan berkarat.

Kerusakan pada *seal rod track adjuster* dan membuat *track aduster* tidak dapat menahan kekencangan *track shoe assembly*, serta crome pada *rod* yang mengelupas dan berkarat mengakibatkan *seal* rusak dan debu dapat masuk kedalam *cylinder recoil spring*.

Gambar 13. *Seal rod* yang sudah kaku dan terdapat bagian yang sobek

Penyebab *seal rod track adjuster* sudah tidak *elastis* adaah *seal* sudah getas yang mengakibatkan kotoran masuk kedalam *cylinder recoil spring* dan meyebabkan *seal rod track adjuster* menjadi sobek.

Dari proses *disassembly* yang sudah dilakukan, kegiatan selanjutnya ialah kita melakukan perbaikan pada *track Adjuster* yang mengalami kerusakan. Perbaikan tersebut dapat dilakukan dengan cara mengganti *seal rod track adjuster* dengan yang baru dan mengamplas permukaan *rod* yang berkarat.

Setelah membersihkan *rod* menggunakan solar dan sekiranya *rod* sudah bersih dari kotoran-kotoran maka langkah selanjutnya adalah memasang *seal* baru .Pada proses ini setelah *rod* dan *cylinder recoil spring* dicuci bersih selanjutnya *seal* yang longgar diganti dengan yang baru. Pada proses pemasangan *seal* baru perlu hati-hati agar *seal* terpasang dengan benar dan pastikan *seal* tidak terbalik ataupun terselip.

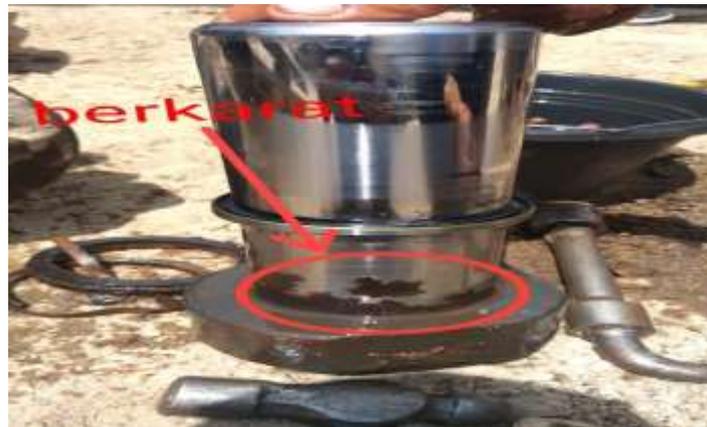
Gambar 14. *Bagian crome* pada *rod* yang berkarat

Penyebab berkaratnya *crome* pada *rod track adjuster* adalah mengelupasnya bagian *crome* dan kurangnya perawatan dan pemeriksaan secara berkala terhadap komponen tersebut. Hal ini yang mengakibatkan *track shoe assembly* kendor sehingga *front idler* menerima gaya kejutan yang tidak seharusnya diterima. Gaya kejutan disini berasal dari getaran saat unit *excavator* bergerak diberbagai medan yang tidak rata atau terjal. *front idler* di sini berhubungan langsung dengan *recoil spring* dan *track adjuster* yang dimana *track*

Proses ini diawali dengan mengamplas permukaan *rod* yang berkarat menggunakan amplas no:1000,cara ini dilakukan agar permukaan *rod* kembali rata dan halus dan selanjutnya yaitu membersihkan *rod* dengan menggunakan solar. Solar disini berfungsi sebagai pembersih *rod* dari *grease* yang menempel pada *rod* yang diakibatkan *seal* sudah longgar.

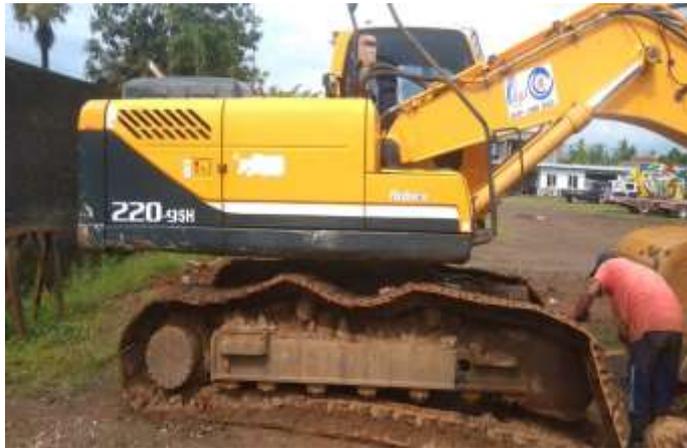
*adjuster* berfungsi untuk mengatur kekencangan *track shoe assembly*. Apabila kerusakan ini dibiarkan terus berlanjut dapat menyebabkan *track shoe assembly* terlepas.

Gambar 15. Kerusakan *seal rod track adjuster* yang dialami unit Excavator Hyundai R220-9SH yang menyebabkan *track shoe assembly* kendur

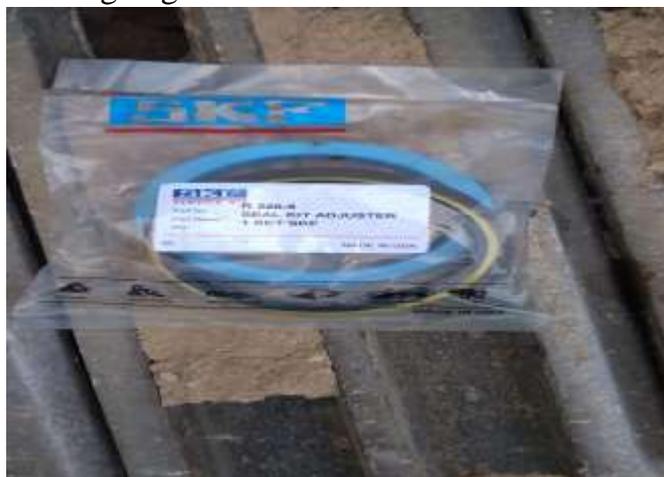
Gambar 16. *Komponen Pengganti*

Komponen yang dinyatakan rusak yaitu *seal rod* yang berada di *cylinder recoil spring*. *Rod* ini berfungsi untuk meneruskan tenaga ke *spring*.

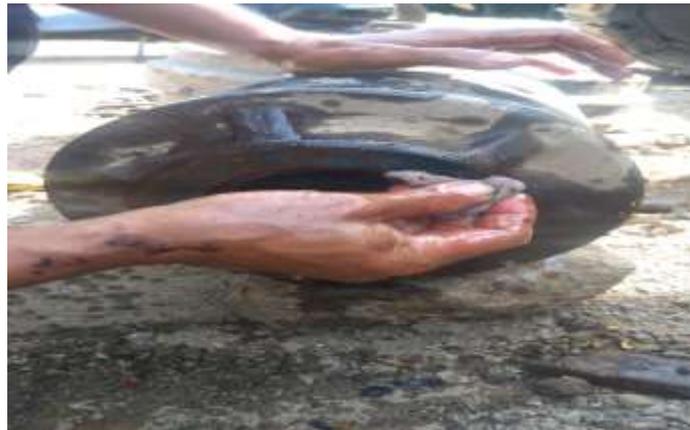
Gambar 18. *proses pembersihan cylinder recoil spring*

Pada proses ini membersihkan tempat *seal* yang berada pada *cylinder recoil spring* dengan mengamplas bagian yang berkarat dan mencucinya dengan solar agar sisa *grease* dan debu hilang.

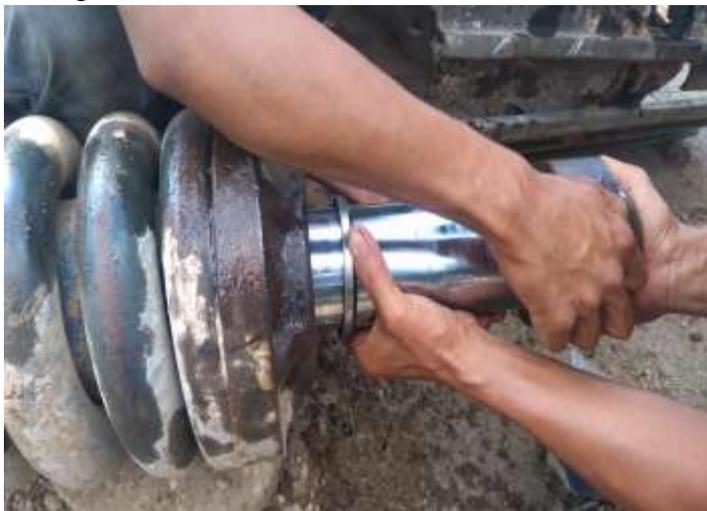
*Gambar 19. proses pemasangan rod kedalam cylinder recoil spring*

Pada proses *assembly* pertama yaitu memasang *rod* dengan cara menyesuaikan *rod* pada lubang *cylinder* . Fungsi *rod* yaitu sebagai penerus tekanan ke *yoke*, dimana *yoke* ini menyatu

dengan *front idler* yang dimana *front idler* ini berfungsi untuk membantu menegangkan atau mengendorkan *Track shoe assembly* dan juga peredam kejut.

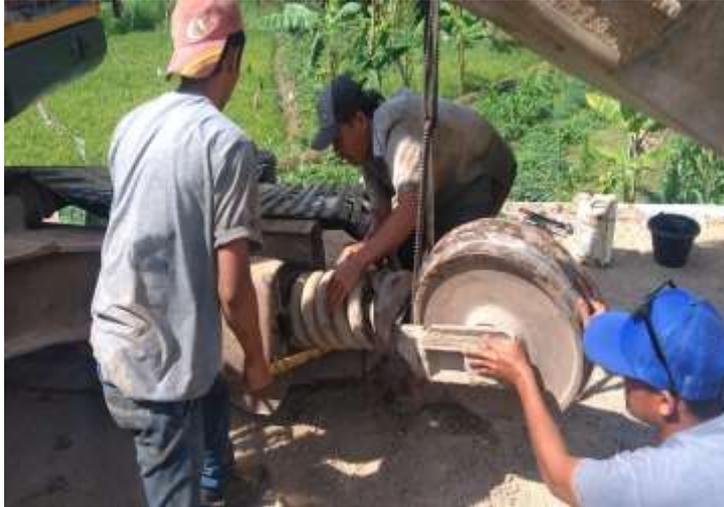
Gambar 20. proses penempatan *track adjuster assembly* pada *track frame*

Setelah proses pemasangan *rod* langkah berikutnya adalah menempatkan *track adjuster assembly* pada *frame*. Pada proses ini *track adjuster assembly* diangkat dengan *bucket* kemudian menempatkannya pada *frame*, setelah dirasa pas barulah *track adjuster assembly* didorong masuk secara perlahan dan hati-hati agar tidak terjepit.

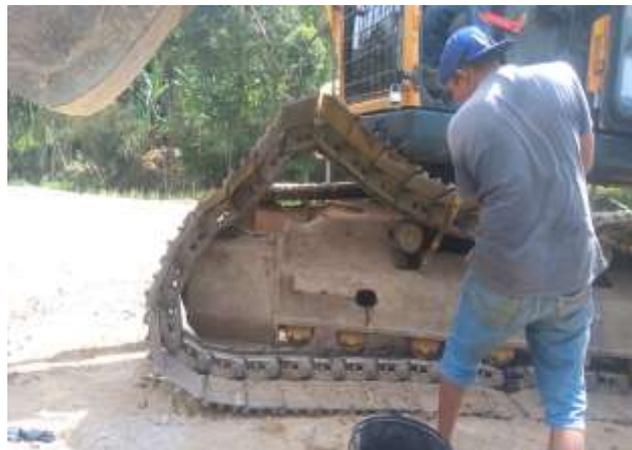
Gambar 21. proses pemasangan *track shoe assembly*

Proses selanjutnya yaitu memasang *track shoe assembly*, proses ini adalah proses yang sulit karena *track shoe assembly* sangat berat. Agar mudah memasang *track shoe assembly* diangkat menggunakan *bucket* yang sudah

dikaitkan rantai, setelah itu mencongkelnya dengan linggis agar *track shoe assembly* masuk dan pas pada tempatnya, dan juga proses ini memerlukan tiga sampai empat orang agar lebih cepat dalam proses pemasangan *track shoe assembly*. Memasang Grease Valve

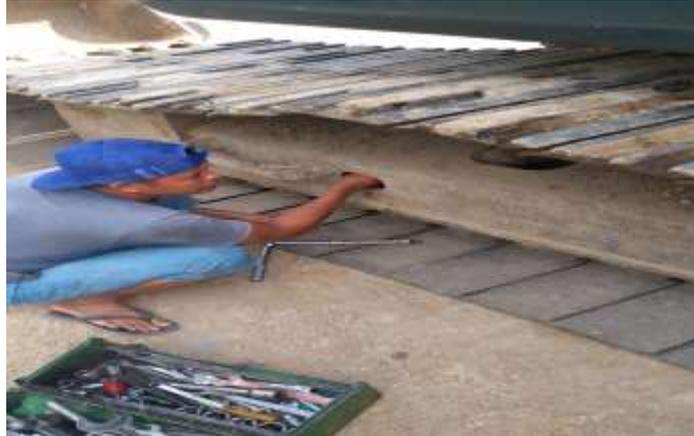
Gambar 22. proses pemasangan grease valve

Setelah *track shoe assembly* terpasang. Hal yang dilakukan adalah memasang *grease valve*.

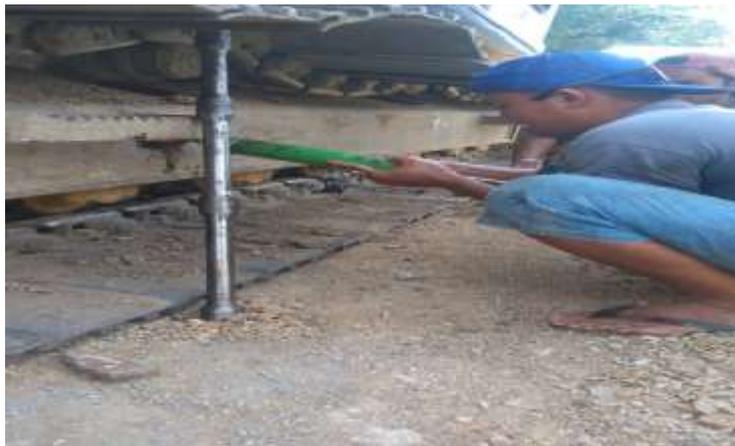
Gambar 23. proses pemberian grease

Pada proses terakhir setelah *Grease Valve* terpasang selanjutnya itu memberi *grease*, langkah pemberian *grease* ini dimaksudkan untuk mengatur kekencangan *track*.
