ANALISA KERUSAKAN *TILT CYLINDER* TOYOTA *FORKLIFT 7FD25*

Syahrul Rais Prasetyo; Ir. Agus Hariyanto, M.T
Program Studi Teknik Mesin, Fakultas Teknik,
Universitas Muhammadiyah Surakarta

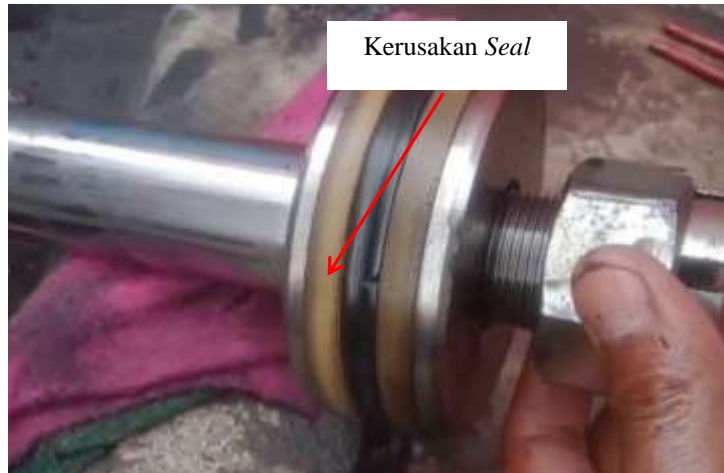
Gambar 2 Kerusakan Seal Piston

Setelah dilakukan *disassembly* pada *tilt cylinder* dan dilakukan pengecekan kondisi dari semua komponen *tilt cylinder* didapatkan hasil terjadi kerusakan pada *seal*. *Tilt cylinder* mengalami kebocoran yang dikarenakan pembengkakan (*swell*) pada *wiper seal gland* sehingga air dan kotoran dapat masuk ke dalam *barrel*. Gesekan yang terjadi antara kotoran dan *seal piston* menyebabkan *seal piston* robek sehingga *tilt cylinder* bekerja tidak normal lagi. Oleh sebab itu dilakukan pembersihan dan penggantian komponen *seal*.

Setelah melalui proses pemeriksaan, *disassembly* dan proses analisa kerusakan pada *tilt cylinder* maka diketahui penyebab utama kerusakan *tilt cylinder* adalah *wiper seal gland tilt cylinder* mengalami pembengkakan yang mengakibatkan air dan kotoran masuk ke dalam sistem hidrolik sehingga mengkontaminasi oli hidrolik kemudian menggores dan merusak *piston seal tilt cylinder* Toyota *forklift* 7FD25. Maka perbaikan yang dilakukan adalah dengan melakukan penggantian *seal tilt cylinder*.

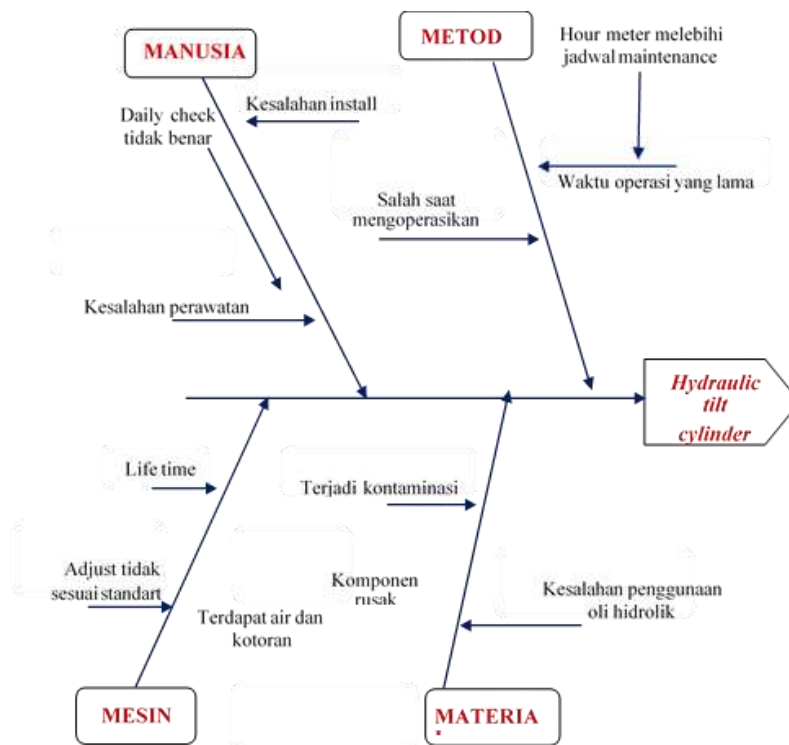
Gambar 3 Diagram *Fishbone* Penyebab Kerusakan

Dari analisa diagram *fishbone* di atas, maka kita dapat mengetahui bahwa penyebab kerusakan *tilt*

cylinder Toyota *forklift* 7FD25 yaitu operator tidak melakukan *daily check* dengan benar sehingga tidak diketahui bahwa ada *seal* yang rusak sehingga mengakibatkan kotoran dan air yang berada dalam *tilt cylinder* Toyota *forklift* 7FD25 tersebut.

Untuk mencegah kerusakan pada *tilt cylinder* maka perlu dilakukan beberapa cara diantaranya :

- a) Melakukan pemeriksaan pada *tilt cylinder* dan *system hydraulic* dari kemungkinan kebocoran.
- b) Melakukan pemeriksaan pada *hose* dari kemungkinan sobek atau bocor.
- c) Selalu menggunakan oli *hydraulic* sesuai standar dan menambah oli *hydraulic* jika berkurang atau mengganti jika sudah kotor.
- d) Pada saat parking usahakan posisi *tilt cylinder* tidak dalam pembebanan.
- e) Menjaga kebersihan tempat *assembly* komponen, penyimpanan *inner part* komponen dan saat perakitan.
- f) Melakukan *daily check* secara menyeluruh dengan baik dan benar.
- g) Melakukan *preventive maintenance* secara teratur sesuai standart prosedur pada OMM Forklift Toyota 7FD25.

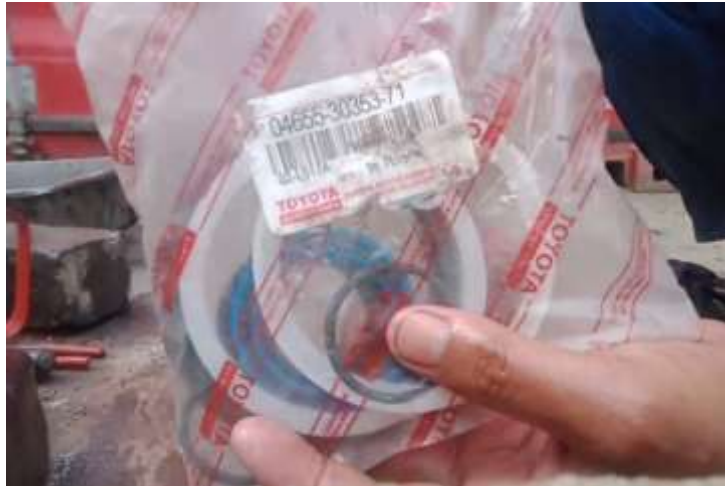
Gambar 3 *Seal Kit Hydraulic Tilt Cylinder Toyota Forklift 7FD25*

Dalam penggantian komponen diatas, penulis mengacu pada *shop manual book Toyota forklift 7FD25*, karena dalam pengerjaan terdapat poin-poin penting yang harus diperhatikan dan tidak boleh terlewatkan. Dilanjutkan penggantian komponen *tilt cylinder* dan dilakukan proses *assembly hydraulic tilt cylinder*, setelah selesai selanjutnya melakukan pengetesan pada unit tersebut.
