# ANALISA KERUSAKAN MOTOR *SWING* PADA UNIT *ROTARY DRILLING RIG* XCMG XR 180 D

Program Studi Teknik Mesin, Fakultas Teknik, Universitas Muhammadiyah Surakarta

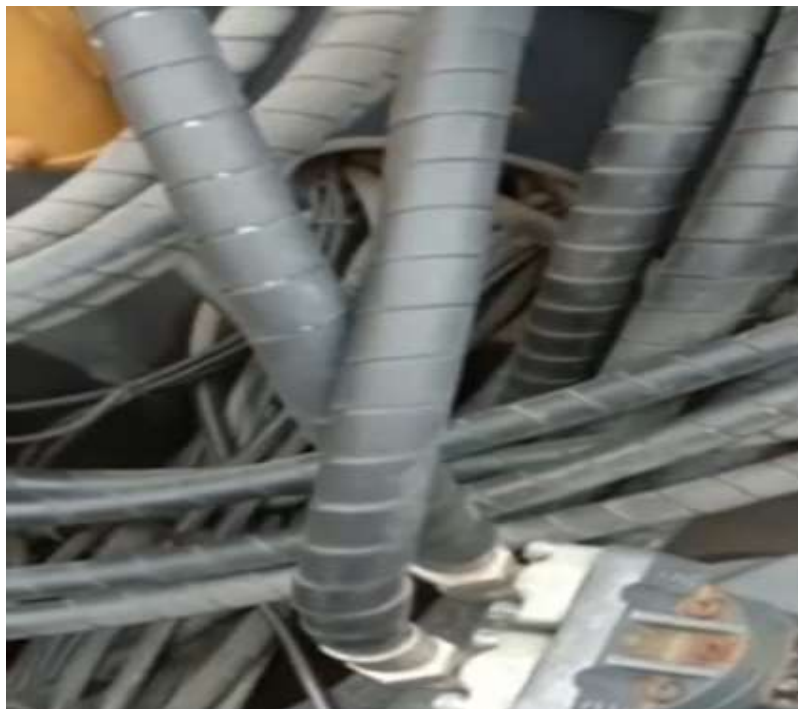
Langkah pertama yang dilakukan pada sistem *hydraulic* adalah pengecekan saluran oli *hydraulic* yang ditunjukkan pada Gambar 1 yang bertujuan untuk mengetahui apakah ada kebocoran pada saluran oli *hydraulic* atau selang (*hose*), setelah dilakukan pengecekan ternyata tidak ada kebocoran pada selang oli *hydraulic*.

Gambar 1. Pengecekan selang oli hidrolik

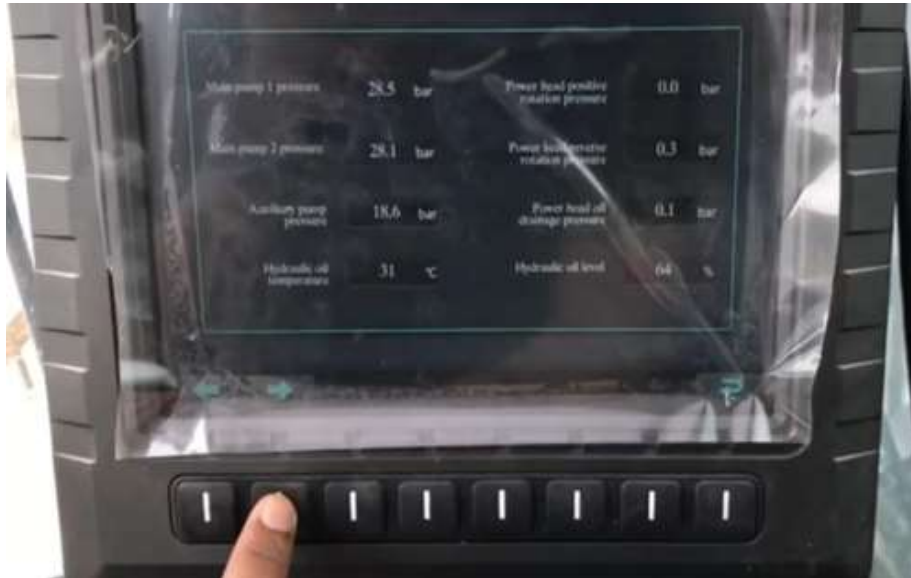
Sedangkan langkah yang kedua adalah melakukan pengecekan tekanan oli *hydraulic* seperti yang ditunjukkan pada Gambar 2 yang bertujuan untuk mengetahui *pressure oil hydraulic* apakah mencapai *pressure* standar yaitu 180 bar. Dari pengecekan tekanan *oil hydraulic* bahwa kondisi tekanan *oil hydraulic* mencapai 180 bar berarti dalam keadaan normal. Hal tersebut menunjukkan bahwa kerusakan yang terjadi pada motor *swing* bukan disebabkan karena *hydraulic system*.

Gambar 2. Tekanan *oil hydraulic*

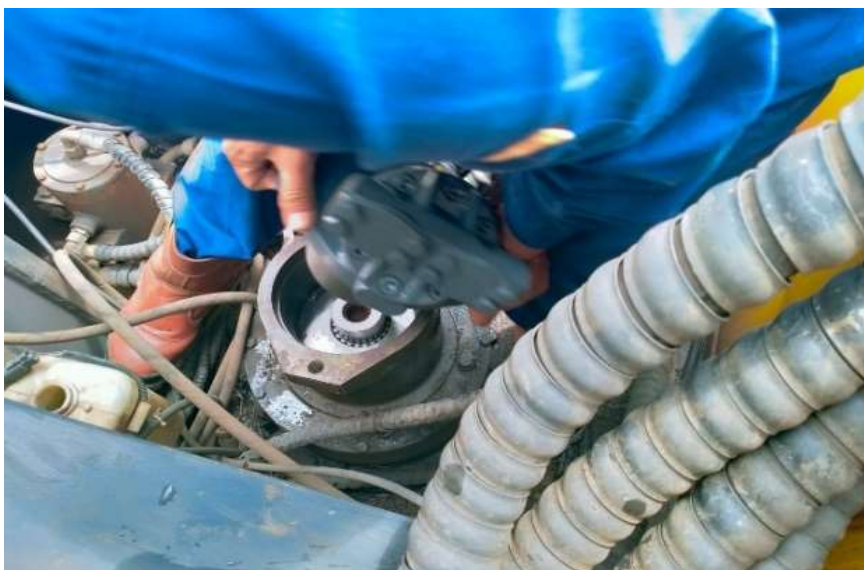
Karena *hydraulic system* tidak menunjukkan kerusakan maka perlu dilakukan pengecekan pada *swing machinery* dengan melakukan pengecekan pada motor *swing* untuk mengetahui dimana letak kerusakan yang terjadi. Pengecekan dilakukan dengan cara operator mencoba menggerakkan *control lever* ke kiri dan ke kanan untuk gerakan *swing* ternyata *output shaft motor swing* tidak berputar, berarti kerusakan terjadi pada komponen motor *swing*. Gambar 3 adalah pengecekan kondisi motor *swing* dengan cara melepas motor *swing* dari *swing reducer*.

Gambar 3. Motor *Swing*

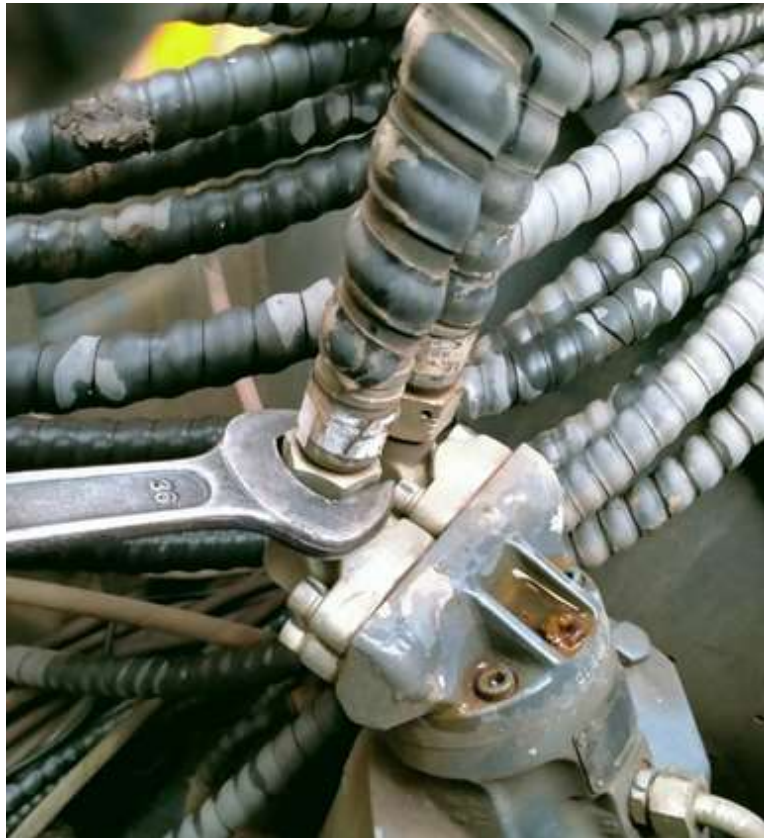
Dalam melakukan *disassembly*, langkah pertama yang dilakukan adalah dengan melepas baut *hose* pada motor *swing* menggunakan kunci pas berukuran 36 mm, dan jangan lupa selangnya setelah terlepas dari motor *swing* ditutup menggunakan plastik dan ditali agar oli *hydraulic* tidak keluar.

Gambar 4. Melepas selang oli *hydraulic*

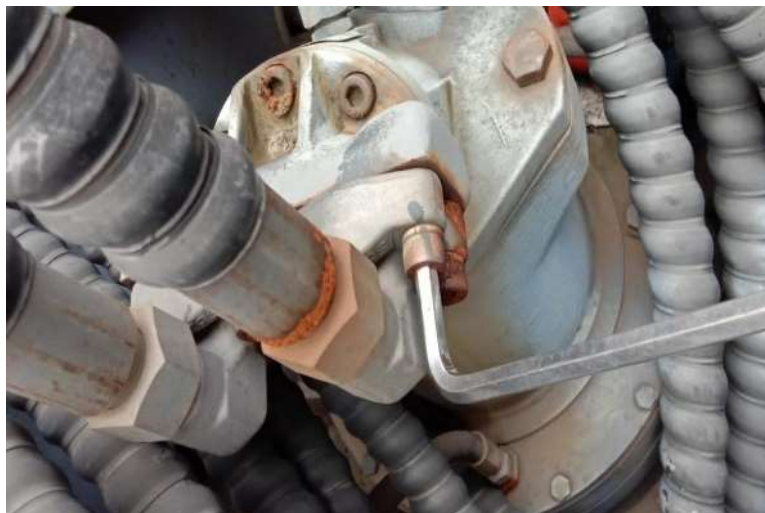
Langkah kedua yaitu melepas *hose assembly* atau tempat dudukkan selang menggunakan kunci L berukuran 8 mm

Gambar 5. Melepas *hose assembly*

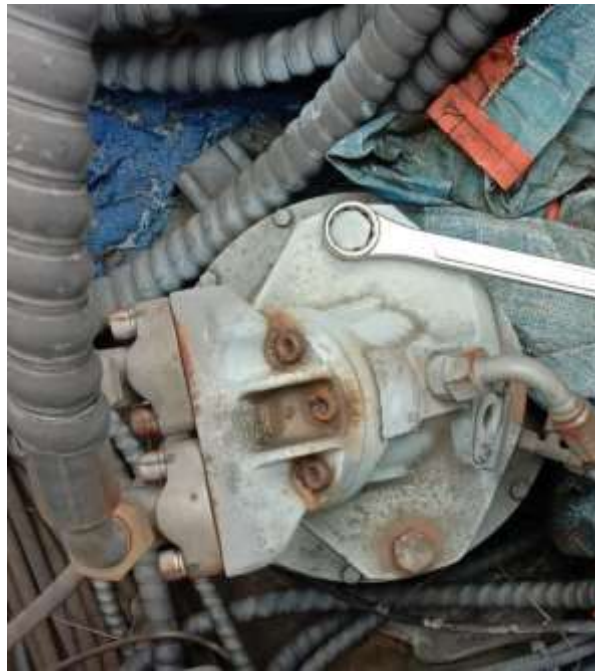
Langkah ketiga yaitu melepas *hose* pada bagian belakang motor *swing* menggunakan kunci pas berukuran 24 mm.

Gambar 6. Melepas baut motor *swing*

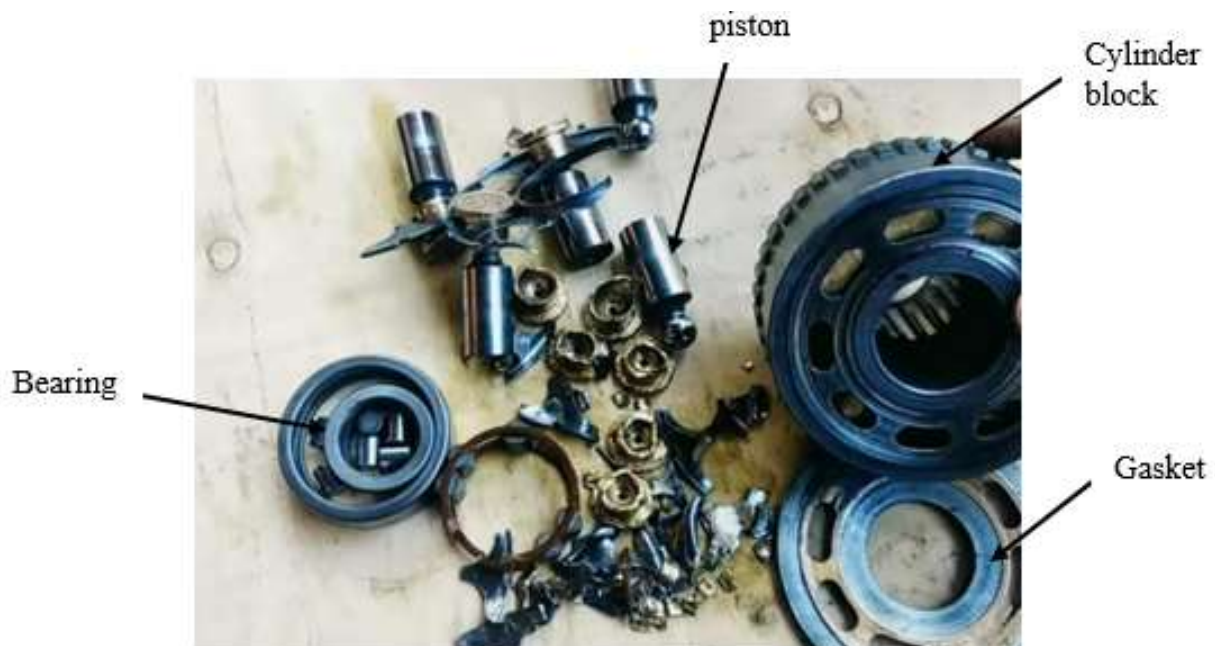
Setelah proses *disassembly* kemudian motor *swing* dibongkar dan dilakukan pengecekan pada komponen bagian dalam motor *swing*, setelah dilakukan pembongkaran pada motor *swing* ditemukan penyebab tidak mau melakukan gerakan *swing* adalah piston yang aus karena oli *hydraulic* tercampur dengan gram besi.

Gambar 7. Komponen pada motor *swing*

Terlihat pada gambar diatas kondisi *part* atau komponen bagian dalam motor *swing* setelah dibongkar, piston tergores karena gesekan langsung dengan *cylinder block*. Sedangkan komponen

*bearing* ada yang pecah, gasket terlihat utuh atau tidak mengalami kerusakan. Setelah diketahui kerusakan yang terjadi adalah komponen bagian dalam pada motor *swing* maka dilakukan penggantian motor *swing* yang baru.

Berdasarkan hasil penelitian yang dilakukan, maka diambil kesimpulan bahwa kerusakan komponen motor *swing* pada *unit rotary drilling rig XCMG XR 180 D* mengalami keausan pada piston motor *swing* dan bearing yang pecah. Kerusakan pada komponen motor *swing* disebabkan oleh oli *hydraulic* yang tercampur dengan gram besi dan menyebabkan keausan pada piston motor *swing* dan bearing pada motor *swing* pecah sehingga tidak dapat bekerja dan *output shaft motor swing* tidak berputar maka pada *swing reducer* tidak bekerja, itulah penyebab unit *rotary drilling rig XCMG XR 180 D* tidak dapat melakukan gerakan *swing*. Motor *swing* mengalami kerusakan maka harus diganti baru, kemudian dilakukan langkah *disassembly* motor *swing* yang rusak dan *assembly* motor *swing* yang baru.

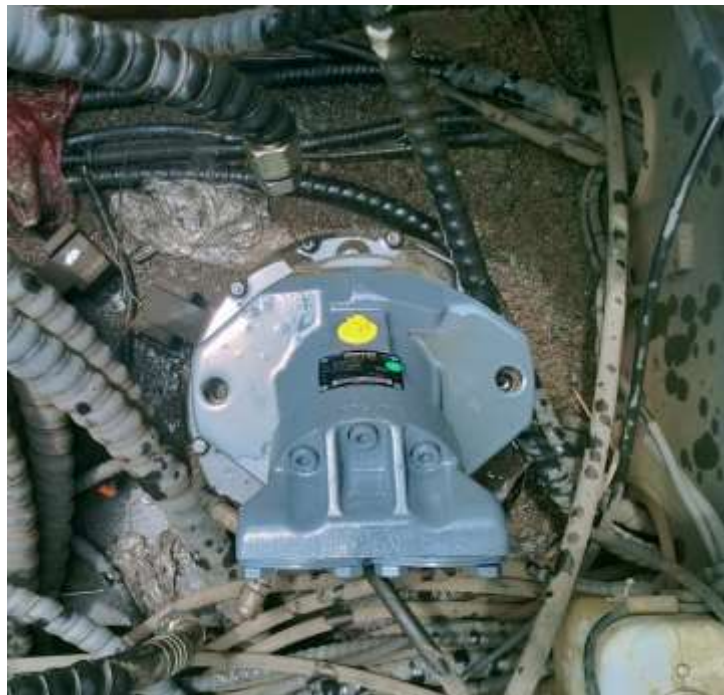
Gambar 8. Meletakkan *motor swing* baru

Dalam melakukan *assembly*, langkah pertama yang dilakukan adalah memastikan posisi motor *swing* benar terlebih dahulu sebelum dipasang baut pada kedua sisi motor *swing*.

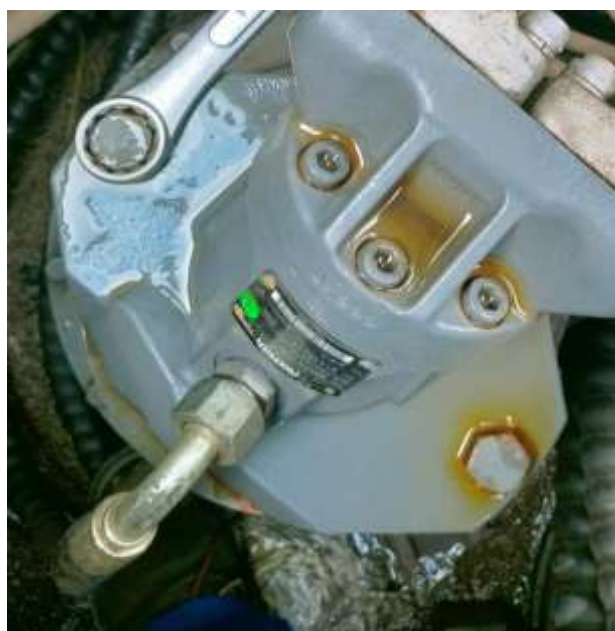
Gambar 9. Memasang baut pada kedua sisi motor *swing*

Langkah kedua yaitu memasang dan mengencangkan baut pada kedua sisi motor *swing* menggunakan kunci pas berukuran 24 mm.

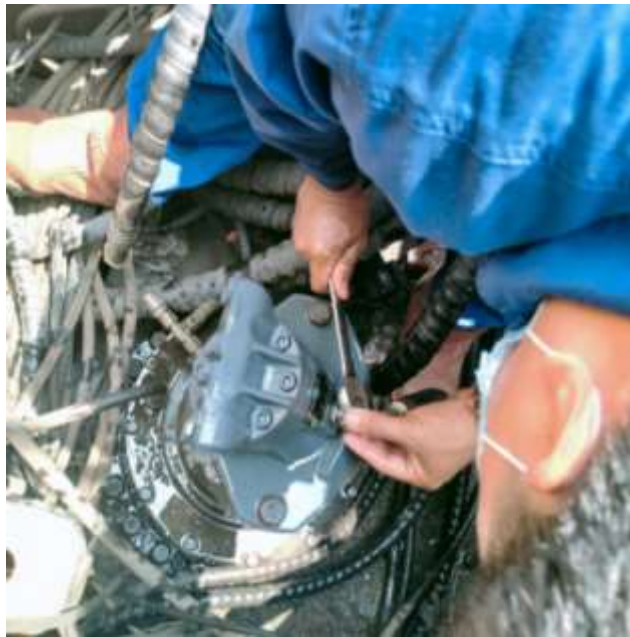
Gambar 10. Memasang *hose*

Langkah ketiga yaitu memasang dan mengencangkan *hose* pada bagian belakang motor *swing* menggunakan kunci pas berukuran 24 mm.

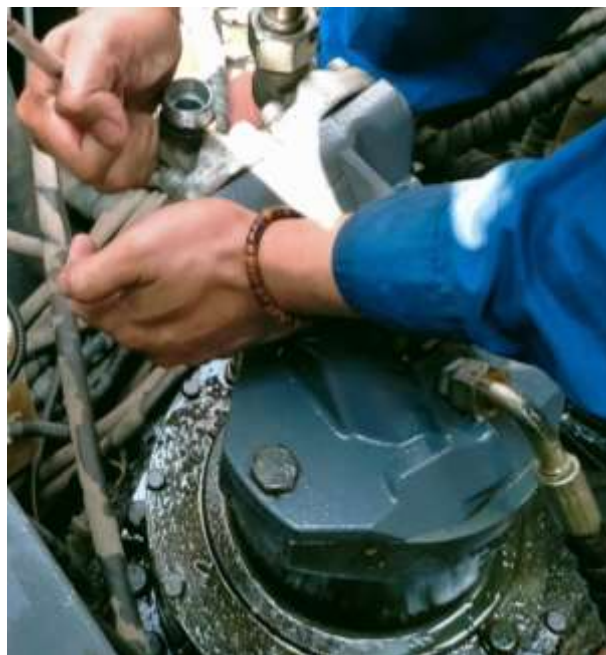
Gambar 11. Memasang *hose assembly*

Langkah keempat yaitu memasang dan mengencangkan *hose assembly* menggunakan kunci L berukuran 8 mm.
