# ANALISIS KERUSAKAN DAN PERBAIKAN MOTOR TRAVEL PADA EXCAVATOR KOBELCO SK200-8

Program Studi Teknik Mesin, Fakultas Teknik, Universitas Muhammadiyah Surakarta

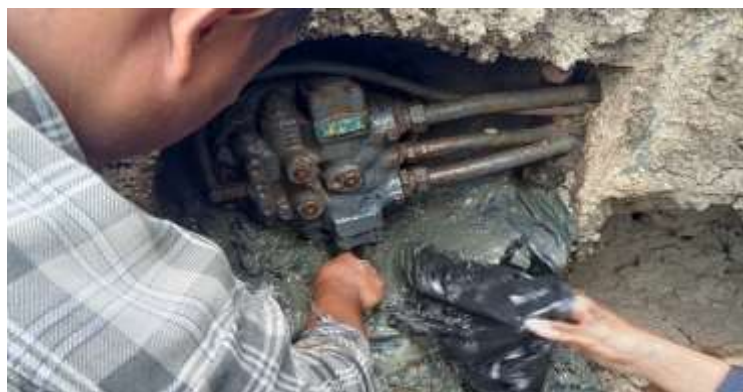
1. Langkah pertama melepas *bolt cover* dari *Travel Motor*, komponen ini berfungsi sebagai penutup sekaligus melindungi *Travel Motor* dari benturan. Hal ini dilakukan untuk mengetahui ada masalah ataupun kotoran yang berada di dalam cover *Travel motor*. Langkah *disassembly* diawali dengan melepas baut cover menggunakan *tool open end wrench* berukuran 19 mm.

Gambar 1. Proses Pelepasan dan Pembersihan *Cover Travel Motor*

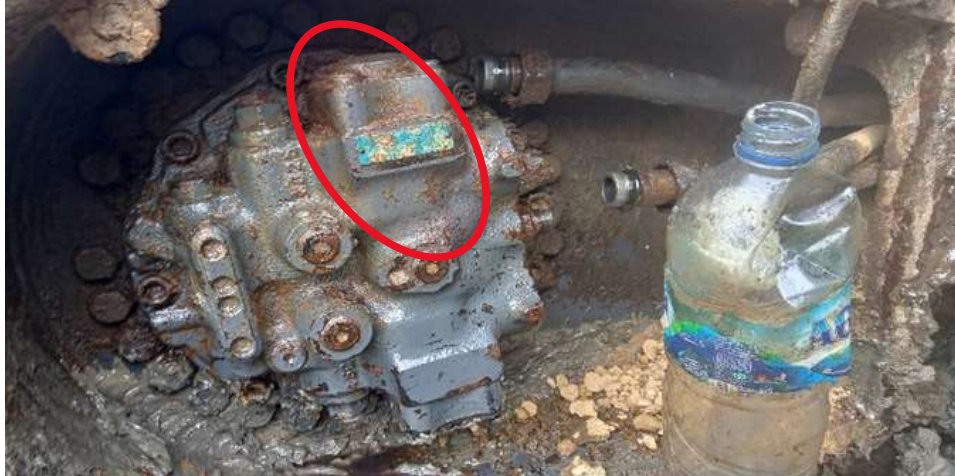
2. Melepas *Nut Hose Travel Motor* menggunakan *open end wrench* berukuran 24 mm dan 36mm.

Gambar 2. *Nut Hose Travel Motor* setelah terlepas

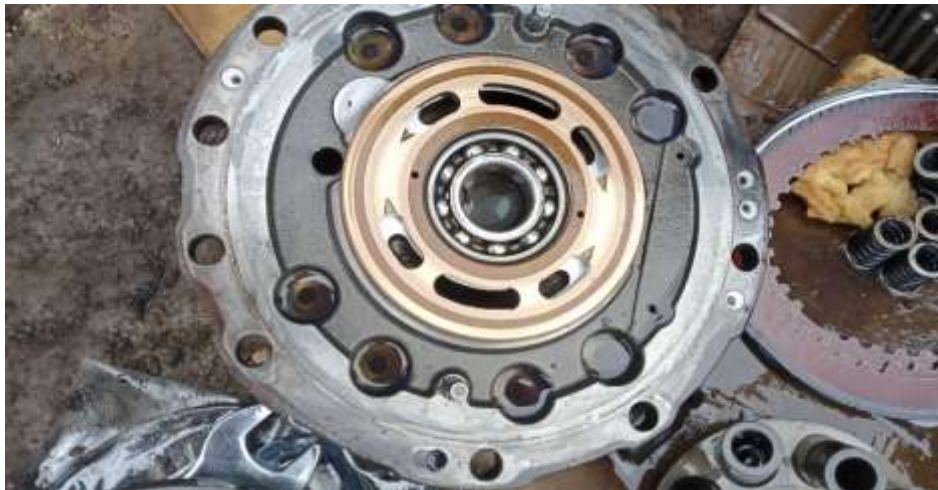
3. Langkah selanjutnya melepas semua *bolt case Travel Motor* menggunakan *tool hexagon wrench* berukuran 12 mm.

Gambar 3. *Case Travel Motor*

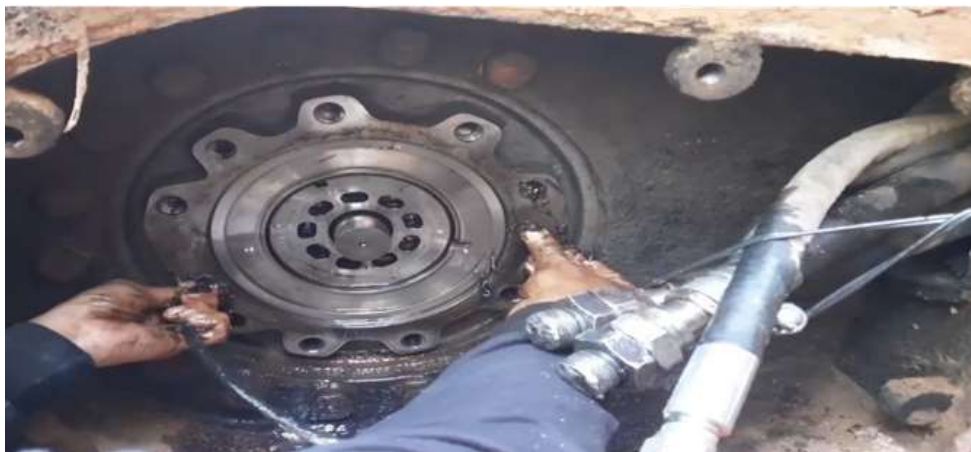
4. Langkah selanjutnya melepas *brake piston* dari housenya dengan cara di dorong dengan angin atau mempispot dengan *grese*.

Gambar 4. Pelepasan *Brake Piston*

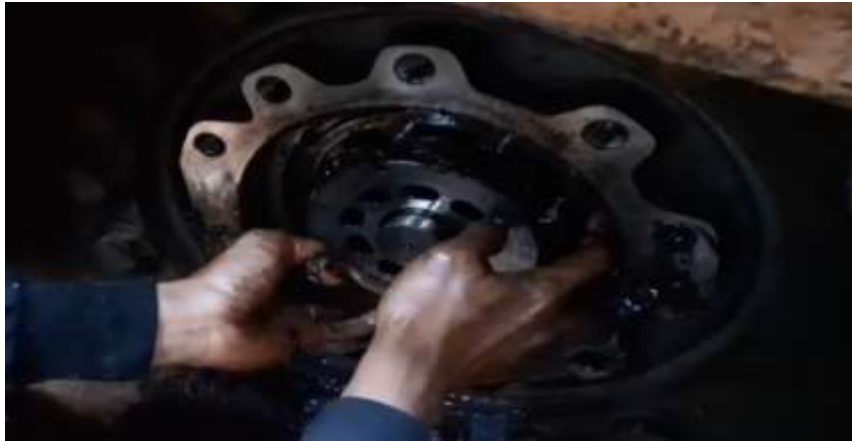
5. Langkah selanjutnya mengeluarkan *block rotor* yang di dalamnya termasuk *disc friction* dan *piston shoe*.

Gambar 5. Pelepasan *Block Rotor*

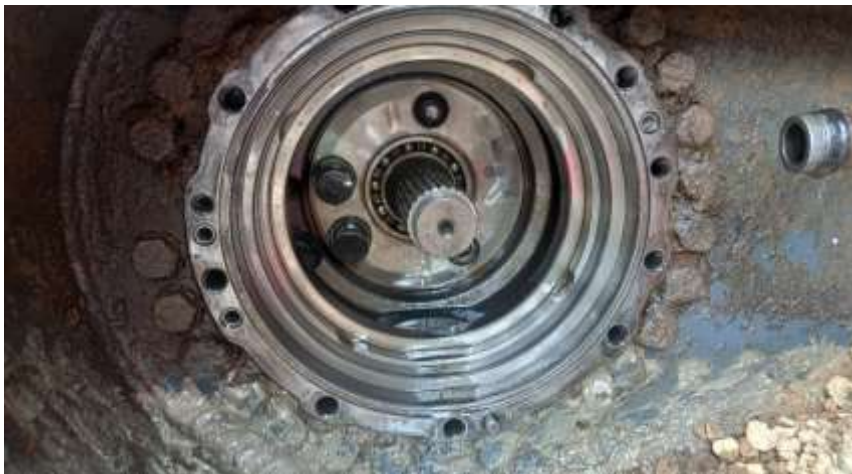
6. Setelah semua bagian pada *Travel Motor* terlepas, yang terakhir melepas ring yang mengunci *shaft* dengan menggunakan tang snapping (*circlipplier*). Langkah selanjutnya melepas semua komponen pada *Travel Reducer*.

Gambar 6. *Travel Motor* Setelah Semua Komponen Terlepas Kecuali *Shaft*

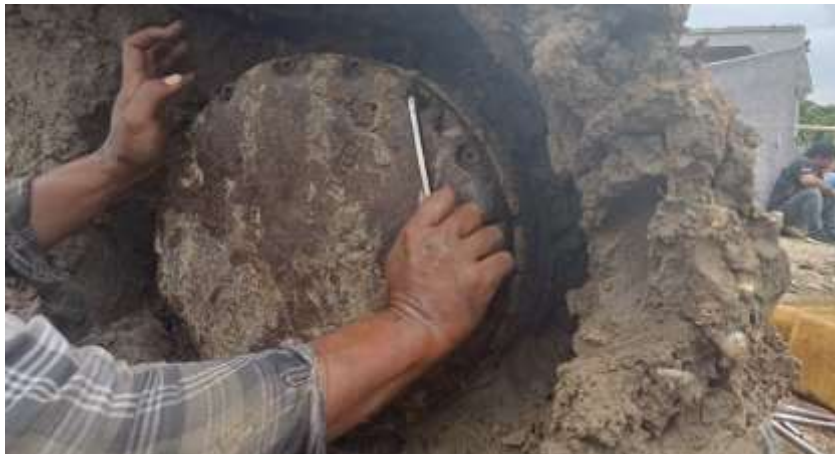
7. Selanjutnya melepas case *Travel reducer* menggunakan *hexagon wrench* berukuran 8 mm.

Gambar 7. Melepas *Case Travel Reducer* Menggunakan *Hexagon Wrench*

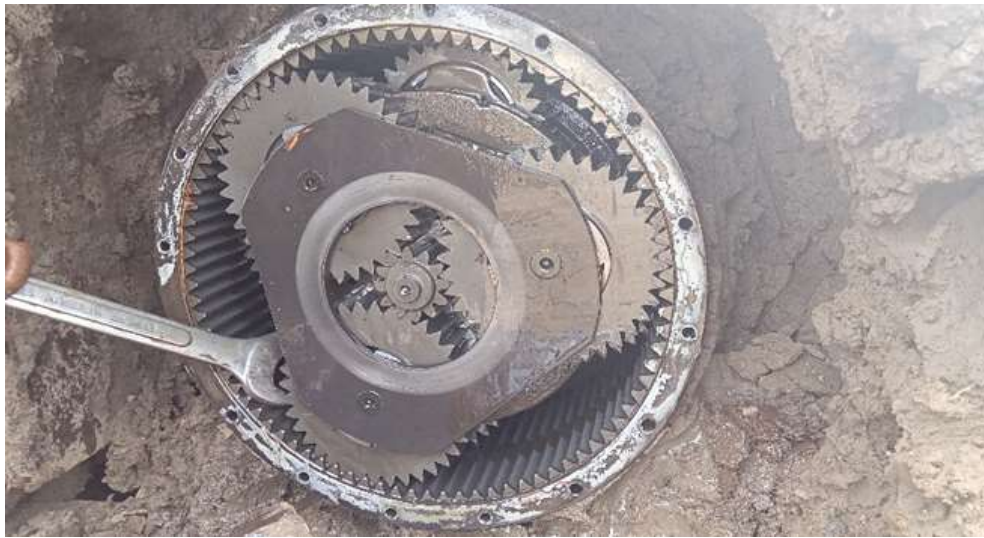
8. Selanjutnya melepas *planetary gear*, menggunakan *open end wrench* sebagai pengungkit agar *planetary gear* bisa terdorong keluar.

Gambar 8. Proses Mengeluarkan *Planetary Gear*

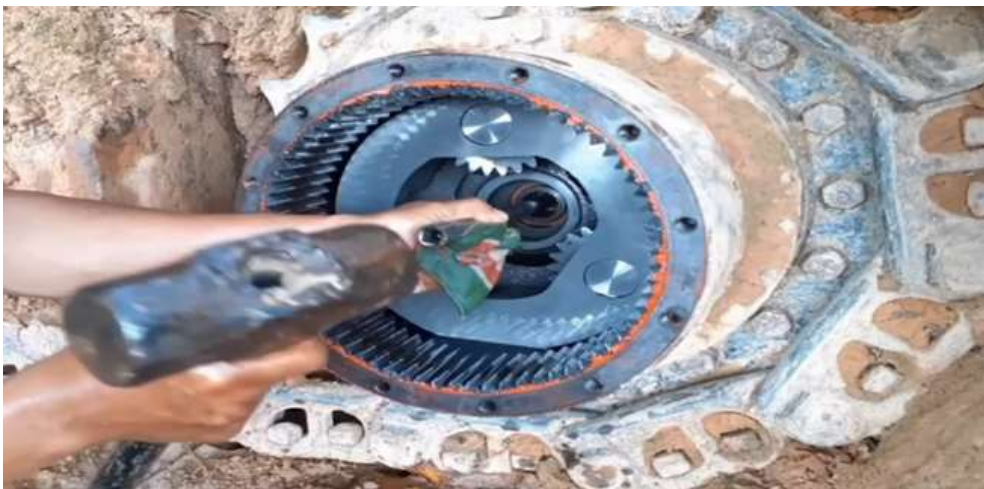
9. Selanjutnya melepas *drive shaft* dengan memukul pelan menggunakan besi yang di ketok pake palu pada bagian *center shaft*.

Gambar 9. Proses Pelepasan *Drive Shaft*

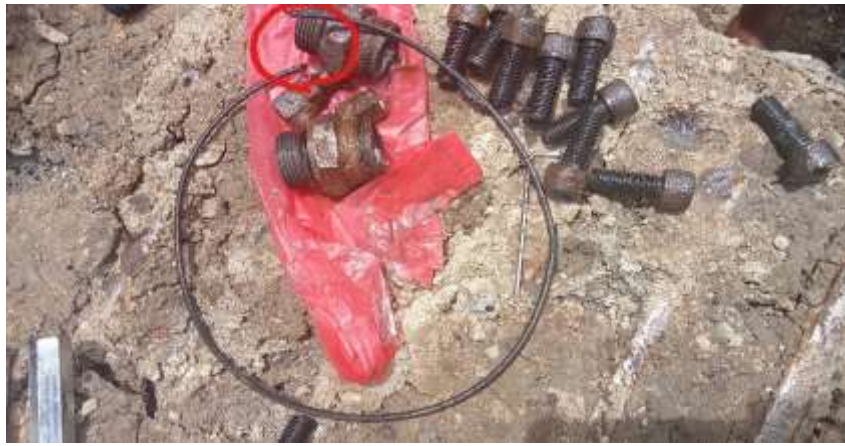
Setelah proses *disassembly* kemudian dilakukan pengecekan, *o-ring travel motor* mengalami kerusakan yaitu putus di bagian yang di lingkari Gambar 10, selain itu *seal* pemisah oli pada *travel reducer* dengan *travel motor* mengalami pengerasan dan robek. Penyebab kerusakan pada seal ada beberapa faktor seperti umur yang terlalu lama untuk beroperasi, penggantian oli yang tidak sesuai masa pakai sehingga *gram* atau serbuk besi akibat gesekan *planetary gear* dan *gear* dalam *travel reducer* mengikis permukaan *seal* dan *o-ring* dan juga penyebab lainnya yaitu temperatur oli yang terlalu tinggi dalam jangka waktu yang lama merubah struktur material *seal* dan *o-ring*.

Gambar 10. *O-Ring Travel Motor Yang Putus*

2. Kerusakan *seal oil* disebabkan karena umur *seal*, penggantian oli yang tidak sesuai masa pakai sehingga geram atau sebuk besi akibat gesekan *planetary gear* dan gear dalam travel reducer mengikis permukaan *seal*, temperatur oli yang terlalu tinggi dalam jangka waktu yang lama merubah struktur material (deformasi) pada *seal*. Kerusakan *o-ring* terjadi factor umur dari *o-ring motor case* itu sendiri serta adanya *external leak* yang masuk kedalam system hidrolis dan menyebabkan tergoresnya *o-ring* pecah.
3. Perbaikan yang dilakukan dengan cara membongkar komponen (*disassembly*) mengganti part yang rusak, dalam hal ini mengganti *seal oil* dan *o-ring motor case* dengan yang baru dan melakukan perakitan (*assembly*).

Dari proses *disassembly* yang sudah dilakukan, maka dilakukan perbaikan dengan cara mengganti seal pemisah oli hidrolis dan oli sae 90 pada *travel reducer* yang telah mengeras dan robek, serta o-ring travel motor yang rusak dengan seal yang baru. Dikarenakan seal yang lama sudah mengeras yang mengakibatkan bercampurnya oli hidrolis dan oli *travel reducer*, serta bocornya oli hidrolis ke luar.

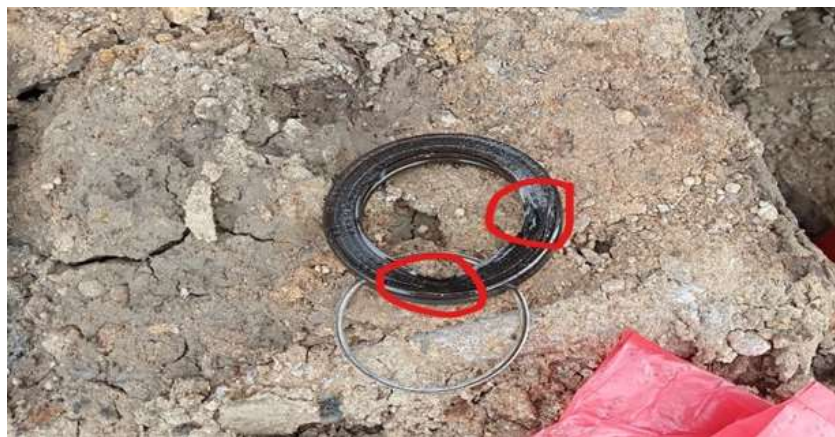
Gambar 11. *Seal Pemisah Oli Travel Reducer Dengan Travel Motor yang Mengeras dan Robek*

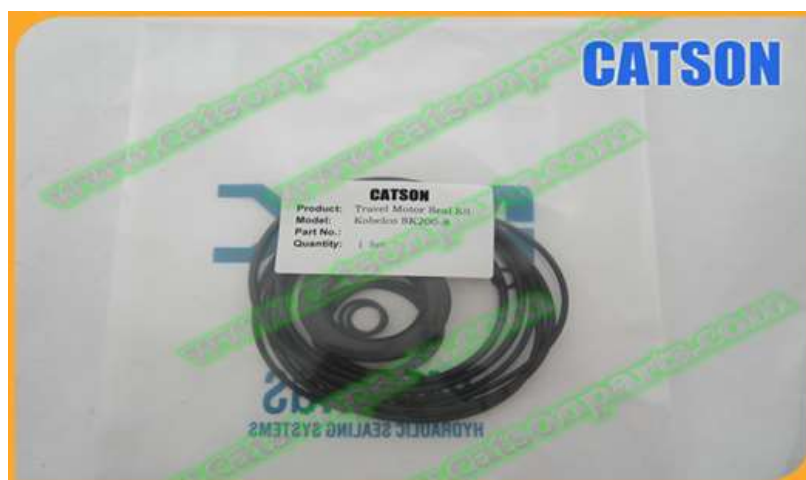
Gambar 12. *Seal Kit Travel Motor*

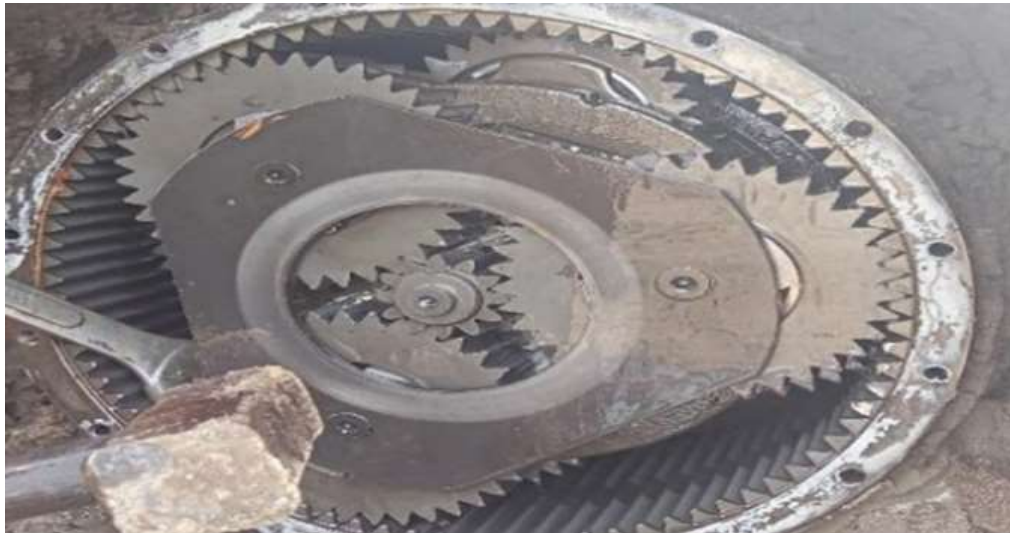
1. Membersihkan semua komponen dari kotoran menggunakan solar sampai semua bersih, kemudian memasang seal pemisah *travel reducer* dan *travel motor*, serta pemasangan *drive shaft* dan *planetary gear*.

Gambar 13. Pemasangan *Drive Shaft* dan *Planetary Gear*

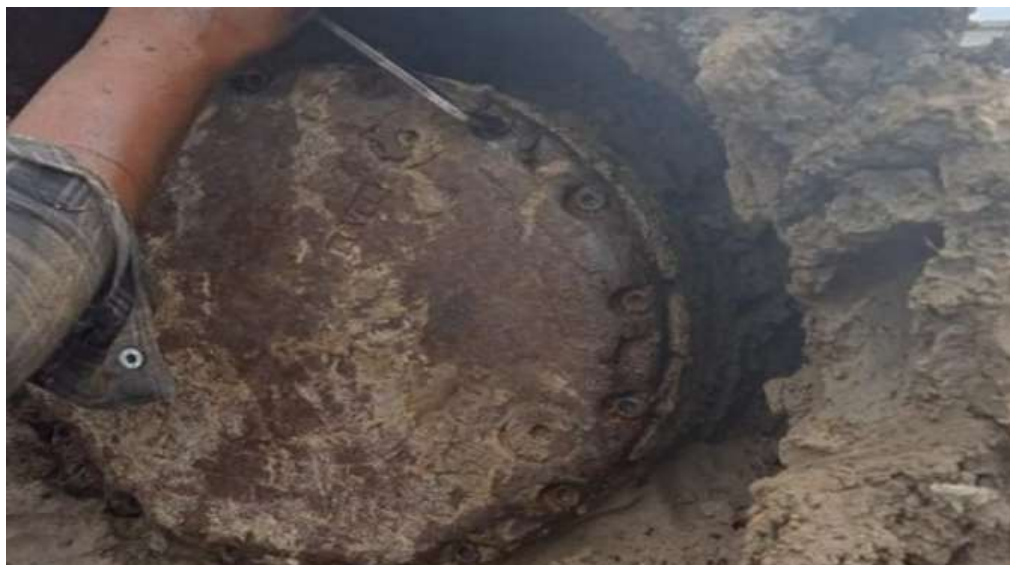
2. Selanjutnya memasang case *Travel reducer* menggunakan *hexagon wrench* berukuran 8 mm.

Gambar 14. Pemasangan *Case Travel Reducer*

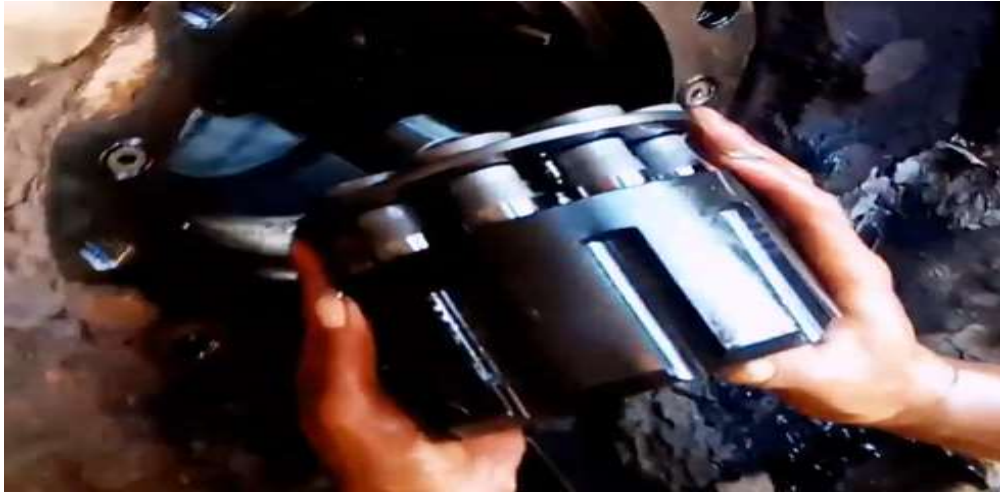
3. Langkah selanjutnya memasang *block rotor* yang di dalamnya termasuk *disc friction* dan *piston shoe*, dengan cara memasukanya satu persatu.

Gambar 15. Pemasangan *Block Rotor*, *Disc Friction* dan *Pistin Shoe*

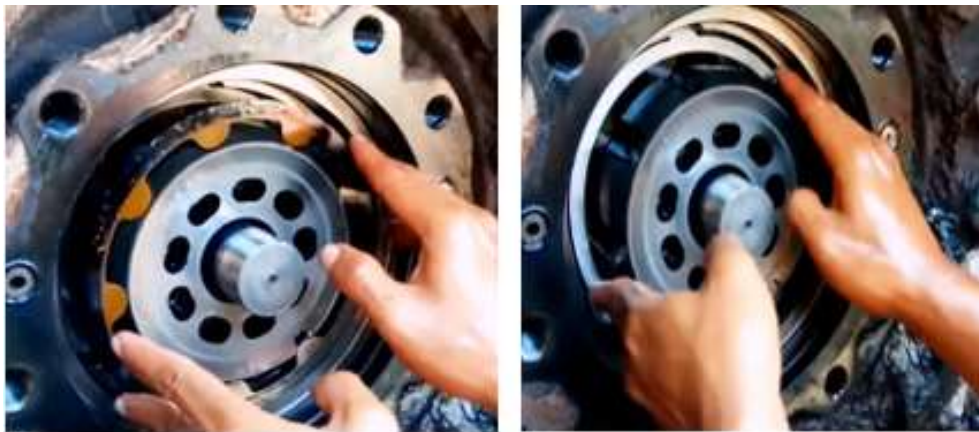
4. Langkah selanjutnya memasang *disc* dan *plate* secara bergantian.

Gambar 16. Pemasangan *Disc* dan *Plate*

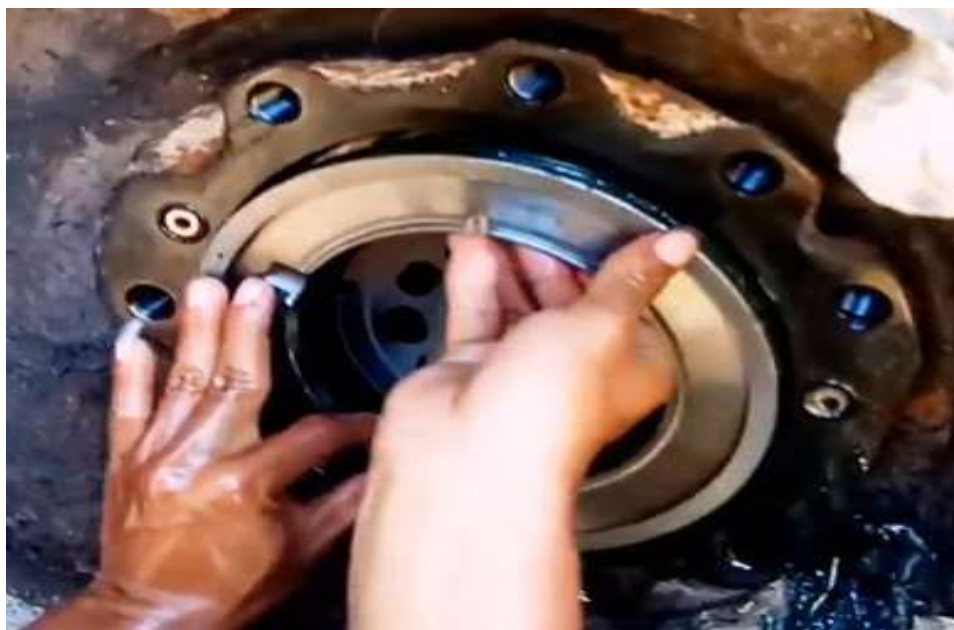
5. Langkah selanjutnya memasang *brake piston* dengan cara memukulnya secara perlahan dengan balok kayu atau sejenisnya yang terpenting tidak menyebabkan permukaan *brake piston* lecet.

Gambar 17. Pemasangan *Brake Piston*

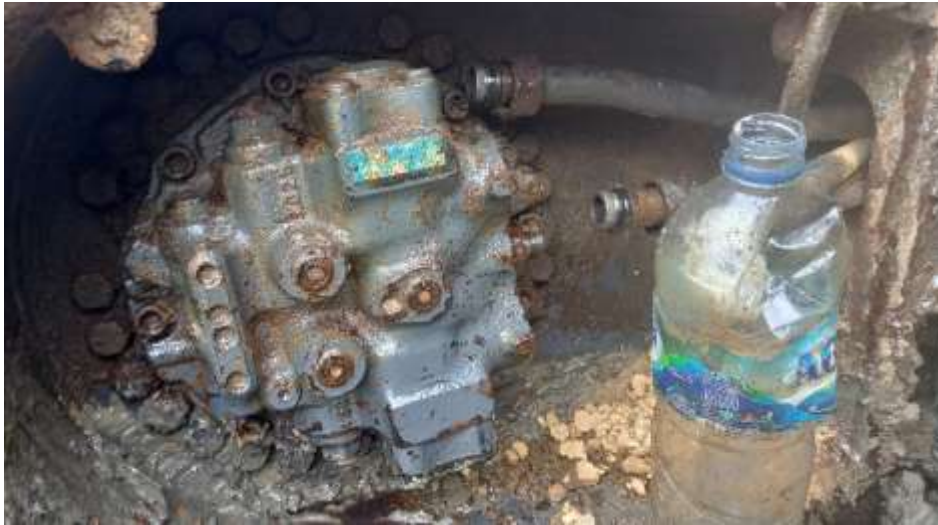
6. Selanjutnya memasang *spring* dan *motor case*, kemudian pasang baut dan kencangkan menggunakan kunci *hexagon wrench* yang berukuran 12mm.

Gambar 18. *Motor Case* yang Telah Terpasang

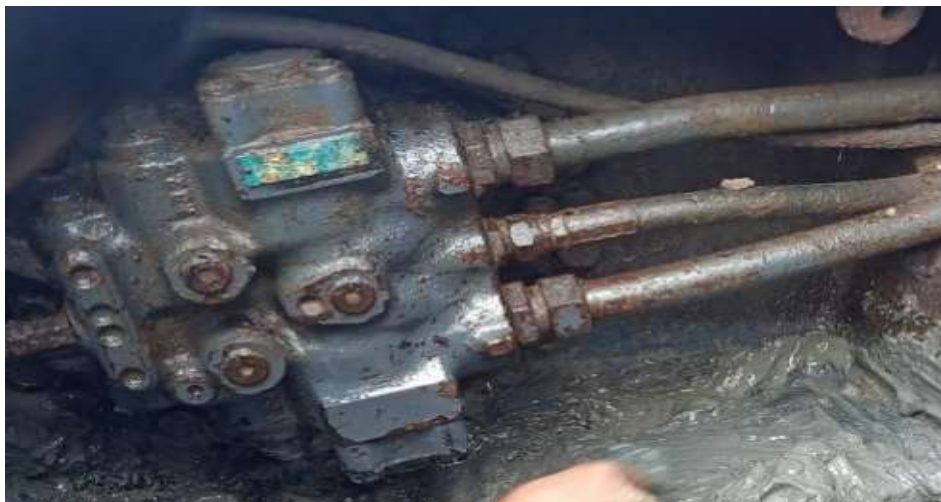
7. Setelah semua terpasang dengan baik, kemudian memasang *hose hydraulic* pada travel motor dengan menggunakan *combination wrench* berukuran 24mm dan 36mm.

Gambar 19. *Hose Hydraulic* Ketika Sudah Terpasang
