# STUDI PENDAHULUAN TERHADAP MATERIAL KOMPOSIT MATRIK LOGAM UNTUK APLIKASI KAMPAS REM KERETA API DARI KOMPOSISI MATERIAL AL 34%, FE 23%, MG 18%, C 20%, SI 5%

Adhiguna Jiwandhana Ma'arif; Ir. Agus Dwi Anggono, S.T., M.Eng, Ph.D  
Program Studi Teknik Mesin, Fakultas Teknik  
Universitas Muhammadiyah Surakarta

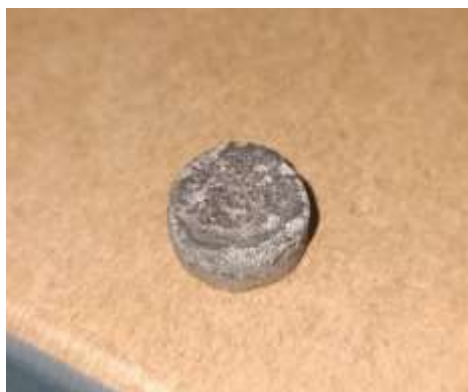
Gambar 2. Sampel Uji SEM-EDX

1. Pada pengujian SEM-EDX sampel direparasi menjadi ukuran dengan diameter 1,20 mm dan tinggi 5 mm dengan permukaan diperhalus menggunakan amplas dari grade 500, 1000, 1500 hingga 2000. Sampel ditunjukkan pada gambar 2.

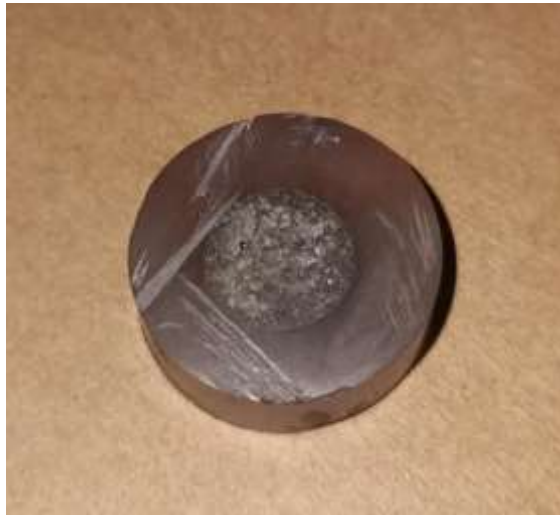
Gambar 3. Sampel Pengujian Keausan

2. Pada pengujian Keausan *Ogoshi* sampel dilakukan reparasi dengan memberikan monting resin pada sampel menjadi ukuran diameter 20 mm dan tinggi 8 mm. sampel ditunjukkan pada gambar 3.

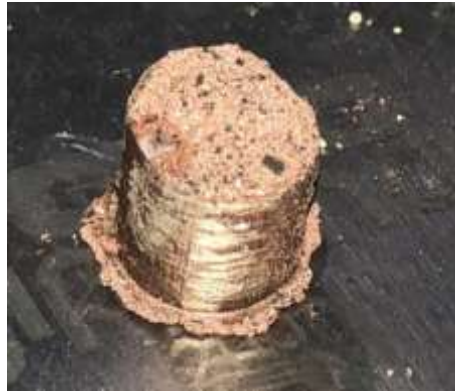
Gambar 4. Detail spesimen hasil dari proses pemadatan

Proses pemadatan serbuk dilakukan dengan tekanan 20 KN yang dilakukan secara bertahap setiap 2,5 KN ditahan selama 1 menit, dilakukan sampai tekanan sampai mencapai 20 KN ditahan 15 menit. Setelah kompaksi, sampel spesimen ini sangat rapuh sehingga memerlukan perlakuan panas untuk meningkatkan kekerasan pada spesimen. Spesimen hasil pemadatan serbuk dapat dilihat pada gambar 4.

Hasil dari proses kompaksi dengan tekanan 20 KN dilakukan secara bertahap dengan setiap 2,5 KN ditahan selama 1 menit sampai tekanan mencapai 20 KN ditahan selama 15 menit. Hasil spesimen masih terlalu lunak, sehingga spesimen perlu dilakukan proses *sintering* agar spesimen mempunyai tingkat kekerasan yang lebih baik dan didapatkan hasil proses *sintering* ditunjukkan pada gambar 4.

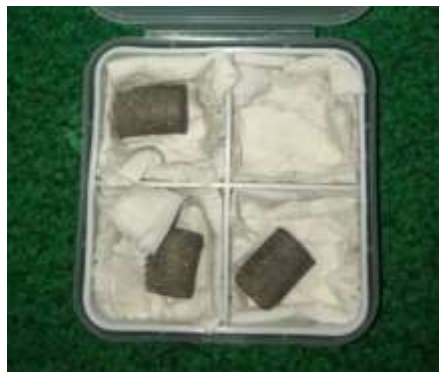
Gambar 5. Sampel spesimen setelah *sintering*

Setelah dilakukan pemadatan serbuk langkah selanjutnya spesimen disintering pada oven dengan suhu 750°C dengan waktu tahan selama 60 menit. Setelah proses *sintering* spesimen ini memiliki kekerasan yang lebih baik dari sebelum disintering. Hasil *sintering* dapat dilihat pada gambar 5 dan 6.
