**ANALISIS KUALITAS DRAINASE TERHADAP KERUSAKAN DINI
PERKERASAN LENTUR (STUDI KASUS RUAS JALAN SOLO – JOGJA KM
15+000 – KM 15+500)**

**PROGRAM STUDI TEKNIK SIPIL
FAKULTAS TEKNIK
UNIVERSITAS MUHAMMADIYAH SURAKARTA
2016**

ANALISIS KUALITAS DRAINASE TERHADAP KERUSAKAN DINI PERKERASAN LENTUR (STUDI KASUS: RUAS JALAN SOLO – JOGJA KM 15+000 – KM 15+500)

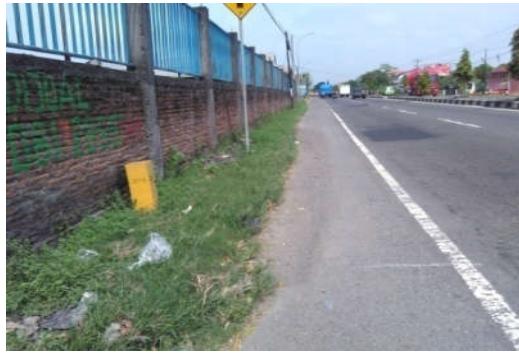
Dari hasil pengamatan langsung dilokasi survey di beberapa titik banyak terdapat timbunan dibagian samping jalan dan sebagian dicor yang kemungkinan besar area tersebut difungsikan untuk memfasilitasi aliran air hujan, sehingga menyebabkan elevasi jalan lebih rendah. Akibatnya bila terjadi hujan aliran air mengarah pada bahu jalan dan menciptakan genangan yang mampu merusak perkerasan lentur jalan. Bukti dari pernyataan tersebut dapat dilihat pada gambar -gambar kondisi jalan. Berikut ini adalah kondisi jalan dalam keadaan kering atau tidak terjadi hujan yang dapat dilihat pada Gambar 2 dan Gambar 3.

Gambar 2 Kondisi Samping Jalan Ditimbun Pada Km 15+050

Dilihat dari geometrik jalan perlu adanya perbaikan pada bagian samping jalan, karena bagian samping jalan memiliki elevasi yang lebih tinggi dari bahu jalan yang menyebabkan limpasan air

mengarah ke jalan dan merusak perkerasan jalan. Dengan permasalahan tersebut maka perlu adanya perbaikan geometrik jalan yang dijabarkan dalam Gambar 5.11 dan Gambar 5.12.

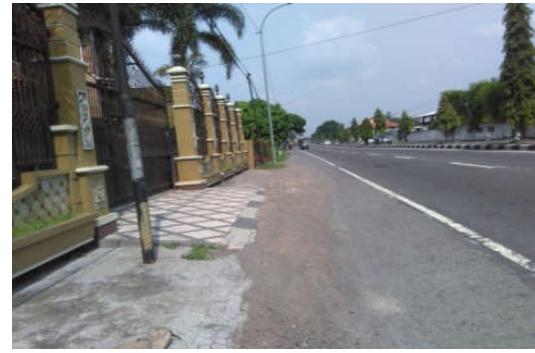
Gambar 3 Kondisi Samping Jalan Dicor Pada Km 15+210

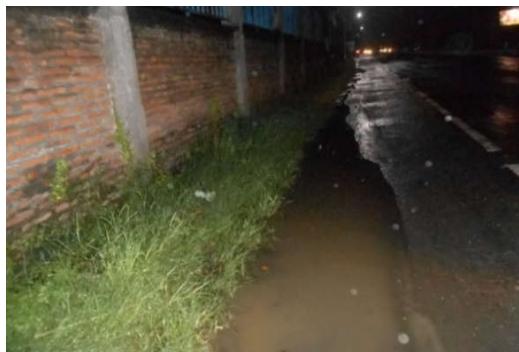
Sedangkan kondisi jalan setelah terjadi hujan dapat dilihat pada Gambar 4 dan Gambar 5.

Gambar 4 Genangan pada Samping Jalan Karena Timbunan

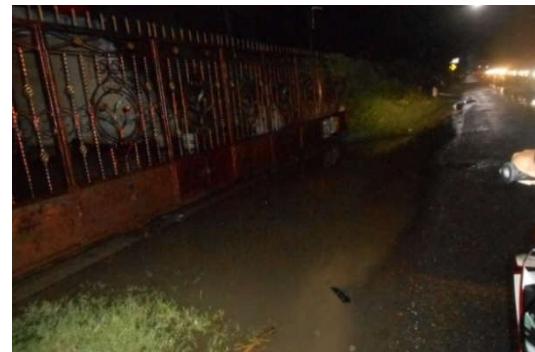
Gambar 5 Genangan Alibat Samping Jalan Dicor

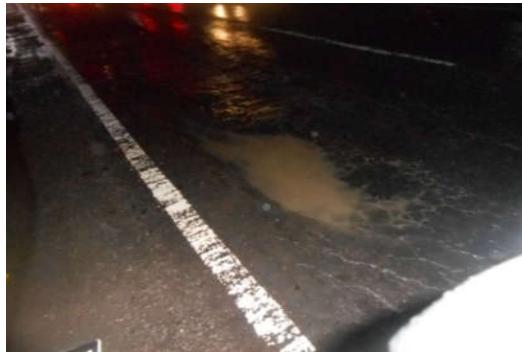
Air yang menggenangi jalan menyebabkan perkerasan cepat rusak. Efek dari air yang menggenangi jalan dapat dilihat pada Gambar 6 dan Gambar 7.

Gambar 6 Genangan Pada Badan Jalan

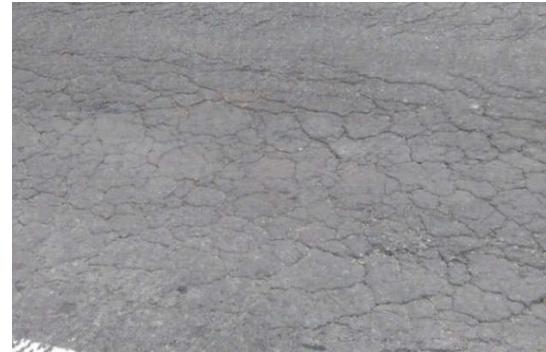
Gambar 7 Kondisi Perkerasan setelah Kering

Dengan bukti-bukti tersebut dapat ditarik kesimpulan bahwa drainase yang buruk dan didukung oleh elevasi jalan yang kurang baik menyebabkan air mengalir ke jalan saat terjadi hujan. Air yang mengalir ke jalan menyebabkan perkerasan lentur mudah rusak, karena air mengikis butiran halus perkerasan dan sedikit demi sedikit akan merusak struktur jalan. Hal ini juga dibuktikan dengan Gambar 8.

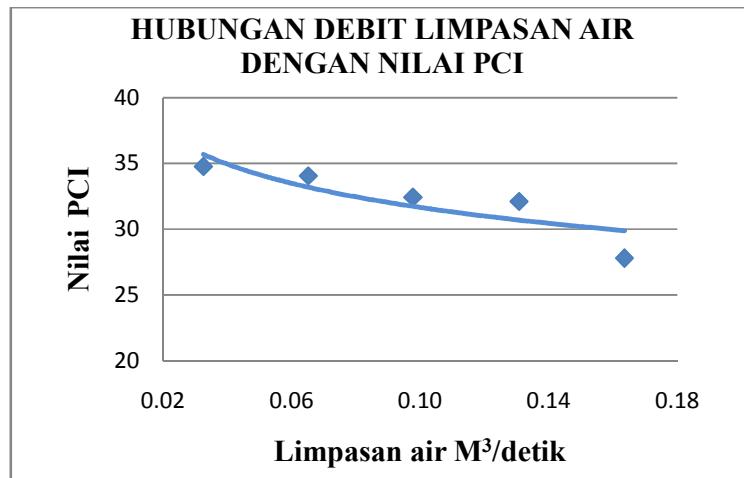
Gambar 8 Grafik Hubungan Limpasan Air Dengan Nilai PCI

Dari Gambar 8 dapat disimpulkan bahwa debit air yang meluap ke jalan karena tersedianya infrastruktur drainase dapat mempengaruhi nilai PCI (kondisi perkerasan). Terlihat bahwa semakin besar luapan air maka semakin kecil nilai PCI (kondisi perkerasan).

- 4.2 Kualitas drainase berpengaruh terhadap kondisi perkerasan jalan di ruas jalan Solo – Jogja Km 15+000 – Km 15+500. Hal ini dapat dibuktikan dengan grafik hubungan limpasan air dengan nilai PCI (Kondisi Perkerasan) yang memperlihatkan semakin besar debit limpasan air semakin kecil nilai PCI yang didapat. Hal ini diterjemahkan bahwa air yang menggenang akibat limpasan menyebabkan kerusakan jalan. Pada kasus segmen yang dijelaskan kerusakan jalan akibat limpasan air dipengaruhi dengan kondisi geometrik jalan, yaitu bagian samping jalan memiliki elevasi lebih tinggi karena ada timbunan ataupun cor.
