BAB IV

ANALISA HASIL DAN PEMBAHASAN

4.1 Analisa Kerusakan Travel Motor

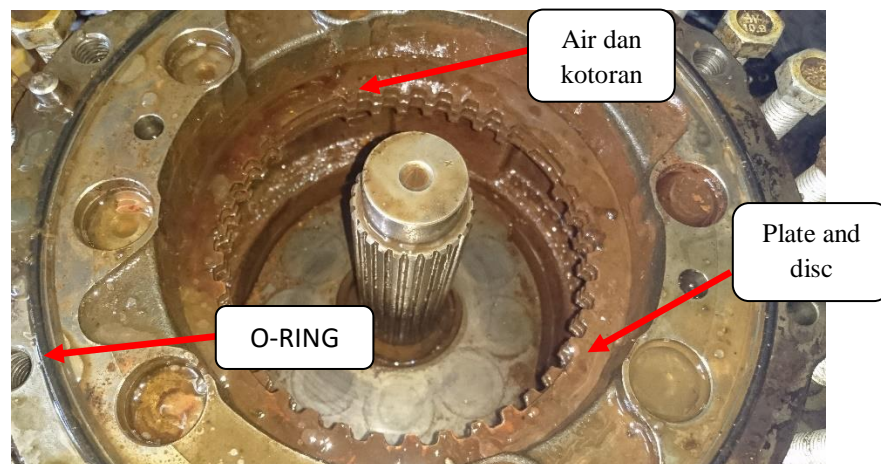
Gambar 4.1 kerusakan o-ring dan plate disc travel motor

- a. Terjadi kerusakan pada plate and disc, setelah dilakukan disassembly pada travel motor dan dilakukan pengecekan kondisi dari semua komponen travel motor dan didapatkan hasil terjadi kerusakan pada plate and disc. Kerusakan ini mengakibatkan travel motor tidak bisa digerakkan. Oleh sebab itu dilakukan pembersihan dan penggantian komponen pada plate and disc. Kerusakan ini disebabkan karena o-ring pada travel motor sudah rusak, mengakibatkan air dan kotoran masuk kedalam travel motor, air dan kotoran tersebut merusak plate and disc.

Setelah melalui proses pemeriksaan, disassembly dan proses analisa kerusakan pada travel motor dan sudah diketahui penyebab utama kerusakan travel motor adalah kerusakan pada o-ring travel motor mengakibatkan air dan kotoran masuk kedalam travel motor menyumbat dan merusak komponen-komponen pada travel motor tersebut. Maka langkah perbaikan yang dilakukan adalah dengan melakukan penggantian komponen-komponen yang mengalami kerusakan tersebut:

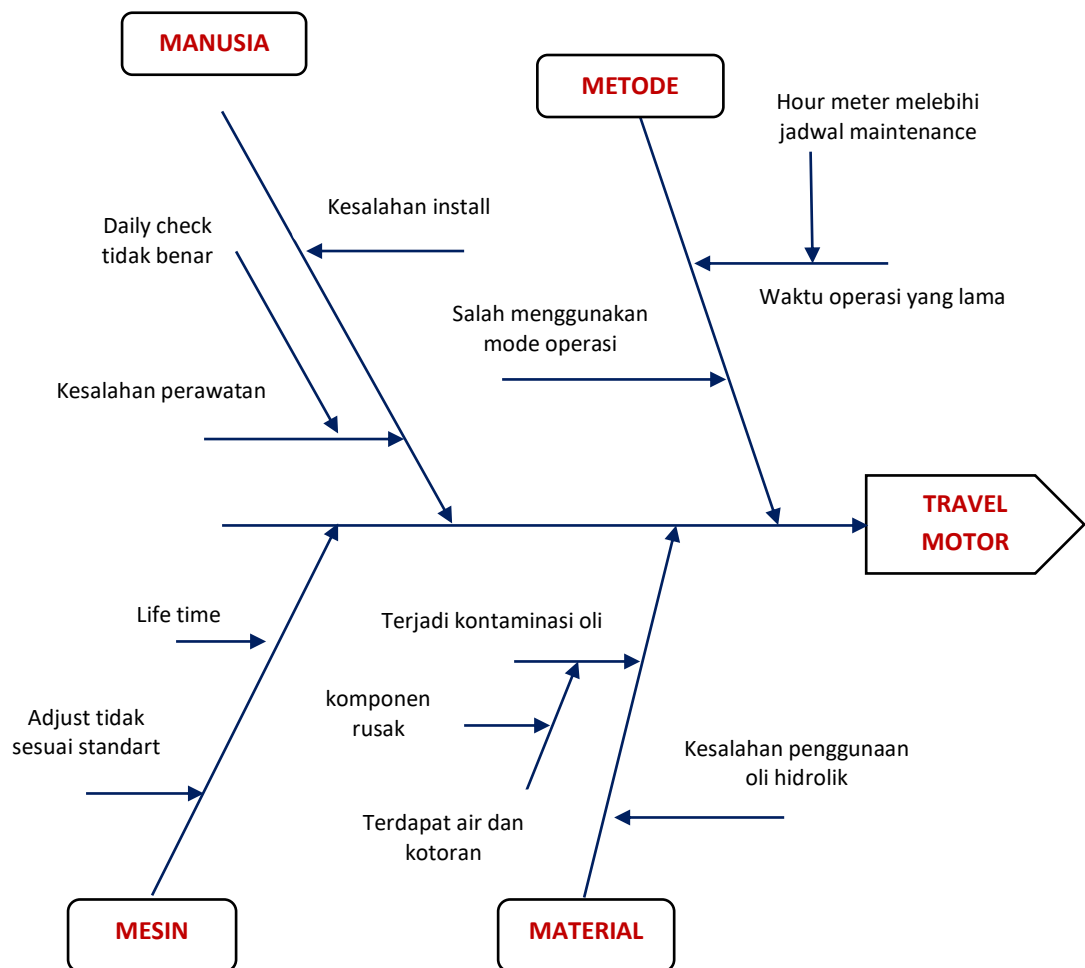
Gambar 4.4 Diagram Fishbone

Dari analisa diagram fishbone di atas, maka kita dapat mengetahui bahwa penyebab kerusakan travel motor yaitu mekanik tidak melakukan daily check dengan benar sehingga tidak diketahui bahwa tidak ada pelindung dari travel motor dan terdapat kotoran dan air yang berada dalam travel motor tersebut mengakibatkan kerusakan pada komponen travel motor.

- a) Memberi pelindung pada travel motor dan hose untuk menghindari dari goresan atau terbenturnya travel motor dengan materian pertambangan.
- b) Parking unit pada kondisi yang rata, jika unit berada pada kubangan air lebih baik dipindahkan ke tempat yang kering.
- c) Menjaga kebersihan tempat assembly komponen, penyimpanan inner part komponen dan saat perakitan.
- d) Melakukan daily chrck secara menyeluruh dengan baik dan benar.
- e) Melakukan preventive maintenance secara teratur sesuai standart prosedur pada OMM excavator XGMA XG822EL.
