**ANALISA PEMASANGAN PENERANGAN JALAN UMUM
DI KOTA KLATEN**

**Disusun sebagai salah satu syarat menyelesaikan Program Studi Strata I
pada Jurusan Teknik Elektro Fakultas Teknik**

SELKA OKTAMIA

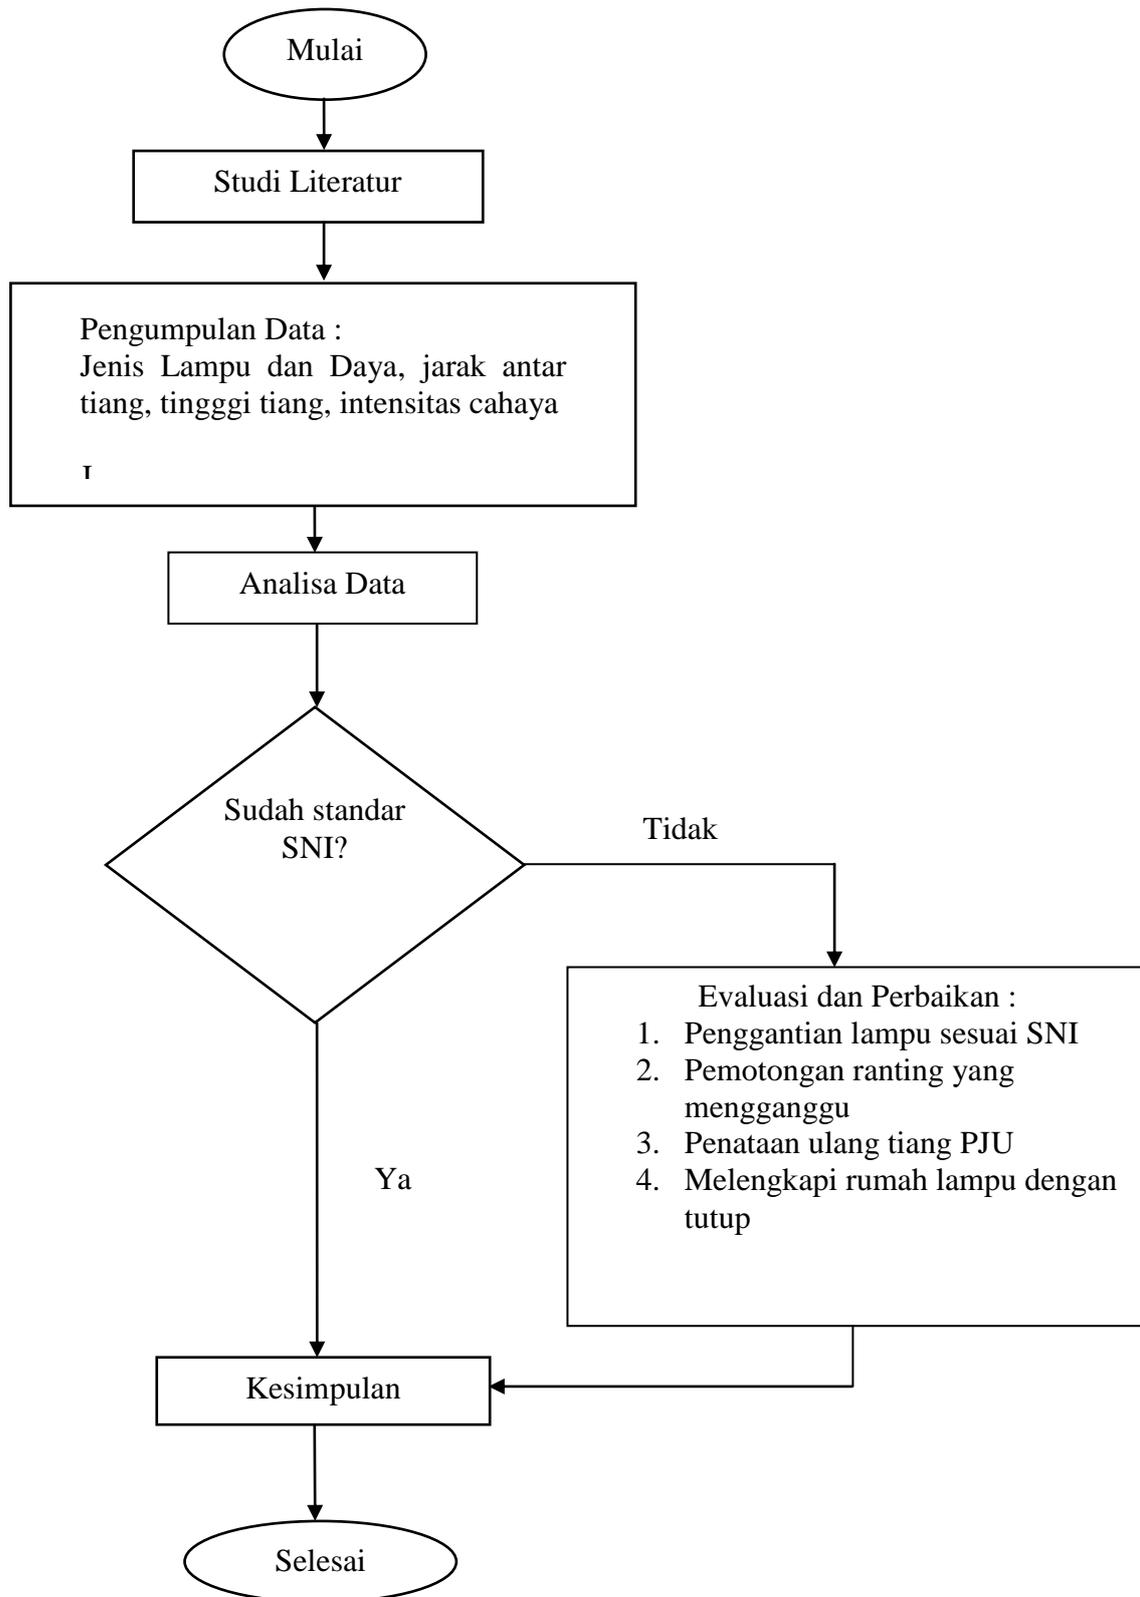
Gambar 1. *Flowchart* Penelitian

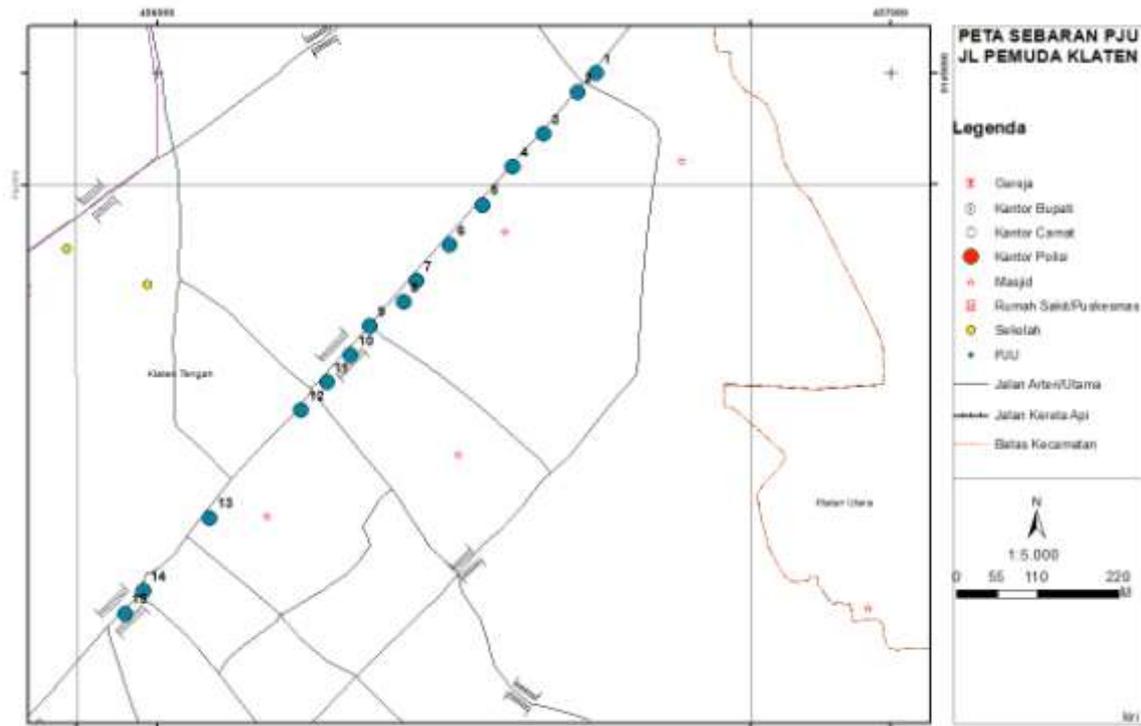
Gambar 2. Peta sebaran titik pemasangan PJU di Kota Klaten Lajur Kanan

Hasil pengukuran nilai *lux* pada PJU lajur kanan menggunakan *lux* meter ditampilkan dalam tabel 3.

Tabel 3 menunjukkan hasil dari pengukuran nilai *lux* pada 15 tiang PJU di Jl. Pemuda lajur kanan. Terdapat beberapa PJU dengan nilai *lux* yang tidak standar dengan nilai seharusnya yaitu 11 – 20 untuk jalan arteri primer sesuai SNI 7391:2008. Pada PJU tersebut memiliki nilai *lux* yang tidak standar dikarenakan beberapa faktor diantaranya pada tiang ke 1 PJU memiliki nilai *lux* lebih dari nilai maksimal dari standar SNI 7391:2008 selain itu PJU tersebut berada berdekatan dengan lampu rambu rambu lalu lintas dan tidak terhalang oleh pepohonan sehingga cahaya tidak terhalang oleh sesuatu tetapi pada PJU ini rumah lampu terlihat sangat kotor. Kemudian pada tiang ke 3 lokasi tersebut sangat rimbun banyak ranting pohon yang menghalangi cahaya lampu ditambah lagi penutup rumah lampu yang kotor membuat cahaya lampu tersebut tidak bisa menyebar pada PJU ini memiliki nilai *lux* kurang dari nilai minimal standar SNI 7391:2008. Skema umum memiliki penyeragaman dengan pencahayaan yang baik harus dibarengi dengan aksesoris visual dengan memperhatikan fitur yang ada di lingkungan tersebut seperti pohon, patung, semak, tempat duduk, tiang lain dan pintu masuk (PJ Raynham,2008). Pada tiang ke 8,10,11,12,13,14,15 memiliki nilai *lux* lebih dari nilai maksimal seharusnya sesuai dengan standar SNI 7391:2008. Hal tersebut dikarenakan tingkat pencahayaan di sekitar PJU tersebut dibantu oleh pertokoan pertokoan yang berada di sepanjang jalan tersebut selain itu tidak banyaknya pepohonan dan papan iklan yang mengganggu penyebaran cahaya lampu. Sehingga membuat lokasi tersebut menjadi sangat terang dan nilai *lux* pada PJU menjadi lebih. Penyeragaman jenis dan daya lampu perlu dilakukan untuk memperbaiki nilai *lux* pada PJU tersebut pada tiang ke 10,11,13,14 dan 15 perlu diganti dengan lampu SON 250W sesuai dengan standar SNI karena lampu SON memiliki kekontrasan terhadap obyek yang lebih baik daripada LED. Kemudian pada tiang ke 2, 4, 5, 6, 7, 9 merupakan PJU dengan nilai *lux* yang standar karena nilai *lux* berada pada rentang nilai 11-20 untuk jalan arteri primer sesuai standar SNI 7391:2008.

Tabel 4 menunjukkan hasil dari pengukuran tinggi dan jarak dimana dari hasil pengukuran tersebut diperoleh hasil bahwa tinggi tiang dan jarak antar tiang PJU tidak sesuai standar SNI 7391:2008 yaitu untuk jenis tiang lengan satu dan lengan dua tinggi yang standar adalah 11 m sampai 13 m dari permukaan jalan dengan panjang ornamen 2,8 m dan untuk jenis tiang tanpa lengan memiliki tinggi standar 30 m dari permukaan jalan. Hal tersebut di karenakan pemasangan PJU di Jl. Pemuda menyesuaikan dengan kondisi

sekitar. Hal hal yang dipertimbangkan sebelumnya adalah lokasi tersebut rawan kecelakaan, terlalu banyak pepohonan dan jalan dekat dengan pertokoan sehingga jarak antar tiang tidak sama. Maka, perbaikan yang harus dilakukan yaitu penggantian tiang sesuai dengan standar SNI dan melakukan pemetaan ulang lokasi sebaran PJU supaya jarak antar tiang dan penataan PJU sesuai dengan standar.

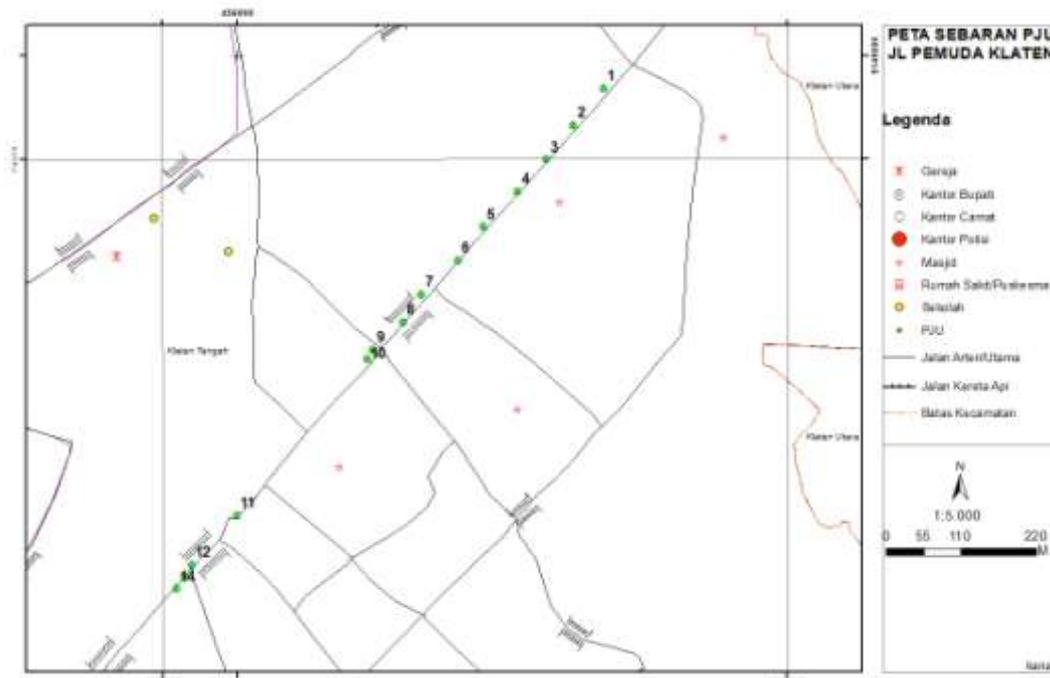
Gambar 3. Peta sebaran titik pemasangan PDU di Kota Klaten lajur kiri

Hasil pengukuran nilai *lux* pada PDU lajur kiri menggunakan *lux* meter ditampilkan dalam tabel 5.

Tabel 5 menunjukkan hasil dari pengukuran nilai *lux* pada 14 tiang PJU di Jl. Pemuda lajur kiri. Terdapat beberapa PJU dengan nilai *lux* yang tidak standar dengan nilai seharusnya yaitu 11 – 20 untuk jalan arteri primer sesuai SNI 7391:2008. Pada PJU tersebut memiliki nilai *lux* yang tidak standar di karenakan beberapa faktor di antaranya pada tiang ke 1 PJU memiliki nilai *lux* lebih dari nilai maksimal dari standar SNI 7391:2008 selain itu PJU tersebut berada berdekatan dengan lampu rambu rambu lalu lintas dan pertokoan selain itu tidak terhalang oleh pepohonan sehingga cahaya tidak terhalang oleh sesuatu. Penggantian lampu perlu dilakukan untuk meningkatkan kualitas lux yaitu dengan mengganti lampu LED 60W menjadi lampu SON 250 W sesuai dengan standar lampu untuk jalan arteri. Pada tiang ke 2, 3, 5, 6, 8, 11, 12, 13, 14 memiliki nilai *lux* lebih dari nilai maksimal seharusnya sesuai dengan standar SNI 7391:2008. Hal tersebut dikarenakan tingkat pencahayaan disekitar PJU tersebut dibantu oleh pertokoan pertokoan yang berada disepanjang jalan tersebut selain itu tidak banyaknya pepohonan yang menutupi cahaya lampu dan papan iklan yang mengganggu penyebaran cahaya lampu. Sehingga membuat lokasi tersebut menjadi sangat terang dan nilai *lux* pada PJU menjadi lebih. Selain pada tiang ke 1, tiang ke,13 dan 14 juga perlu dilakukan penggantian lampu SON 250 W sesuai dengan standar SNI 7391:2008 untuk jalan arteri. Pada tiang ke 4, 7, 9, 10 merupakan PJU dengan nilai *lux* yang standar karena nilai *lux* berada pada rentang nilai 11-20 untuk jalan arteri primer sesuai standar SNI 7391:2008.

Tabel 6 menunjukkan hasil dari pengukuran tinggi dan jarak dimana dari hasil pengukuran tersebut diperoleh hasil bahwa tinggi tiang dan jarak antar tiang PJU tidak sesuai standar SNI 7391:2008 yaitu untuk jenis tiang lengan satu dan lengan dua tinggi yang standar adalah 11 m sampai 13 m dari permukaan jalan dengan panjang ornamen 2,8 m dan untuk jenis tiang tanpa lengan memiliki tinggi standar 30 m dari permukaan jalan. Hal tersebut dikarenakan pemasangan PJU di Jl. Pemuda menyesuaikan dengan kondisi sekitar. Hal-hal yang dipertimbangkan sebelumnya adalah lokasi tersebut rawan kecelakaan, terlalu banyak pepohonan dan jalan dekat dengan pertokoan sehingga jarak

antar tiang tidak sama. Maka, perbaikan yang harus dilakukan yaitu penggantian tiang sesuai dengan standar SNI dan melakukan pemetaan ulang lokasi sebaran PJU supaya jarak antar tiang dan penataan PJU sesuai dengan standar.

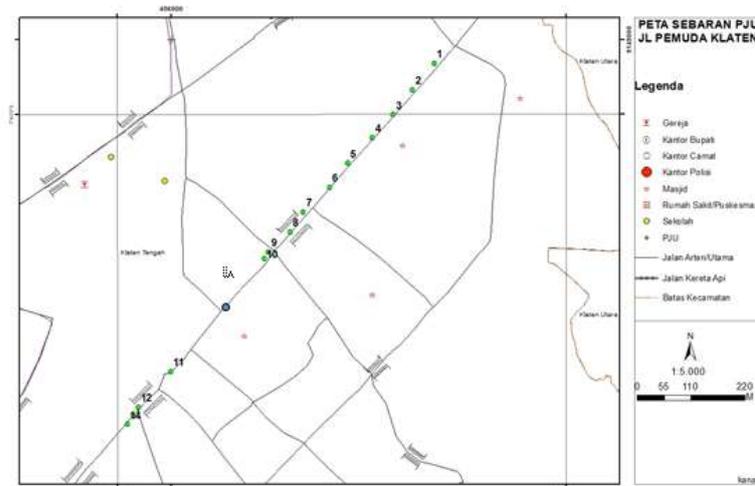
Gambar 4. Peta evaluasi titik lokasi yang perlu penambahan pemasangan PJU di Kota Klaten lajur kiri

Berdasarkan hasil analisa dan evaluasi perlu dilakukan penambahan tiang di lajur kiri, data di tampilkan pada tabel 7.

Berdasarkan hasil analisa penulis tentang pemasangan penerangan jalan umum di Kota Klaten sebagian besar sudah sesuai standar SNI 7391:2008. Namun, ada beberapa tiang PJU yang belum standar karena beberapa faktor dan perlu adanya penambahan tiang pada satu titik karena intensitas cahayanya tidak sesuai standar dan jarak antar tiang yang cukup jauh. Hal tersebut sebagai evaluasi untuk perbaikan dalam meningkatkan kualitas PJU yang ada di Kota Klaten. Tabel dan gambar titik lokasi lajur kiri yang perlu penambahan tiang disampaikan oleh gambar 4, tabel 7 dan tabel 8. Penambahan tiang PJU di analisa berada pada titik koordinat X:0456146 dan Y:9148481 dengan jarak dari tiang ke 10 sejauh 58,6 m dan jarak ke tiang 11 sejauh 58,6 m. Lampu yang dipakai adalah jenis lampu SON 250 W dan tinggi tiang 11 m dengan jenis tiang lengan ganda. Penambahan tiang perlu dilakukan karena pada lokasi tersebut jarak antar tiang cukup jauh walaupun berada di area pertokoan dan padat lalu lintas namun pencahayaan yang ada masih sangat kurang sehingga menyebabkan lokasi tersebut terlihat gelap ditambah lagi dengan lampu taman yang mati. Selain penambahan tiang perlu dilakukan juga penggantian lampu PJU yang sudah mati dan atau tidak layak lagi. Penggantian jenis lampu jalan akan menghasilkan perubahan intensitas cahaya, dan atau lingkup pengaruh dari intensitas cahaya karena perbedaan desain bolam dan daya lampu (Siriwardena, M Gavin, 2016).
