**ANALISA KERUSAKAN SWING GEAR REDUCTION  
DOOSAN EXCAVATOR DX300LCA**

**Disusun sebagai salah satu syarat menyelesaikan Program Studi Strata I  
pada Jurusan Teknik Mesin Fakultas Teknik**

**HERU JALAL SAYUTI**

**PROGRAM STUDI TEKNIK MESIN  
FAKULTAS TEKNIK  
UNIVERSITAS MUHAMMADIYAH SURAKARTA**

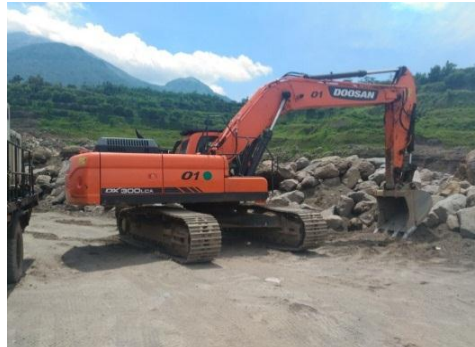
Gambar 1 Doosan excavator.DX300LCA.

Excavator merupakan traktor yang digunakan untuk *loading* (mengangkut) dan *digging* (menggali) dan hanya bekerja dengan *radius* yang kecil

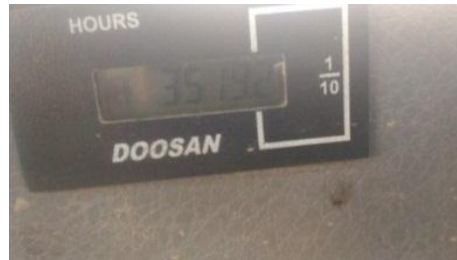
Gambar 5 *Hour meter* pada unit.

Gambar 5 adalah *hour meter* yang berfungsi untuk mencatat jam kerja unit.

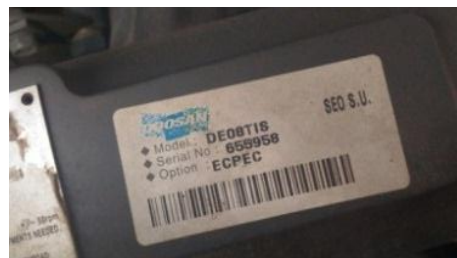
Gambar 6 *Engine number* pada unit.

Gambar 6 adalah *engine number* yang berfungsi sebagai pencatat jalur distribusi *engine* yang terdapat pada unit. Dan sebagai bukti bahwa *engine* tersebut asli dari pabrikan Doosan.

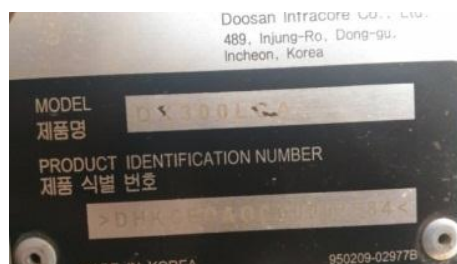
Gambar 7 *Serial number* Doosan excavator DX300LCA.

Gambar 7 adalah *Serial number* yang berfungsi sebagai pencatat dan bukti bahwa unit tersebut asli dari pabrikan Doosan.

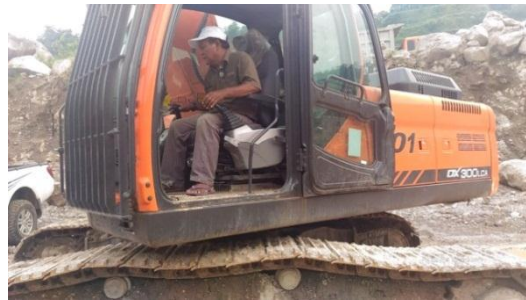
Gambar 8 Uji coba kerusakan.

Dari hasil uji coba terdapat gejala kerusakan yaitu suara *abnormal* dan hentakan saat melakukan gerakan memutar *body (swing)*. Terdapat dua kemungkinan yang mengalami kerusakan, antara *motor hydraulic* dan *swing gear reduction*. Berikut ini diagnosa ke dua hal tersebut:

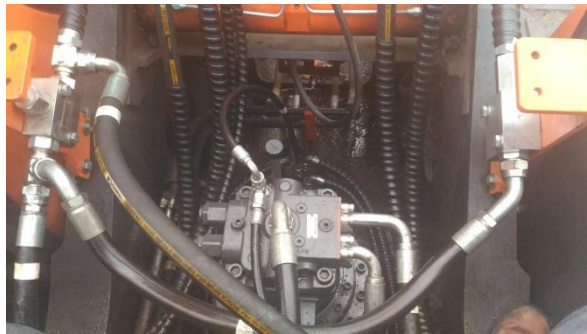
Gambar 10 *Hose motor hydraulic*.

Gambar 10 merupakan *hose motor hydraulic*, untuk memeriksanya bisa dilihat apakah ada kebocoran pada *hose motor hydraulic*.

Dari pemeriksaan *hose motor hydraulic* dapat disimpulkan bahwa kondisi *hose motor hydraulic* tidak mengalami kebocoran.

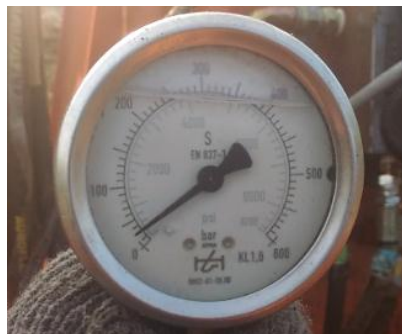
Gambar 11 merupakan tekanan *oil hydraulic* yang mencapai  $20 \pm 10$  bar pada *pressure tester* saat *engine* hidup tetapi tidak melakukan kerja.

Gambar 11 Tekanan *oil hydraulic* 20 bar.

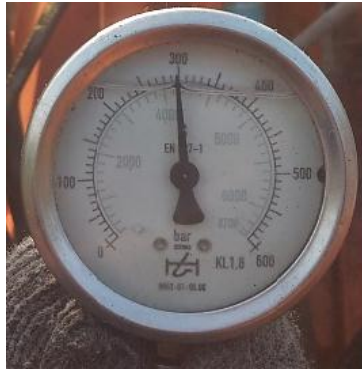
Gambar 12 merupakan tekanan *oil hydraulic* yang mencapai  $300 \pm 10$  bar pada *pressure tester* saat *engine* hidup dan melakukan kerja

Gambar 12 Tekanan *oil hydraulic* 300 bar.

Dari pemeriksaan Tekanan *oil hydraulic* dapat disimpulkan bahwa kondisi Tekanan *oil hydraulic* baik.

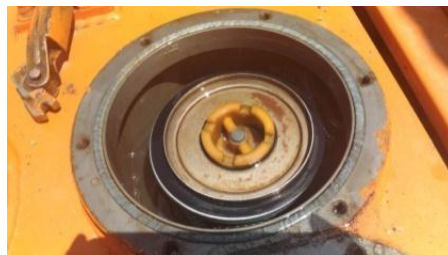
Gambar 13 Kondisi *oil hydraulic*.

Gambar 13 adalah kondisi *oil hydraulic*, cara memeriksanya yaitu dengan melihat kondisi *oil hydraulic* apakah ada gram yang menempel pada filter *oil hydraulic*.

Dari gambar 13 dapat disimpulkan bahwa kondisi *oil hydraulic* masih baik, karena tidak ada gram pada *oil hydraulic*.

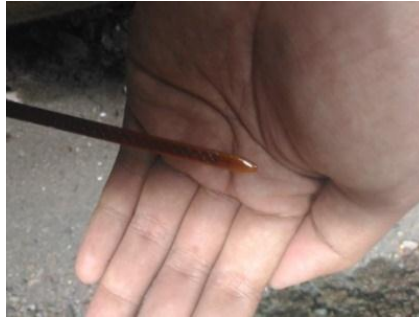
Gambar 14 Volume *oil swing gear reduction*.

Gambar 14 adalah volume *oil swing gear reduction* dilihat pada *dipstik oil swing gear reduction*.

Dari hasil pemeriksaan dapat disimpulkan bahwa volume *oil swing gear reduction* berkurang.

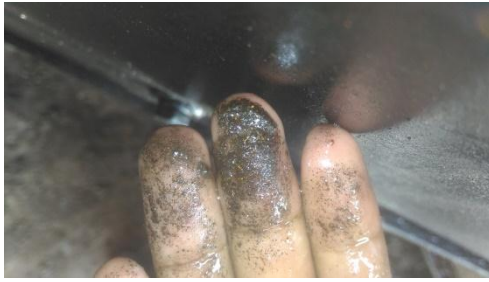
Gambar 16 adalah kandungan gram *oil swing gear reduction* yang berada di dasar oli, jadi oli harus dikeluarkan untuk melihat seberapa banyak gramnya.

Gambar 16 gram pada dasar *oil swing gear reduction*.

Dari gambar 16 dapat disimpulkan bahwa kondisi roda gigi mengalami kerusakan (keausan).

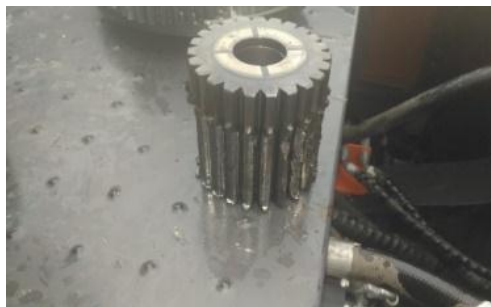
Gambar 17 adalah kondisi *sun gear* ke dua pada *swing gear reduction*. Penyebab suara kasar (*noise*) dan hentakan pada excavator DX300LCA yang kami analisa adalah *sun gear* ke dua yang sudah mengalami keausan.

Gambar 17 *Sun gear* ke dua mengalami keausan.

Dari hasil *disassembly* dapat dilihat bahwa *sun gear* mengalami keausan yang fatal. Hal ini juga berdampak ke komponen yang lainya. Agar tiak banyak yang rusak maka *sun gear* harus segera diganti, atau mengganti komponen *swing gear reduction assy*.

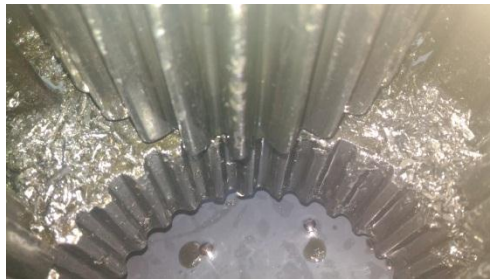
Gambar 18 adalah pecahan gigi dari *sun gear* ke dua yang mengalami keausan. Patahnya gigi ini menyebabkan kerusakan pada gigi *gear* yang lainya jika tidak segera diganti.

Gambar 18 Pecahan dari *sun gear* ke dua.

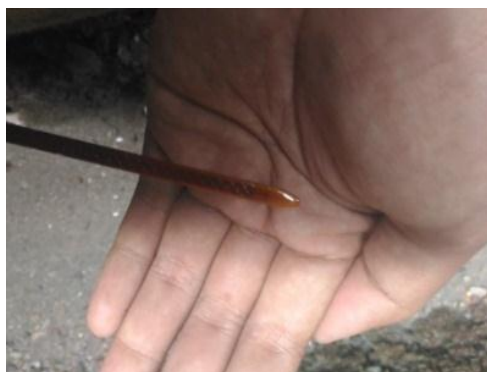
Dapat dilihat pada gambar 19 volume *oil swing reduction* yang berkurang.

Gambar 19 Volume *oil gear swing reduction* berkurang.

- a *Daily cek* terhadap unit yang dilakukan oleh operator maupun mekanik.
- b Memberikan pelumas sesuai spesifikasi dari pabrik.
- c Pengarahan terhadap operator tentang hal-hal yang dilarang saat mengoperasikan Excavator.
- d Saat Excavator mempunyai indikasi kerusakan, harus segera berhenti operasi (*break down*).

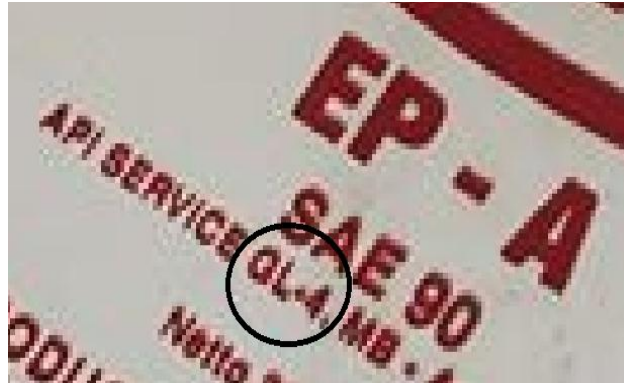
Dari table 3 kita tahu bahwa *swing gear reduction* pada Doosan excavator DX300LCA pabrikan menyarankan oli dengan spesifikasi SAE90 GL5, akan tetapi pada kasus ini justru

menggunakan oli dengan spesifikasi SAE90 GL4. Gambar 20 merupakan oli yang digunakan *costumer* untuk unit excavatornya.

Gambar 20 Oli yang digunakan PT Wirabumi Sejati Surabaya

Kesimpulanya adalah penggunaan oli dengan spesifikasi SAE90 GL5 lebih cocok digunakan pada *swing gear reduction* karena memiliki tingkat EP (*extreme pressure*) yang lebih baik dari oli dengan GL4.

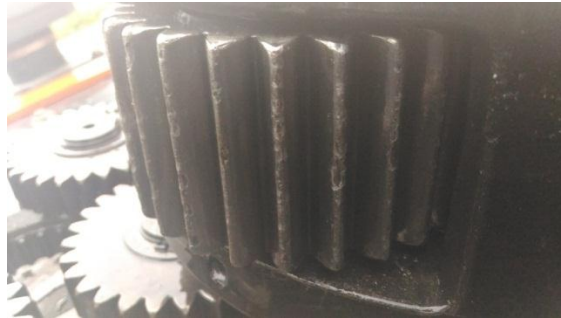
Berkurangnya oli akan mempercepat keausan hingga menyebabkan patahnya gigi dari rida gigi. Pecahan dari salah satu gigi tersebut akan merusak roda gigi yang lain jika tidak segera diganti seperti pada gambar 21 berikut ini.

Gambar 21 Kerusakan *sun gear* ke dua *swing reduction*.

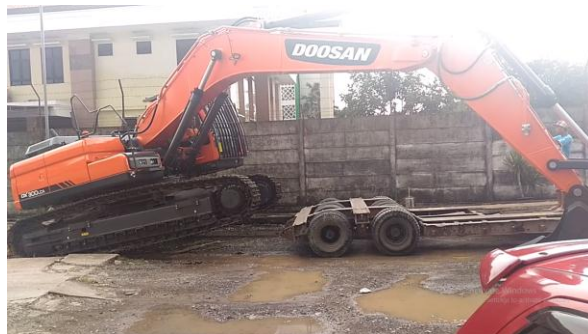
Melakukan gerakan *jek* seperti gambar 22, dan gerakan *swing* pada saat yang bersamaan dengan tujuan mempercepat arah unit akan merusak komponen *swing gear reduction*.

Gambar 22 Kesalahan saat mengoperasikan unit.

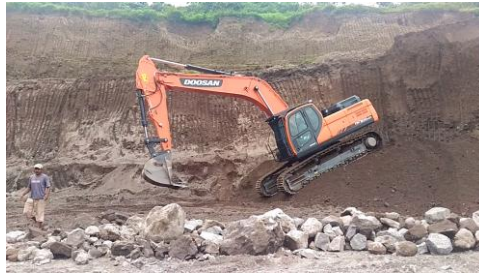
Posisi tanah yang miring seperti gambar 23 akan menambah beban yang diterima oleh *swing gear reduction* saat melakukan gerakan *swing*. Jadi tidak boleh melakukan gerakan *swing* saat unit miring.

Gambar 23 Kondisi Excavator yang miring.
