**ANALISA KERUSAKAN SWING SYSTEM PADA UNIT EXCAVATOR  
KOMATSU PC200-8**

**PROGRAM STUDI TEKNIK MESIN  
FAKULTAS TEKNIK  
UNIVERSITAS MUHAMMADIYAH SURAKARTA  
2019**

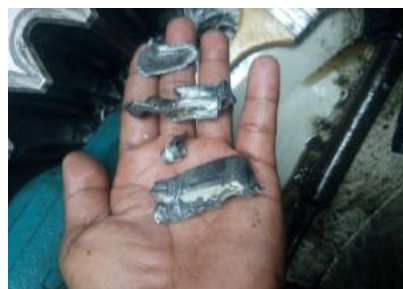
Gambar 6. Bongkahan plat

Kemudian dilakukan pengecekan kandungan *grease* pada *swing circle* untuk mengetahui apakah terjadi keausan atau tidak, setelah dilakukan pemeriksaan, ditemukan bongkahan plat yang terkandung dalam *grease* seperti ditunjukkan pada gambar 11.

Dari gambar 6. menunjukan bahwa terjadi keausan pada komponen *swing circle*. Jadi dapat disimpulkan bahwa penyebab kerusakan mungkin karena *swing circle* mengalami (keausan).

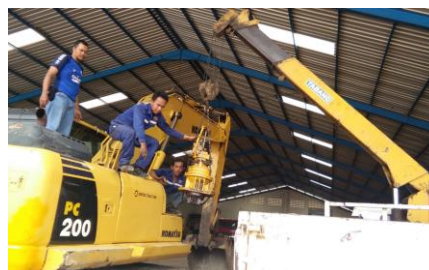
Gambar 9. *Disassemble Swing Circle* Tahap 3

Pasangkan rantai mengelilingi *swing machinery*. Setelah terpasang, angkat *swing machinery* menggunakan *crane* secara perlahan agar tidak merusak *hose – hose* yang berada disekitar *swing machinery*. Setelah terangkat, pindahkan *swing machinery* ke tempat yang telah disiapkan.

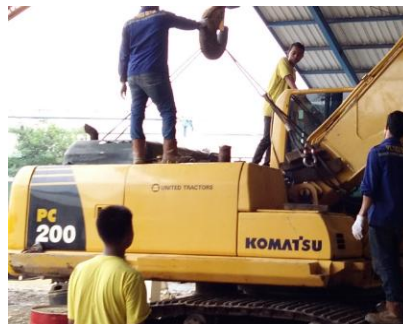
Gambar 11 *Disassemble Swing Circle Tahap 5*

Pasangkan tali *sling* mengelilingi *upper structure*, Fungsinya sebagai pengait antara *crane* dengan *upper structure* saat proses pengangkatan.

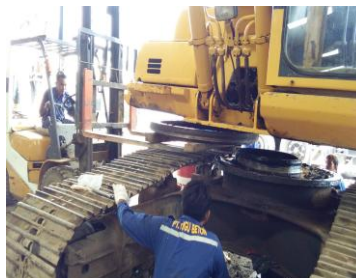
Gambar 12 *Disassemble Swing Circle Tahap 6*

Angkat *upper structure* yang sudah terpasang tali *sling* menggunakan *crane*, setelah terangkat gunakan *forklift* untuk mengangkat *swing circle* lalu lepaskan *bolt* pemasangan yang tersisa. Setelah terlepas, pindahkan *swing circle* ke tempat yang sudah disiapkan.

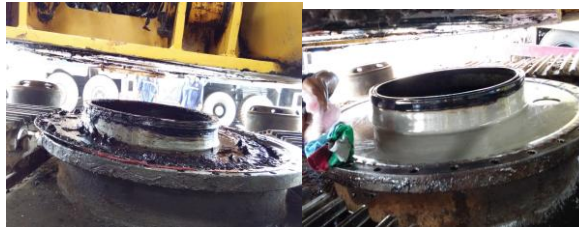
Gambar 13 *Disassemble Swing Circle Tahap 7*

Bersihkan grease dan kotoran yang terdapat pada *lower structure* menggunakan solar dan kain majun.

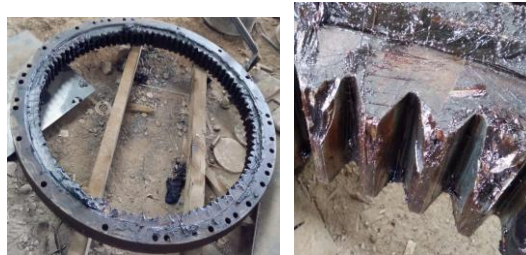
Gambar 19 kerusakan pada *Swing circle*

Dari hasil pembongkaran komponen (*disassembly*) pada *swing circle*, ditemukan kondisi *swing circle* sebagai berikut :

Dari gambar 19 menunjukkan bahwa *gear* pada *swing circle* mengalami keausan. Hal tersebut menjadi penyebab utama unit mengalami *trouble* saat melakukan gerakan *swing*.

Setelah ditemukan penyebab utama kerusakan yang terjadi pada *swing system*, yaitu karena *swing circle* mengalami keausan. Selanjutnya dilakukan analisa penyebab kerusakan sebagai berikut :

Dari proses *disassembly swing circle* pada gambar 11 ditemukan bahwa kondisi *grease* pada *swing circle* mengalami pengurangan jumlah volume dan *grease* telah terkontaminasi. Sehingga pelumasan antara *shaft pinion* dengan *swing circle* menjadi tidak sempurna, karena pelumasan yang buruk tersebut membuat kedua komponen mengalami kontak langsung dan mengakibatkan terjadinya keausan pada *swing circle*.

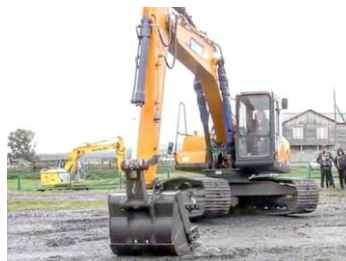
Gambar 14 Gerakan *jack swing* pada *excavator*

Penggunaan *jack swing* seperti pada gambar 20 yang bertujuan untuk mepercepat arah unit dapat menyebabkan kerusakan pada *swing circle*.

Penyebab dari permasalahan ini akibat dari *maintenance* yang kurang baik, dimana ditemukan kondisi *grease* yang buruk. Hal tersebut diakibatkan karena kurangnya operator dan mekanik dalam memperhatikan *daily check* dan *periodic service* pada unit tersebut. Selain itu, pengecekan harus memperhatikan standar yang telah ditetapkan oleh buku *maintenance*.

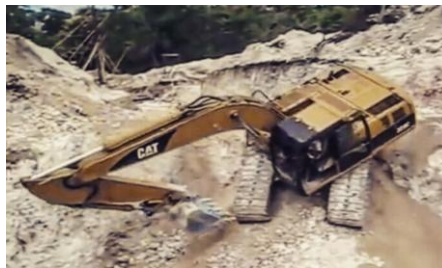
Gambar 15 bekerja di bidang miring

Posisi tanah yang miring seperti gambar 21 akan menambah beban yang diterima oleh *swing circle* saat melakukan gerakan *swing*. Jadi tidak boleh melakukan gerakan *swing* saat unit miring.
