**ANALISA PENYEBAB OLI TERKONTAMINASI DENGAN
COOLANT PADA *DIESEL ENGINE YUCHAI* TYPE YC6108G
(Study Kasus : PT. GAYA MAKMUR TRACKTORS)**

**PROGRAM STUDI TEKNIK MESIN
FAKULTAS TEKNIK
UNIVERSITAS MUHAMMADIYAH SURAKARTA**

ANALISA PENYEBAB OLI TERKONTAMINASI DENGAN COOLANT PADA DIESEL ENGINE YUCHAI TYPE YC6108G

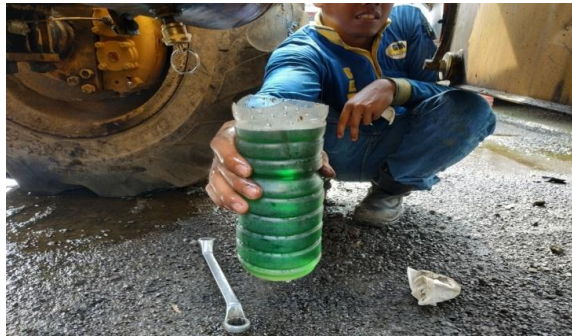
Gambar 4. Drain oli

Ketika drain plug oil pan di buka bukan oli yang keluar terlebih dahulu melainkan cairan *coolant* barulah oli yang keluar.

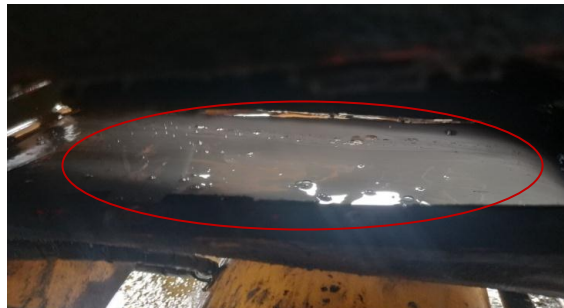
Gambar 5. Kondisi *oil pan*

Terdapat tetesan berwarna hijau yang menetes di oil pan dan tetesan tersebut juga menetes pada crankshaft.

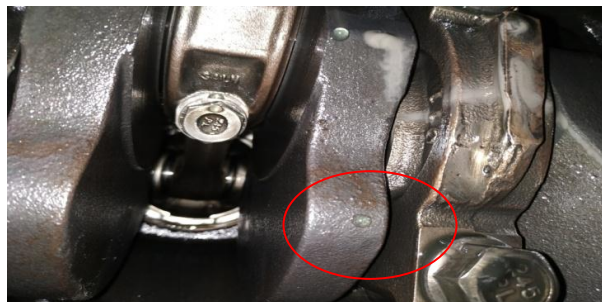
Gambar 6. Kondisi *crankshaft*

Setelah melakukan pembongkaran pada oil pan dapat diketahui bahwa tetesan tersebut menetes dari *o-ring cylinder liner* yang menyekat anatar *coolant* dan oli pelumas mengalami kerusakan sehingga oli terkontaminasi dengan *coolant*.

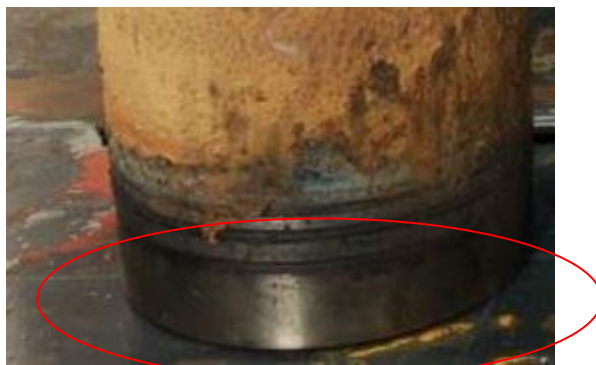
gambar 7. kondisi o-ring cylinder linner

Analisa Kerusakan dan Akibat Dari Rusaknya O-ring Cylinder Linner Penyebab Oli terkontaminasi dengan coolant disebabkan oleh rusaknya o-ring cylinder linner. Sehingga tidak mampu menyekat anatar oli pelumasan dan coolant dan mengakibatkan kerusakan. Rusaknya o-ring cylinder linner di pengaruhi oleh faktor umur. Dilihat dari hour meter unit menunjukan angka 9605.7 jam yang seharusnya sudah dilakukan overhaoul pada engine. Pada umumnya engine dilakukan overhaoul pada 6000-7000 jam agar menjaga performa engine tetap optimal.

Spare part yang mengalami kerusakan seperti *o-ring cylinder linner* dan *main bearing* tidak memungkinkan di lakukan perbaikan, pergantian di lakukan dengan tujuan agar komponen dapat bekerja dengan baik sehingga tidak ada permasalahan yang di sebabkan oleh *spare part* yang sama dan pergantian dilakukan bertujuan untuk meng optimalkan kinerja dari engine serta mencegah kerusakan. Setelah dilakukan pergantian *spare part* semua komponen kemudian di *assembly*. oli yang terkontaminasi oleh *coolant* harus di ganti dengan yang baru. Pergantian oli menggunakan jenis oli yang di rekomendasikan yaitu *SAE 15 W-40*. Pergantian oli di lakukan setelah engine sudah di *assembly* dan siap untuk di start. *air coolant* di ganti dengan yang baru dan di isi sesuai dengan rekomendasi.

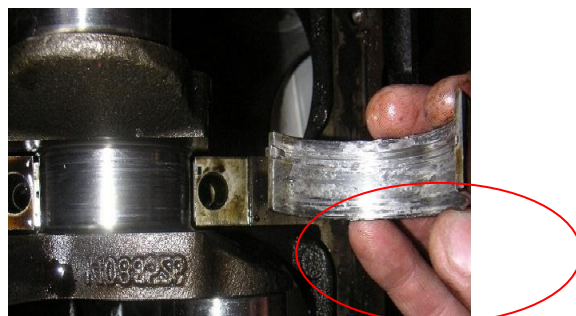
Gambar 8. Kondisi *main bearing*

Akibat dari oli terkontaminasi dengan coolant juga berdampak pada main bearing menjadi rusak. Rusaknya main bearing di sebabkan oleh oli yang terkontaminasi dengan coolant dan benda asing. Sehingga mengganggu pelumasan pada bagian komponen-komponen yang bergerak translansi dan berotasi dan mengganggu sirkulasi dari oli pelumasan.
