**ANALISA KERUSAKAN *DIESEL ENGINE BREAKDOWN*
PADA *EXCAVATOR PC 75 KOMATSU***

ANALISA KERUSAKAN DIESEL ENGINE BREAKDOWN PADA EXCAVATOR PC 75 KOMATSU

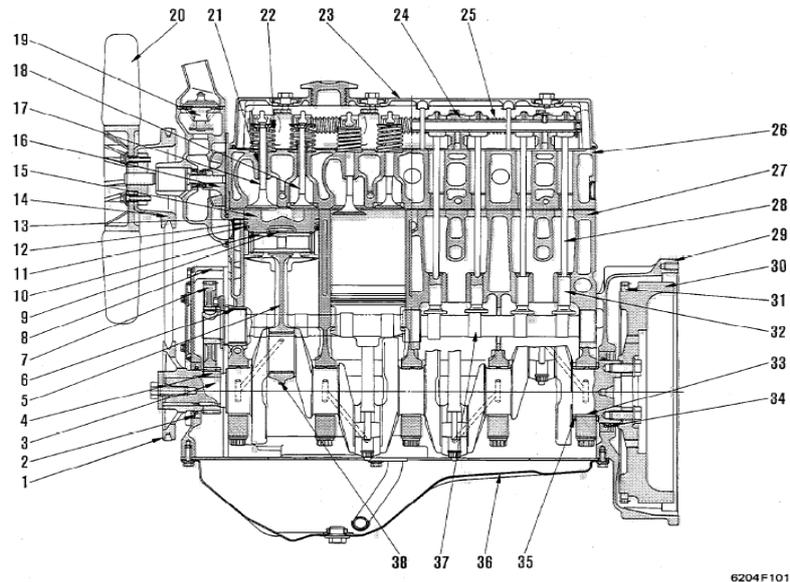
Gambar 1. Komponen utama *diesel engine* (Tampak Depan)

| 1. Crankshaft pulley | 11. Oil ring | 21. Valve guide |
| 2. Front oil seal | 12. Second ring | 22. Valve spring |
| 3. Crankshaf | 13. Top ring | 23. Cylinder head cover |
| 4. Crankshhaft gear | 14. Fan pulley | 24. Rocker arm bracket |
| 5. Connecting rod | 15. Piston | 25. Rocker arm spring |
| 6. Camshaft bushing | 16. Water pump | 26. Cylinder head |
| 7. Camshaft gear | 17. Intake valve | 27. Cylinder block |
| 8. Front cover | 18. Exhaust valve | 28. Push rod |
| 9. Connecting rod bushing | 19. Thermostat | 29. Flywheel housing |
| 10. Piston pin | 20. Fan | 30. Flywheel |

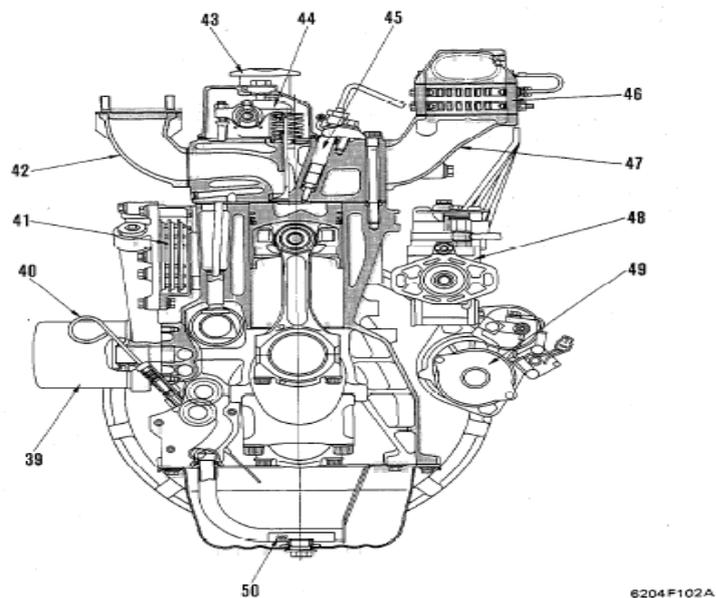
Gambar 2. Komponen utama diesel engine (Tampak Samping)

| 1. Ring gear | 41. Oil cooler |
| 2. Tappet | 42. Exhaust manifold |
| 3. Main bearing | 43. Filler cap |
| 4. Rear oil seal | 44. Rocker arm |
| 5. Turust bearing | 45. Glow plug |
| 6. Oil pan | 46. Fuel injection nozzle |
| 7. Camshaft | 47. Hot plug |
| 8. Connecting rod cap | 48. Intake manifold |
| 9. Oil filter | 49 Fuel injecton pump |
| 10. Dipstick | 50. Starting motor |
| | 51. Oil stainer |

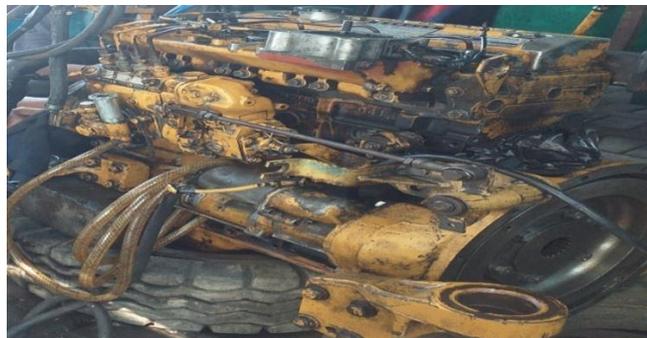
Gambar 3. *Engine model 4D95L-1 SN :130668*

Hal pertama yang harus dilakukan adalah mempersiapkan alat dan bahan berikut : *Engine model 4D95L-1*, Kondisi dimana *engine* sudah dilepas dari *excavator pc75uu-2* dan ditempatkan di *work shop*.

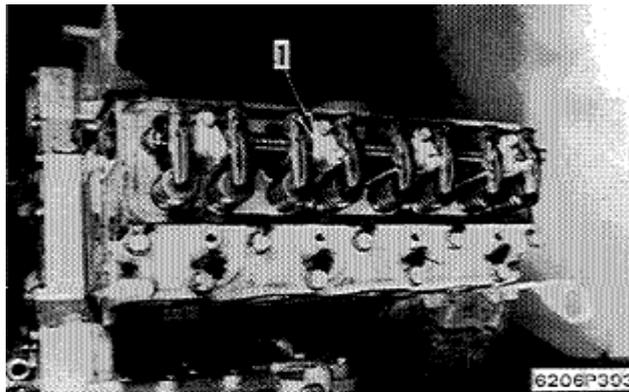
Gambar 6. Rocker arm

1. Melepas Rocker Arm

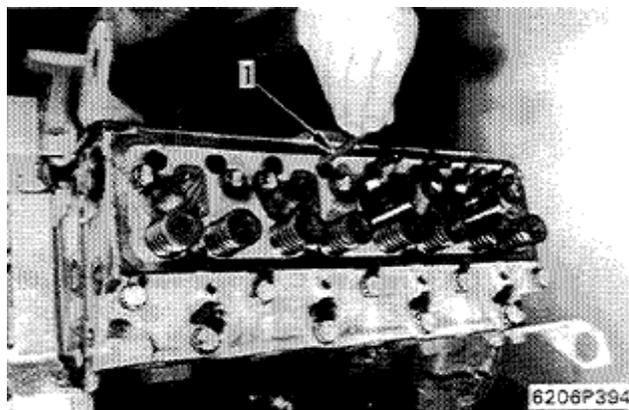
Gambar 7. Push rod

2. Melepas Push rods

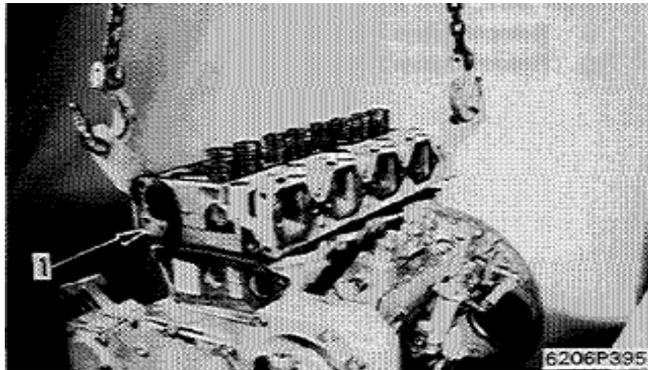
Gambar 8. Cylinder Head

3. Angkat Cylinder head

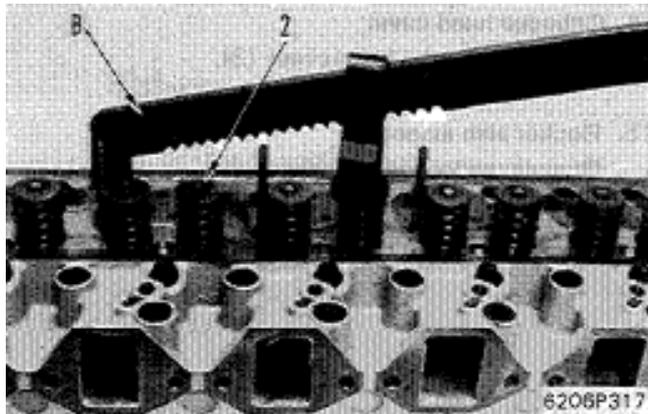
Gambar 9. valve

4. Melepas Valve

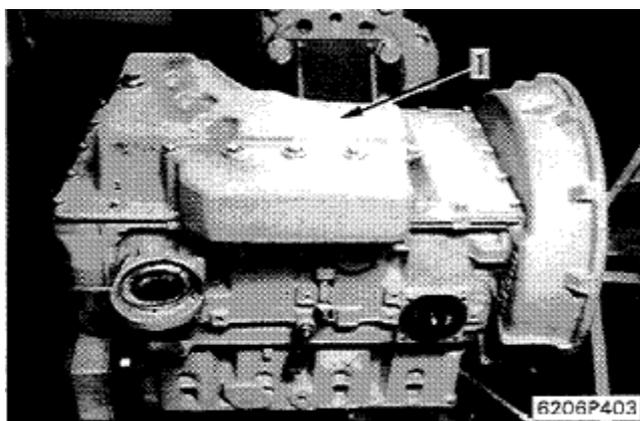
Gambar 10. Oil Pan

5. Buka Oil pan (bak oli)

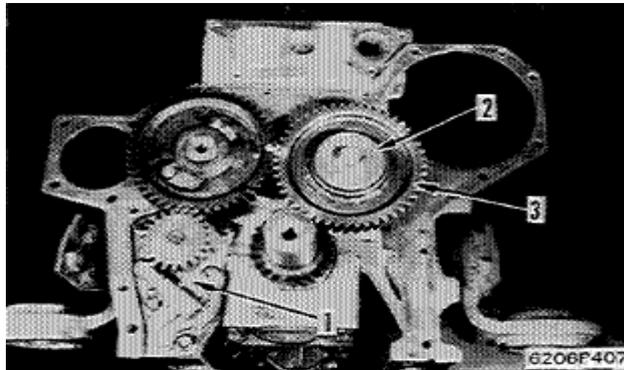
Gambar 11. Idler Gear

6. Melepas idler gear

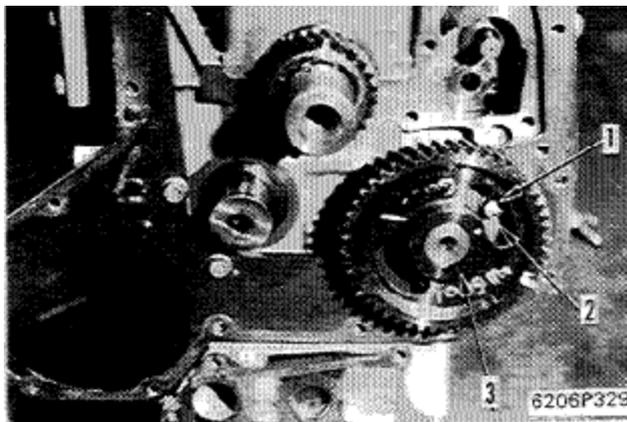
Gambar 12. Camshaft

7. Melepas camshaft

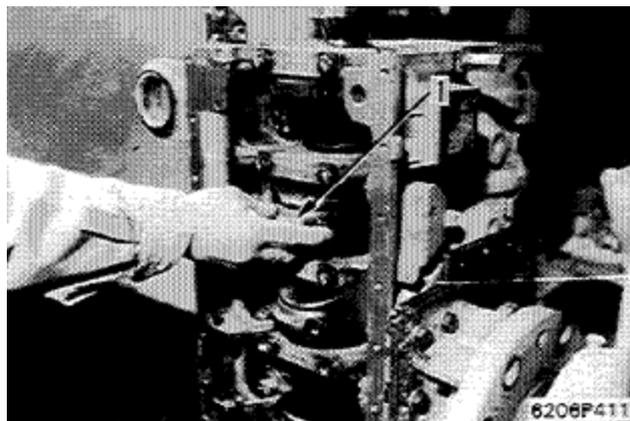
Gambar 13. Conecting Rod

8. Melepas Conecting rod

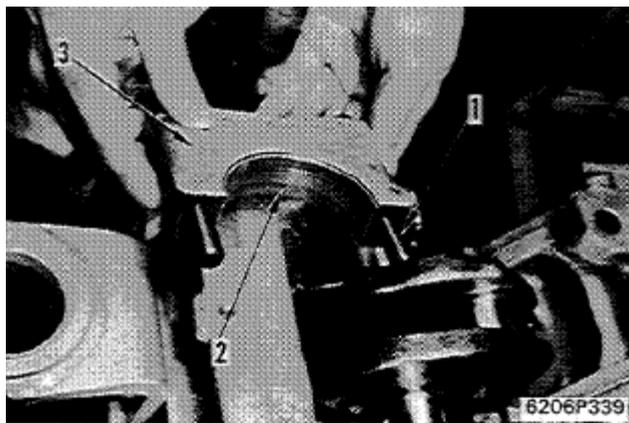
Gambar 15. Journal bearing (metal jalan)

10. Melepas journal bearing (metal jalan)

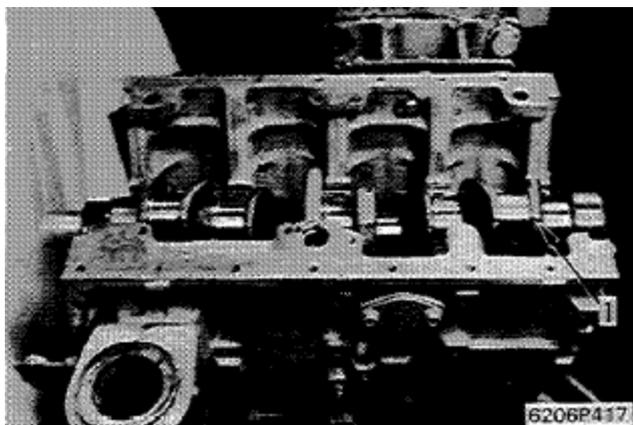
Gambar 16. Crankshaft

11. Melepas Crankshaft

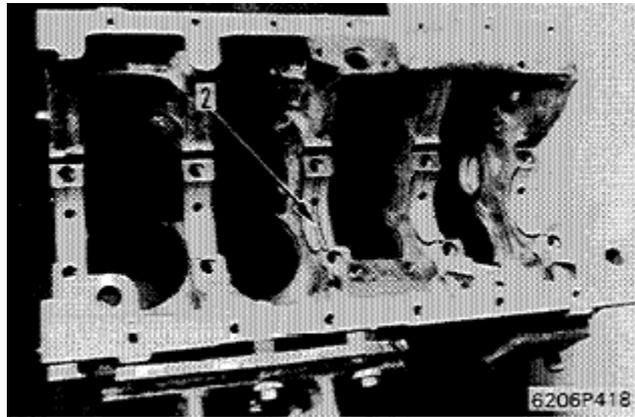
Gambar 17. Main bearing (metal duduk)

12. Melepas Main bearing (metal duduk)

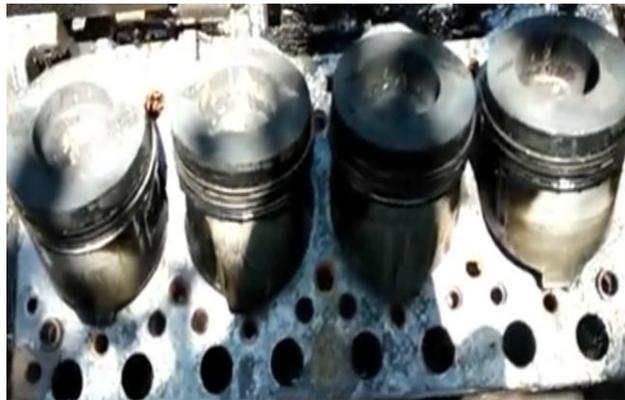
Gambar 18. *Ring piston dan piston Aus*

Pemeriksaan *Piston* Bertujuan untuk Mengetahui Kondisi Komponen dan masih bisakah bekerja sesuai semestinya. Karena piston melakukan gerakan naik turun untuk melakukan siklus kerja mesin, hasil yang kita peroleh saat pengamatan yaitu pada *piston* mengalami goresan pada permukaan. Dari hasil tersebut berdampak pada level oli mesin berkurang.

Pemeriksaan *Ring Piston* Bertujuan untuk mengetahui kondisi komponen dan bisakah bekerja sesuai semestinya, Karena Ring piston tersebut berfungsi Untuk merapatkan antara piston dan cylinder block. Hasil yang kita peroleh saat pengamatan yaitu Ring piston mengalami keausan karena bagian samping Terkikis, Pengikisan ini memperkecil diameter total ring piston sehingga celah pada cylinder block semakin lebar, mengakibatkan oli masuk ke dalam ruang pembakaran.

Penyebab kerusakan *engine breakdown* model 4D95L-1 karena oli dapat masuk ke ruang bakar dan mengakibatkan *ring piston* mengalami aus dan *piston* mengalami goresan pada permukaan, Langkah perbaikan kerusakan *engine breakdown* yaitu dengan melepas Komponen *head cylinder, block cylinder*, melepas *connecting rod* dan mengganti *piston* dan *ring piston* yang rusak dan tidak dapat diperbaiki, oleh sebab itu *piston* dan *ring piston* dilakukan pergantian dengan yang baru.
