**ANALISIS KERUSAKAN DIFFERENTIAL PADA BACKHOE  
LOADER CASE 580 SN**

## **ANALISIS KERUSAKAN DIFFERENTIAL PADA BACKHOE LOADER CASE 580 SN**

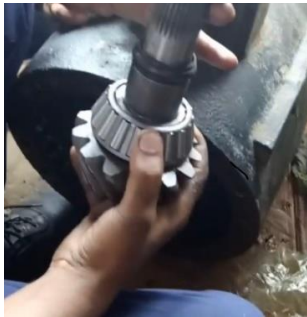
Gambar 9 *Drive Pinion*

- h. Melepas *pinion drive* dari *housing differential*

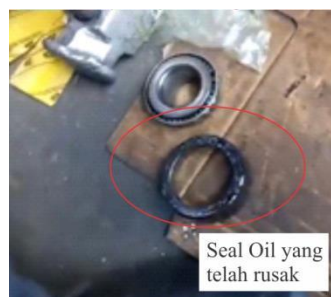
Gambar 10 Keadaan Seal Oil Differential

Dari pemeriksaan yang dilakukan didapatkan *seal* yang mengeras dikarenakan tidak dilakukan perawatan secara teratur yaitu pergantian oli secara teratur, kerusakan *seal differential* menyebabkan pelumas berkurang karena merembes keluar dan mengakibatkan pelumasan yang tidak sempurna pada *differential* sehingga terjadi kerusakan. Hal ini dapat dilihat pada gambar berikut.

Langkah yang diambil pada *sparepart* yang mengalami kerusakan seperti *seal* adalah dengan cara mengganti *seal* yang sudah rusak tidak dapat diperbaiki sehingga harus diambil secara keseluruhan. Sehingga penggantian *seal* perlu di lakukan.

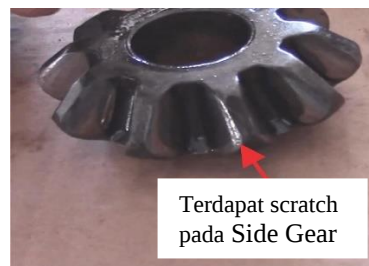
Gambar 11 Side Gear Differential

Setelah melakukan proses *disassembly* didapatkan kerusakan yaitu *scratch* (goresan) disebabkan pengoperasian di medan yang tidak rata selip yang terus menerus mengakibatkan beban kejut pada *gear* dan gesekan tidak normal diantara *side gear* dan *spider gear* sehingga terjadi kerusakan. Dapat dilihat pada gambar berikut:

Langkah perbaikan yang dilakukan pada *side gear* yaitu dengan melakukan penggantian *side gear* dengan *side gear* yang baru dan memasang pada housing diantara *spider gear*.

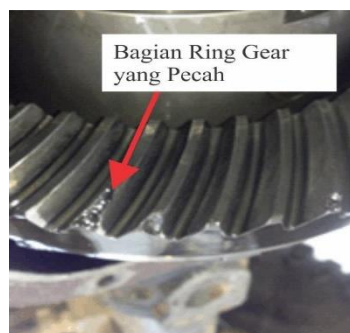
Gambar 12 Ring Gear Differential

Setelah proses *disassembly* yang dilakukan didapatkan *ring gear* mengalami kerusakan yaitu pecah pada puncak *gear* yang disebabkan paksaan saat pengoperasian, jarak antar *ring gear* dan *drive pinion* (*backlash*) menjadi besar dan terjadi gesekan yang tidak normal sehingga terjadi kerusakan. hal ini dapat dilihat pada gambar berikut:

Langkah perbaikan yang dilakukan pada *ring gear* yaitu dengan melakukan penggantian *ring gear* dengan *ring gear* yang baru karena *ring gear* telah mengalami kerusakan dan apabila dipaksakan akan mempengaruhi kinerja *differential* yang mengakibatkan kerusakan pada komponen lain.

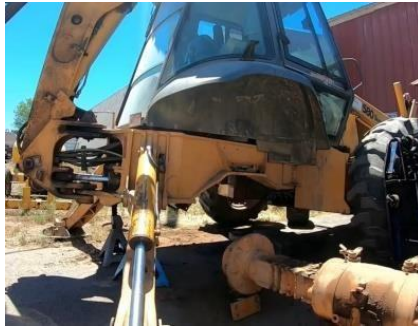
Gambar 14 Pemasangan *Rear Axle*

Langkah setelah semua komponen selesai *assembly* maka berikutnya adalah memasang *differential* pada dudukannya kembali.
