## **Analisa Kerusakan Dan Perbaikan *Hydraulic Lift Cylinder* Pada Unit *Wheel Loader XGMA XG955H***

**Muhamad Dwi Setiawan; Agus Hariyanto**

**Program Studi Teknik Mesin, Fakultas Teknik, Universitas Muhammadiyah Surakarta**

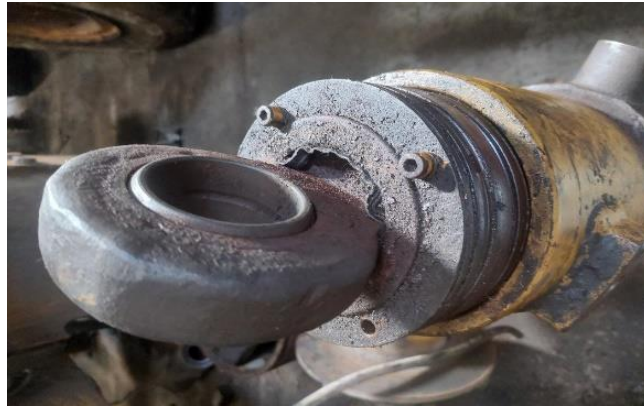
Langkah yang pertama yaitu melakukan *disassembly* pada *cylinder hydraulic* dengan melepas *cover cylinder* dan *cylinder head*, lalu melakukan pengecekan. Pada saat dilakukan pengecekan terdapat kerusakan yang terjadi pada seal *cylinder head*. Maka dari itu perlu dilakukan penggantian pada seal yang sudah rusak.

Penyebab kerusakan pada *seal* disebabkan beberapa faktor seperti kesalahan pemasangan, adanya gesekan antar seal dengan dinding *cylinder* dan umur pemakaian *seal* itu sendiri. Pada kasus ini kerusakan disebabkan karena umur pemakaian *seal* dan faktor gesekan pada *cylinder head* dengan *rod* dan *seal* pada *piston* dengan dinding *cylinder* yang terjadi secara terus menerus sehingga *seal* pada *piston* dan *cylinder head* menipis dan mengeras. Sedangkan kerusakan pada *piston* dan tabung *cylinder* diakibatkan oleh *seal* yang sudah rusak dan adanya kotoran yang masuk kedalam tabung *cylinder* sehingga *piston* secara

Gambar 3 Seal Pada *Cylinder Hydraulic* Yang Rusak

maksimal. Maka dari itu diperlukan *seal piston* dan *seal cylinder head* yang baru untuk melakukan perbaikan pada *hydraulic lift cylinder* dengan cara mengganti *seal piston* dan *seal cylinder head* yang sudah rusak dengan *seal* yang baru. Karena kerusakan tersebut yang mengakibatkan terjadinya kebocoran oli hidrolis pada *hydraulic lift cylinder*, serta melakukan pergantian piston dan tabung *cylinder*. Karena kerusakan tersebut yang mengakibatkan terjadinya kebocoran oli hidrolik pada *hydraulic lift cylinder*.

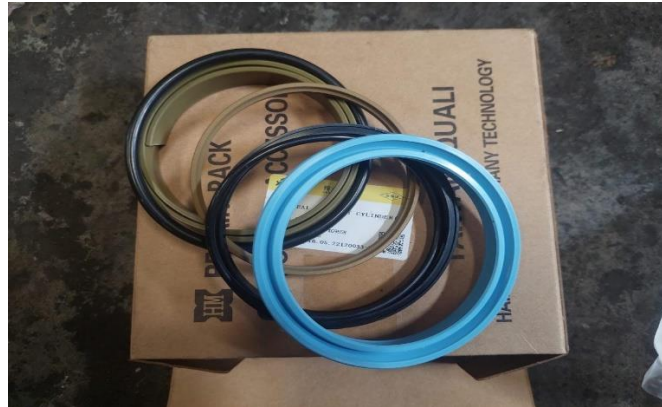
Gambar 6 *Seal Cylinder Head* Yang Baru

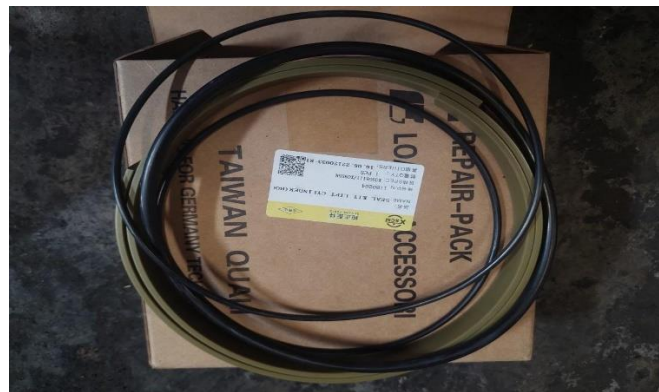
Gambar 7 *Seal Piston* Yang Baru

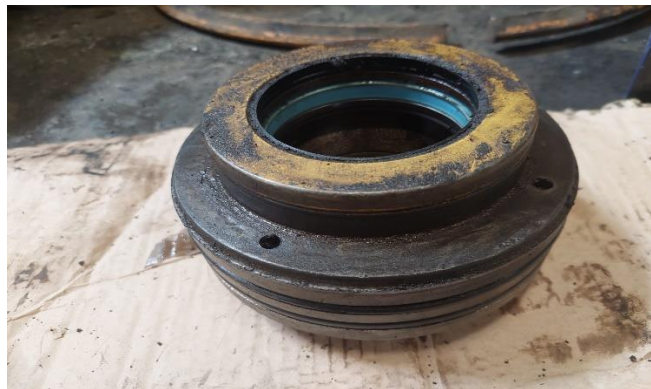
Gambar 8 *Cylinder Head* Yang Sudah Diganti *Seal* Yang Baru

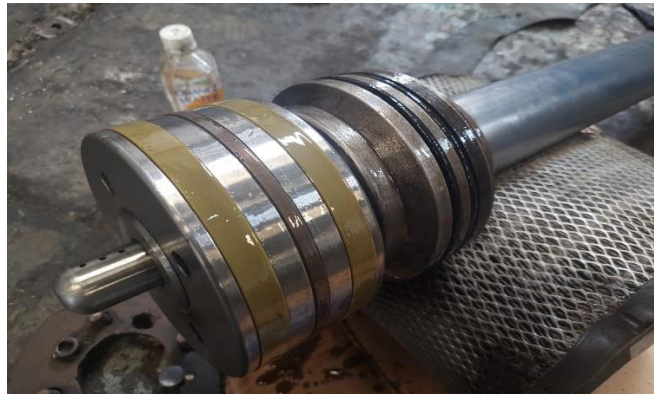
Gambar 9 *Piston Yang Baru Dan Sudah Diganti Seal*
