# **Manajemen Overhaul Gearbox Powershift Transmission Pada Unit Reach Stacker Kalmar DRU450-62s5**

**Aji Putra Hendraloka; Amin Sulistyanto, S.T., M.T.**

**Program Studi Teknik Mesin, Fakultas Teknik, Universitas Muhammadiyah Surakarta**

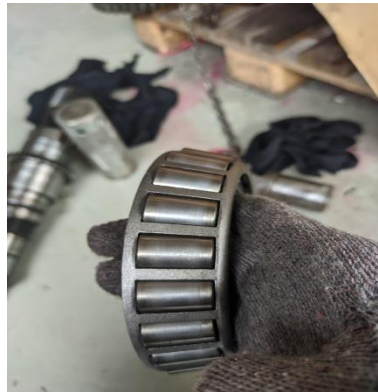
Gambar 3.1 *Broken Bearing*

Kerusakan pada *bearing* biasa ditandai dengan suara kasar saat gigi posisi *neutral*. Jika putaran mesin ditingkatkan dengan menekan pedal gas lebih dalam, maka suara yang suara tersebut terdengar lebih keras dan seterusnya dengan nada yang berbeda. Roda gigi menjadi slip apabila

*bearing* sudah aus yang mengakibatkan putaran pada *shaft* roda gigi menjadi tidak beraturan, dan pada saat proses *gear shifting* akan menyebabkan getaran dan suara kasar yang akan di timbulkan. Contoh *bearing* yang sudah rusak bisa dilihat pada gambar 3.1 *Broken Bearing*.

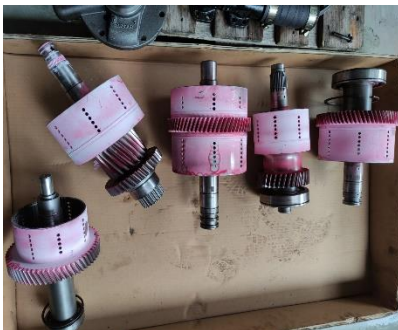
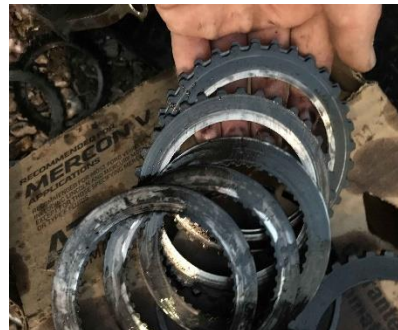
Gambar 3.2 *drum cluth pack* dan *Disk Plate*

Kerusakan yang di timbulkan oleh *Drum Cluth pack* biasa di tandai dengan adanya slip kopling yang menyebabkan transmisi menjadi *low power* akibat *clutch* tidak terhubung sempurna, jika *disk* dan *plate* sudah aus maka transmisi juga akan mengalami kesulitan saat proses *gear shifting* dan tenaga yang di teruskan dari *input shaft* tidak bisa di reduksi dengan sempurna ke poros roda gigi. Contoh *Disk* dan *Plate* yang sudah aus bisa dilihat pada gambar 3.2 *Disk* dan *Plate*.

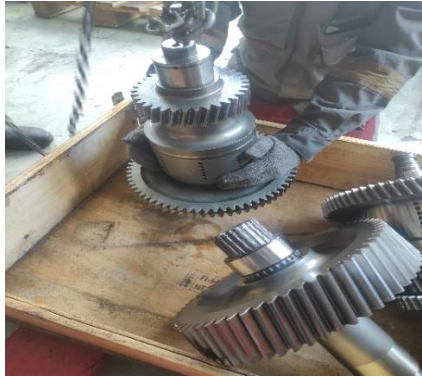
Gambar 3.3 roda gigi

Kerusakan yang di akibatkan oleh Roda gigi dan juga *shaft* roda gigi akan di tandai dengan suara yang kasar dan juga proses *Gear shifting* yang menimbulkan bunyi kasar. Saat proses *gear shifting* akan sangat sulit, kopling menjadi seret dan juga menimbulkan getaran pada unit sehingga unit akan susah bergerak maju maupun mundur. Contoh roda gigi dan juga *shaft* roda gigi bisa dilihat pada gambar 3.3 roda gigi

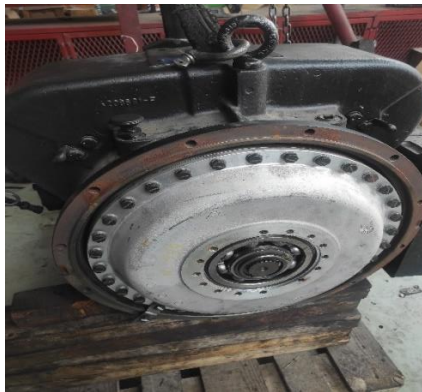
Gambar 3.4 *Torque Converter*

Kerusakan yang di akibatkan Oleh *Torque Converter* akan membuat putaran yang dihasilkan *engine* tidak akan tereduksi sempurna, menimbulkan hentakan kasar saat *gear shifting*, getaran yang tidak wajar pada unit, sulit memindahkan gigi dan membuat putaran yang akan di reduksi menjadi tidak stabil. Contoh *torque converter* bisa dilihat pada gambar 3.4 *torque converter*.

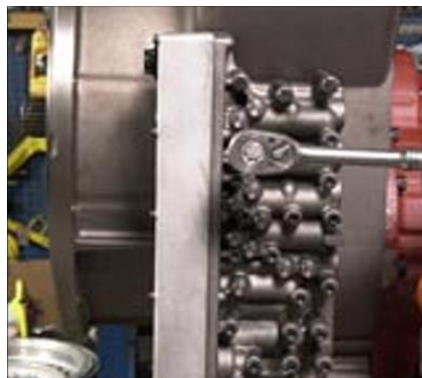
Gambar 3.5 *Control Valve*

Kerusakan yang di akibatkan *control valve* akan menyebabkan *clutch* susah *disengage* maupun ke posisi *engage* dan juga membuat putaran yang direduksi oleh *transmission* menjadi berkurang bahkan tidak dapat di teruskan tenaganya, *range clutch* dan juga *drum clutch pack* akan menjadi tidak berfungsi dengan baik. Contoh *control valve* bisa dilihat pada gambar 3.5 *control valve*.

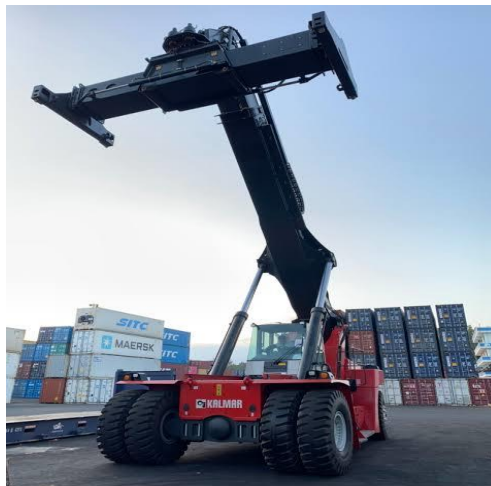
Gambar 3.7 Pengecekan test Jalan Unit

Pada proses ini dilakukan pengecekan dengan mengoperasikan unit untuk memastikan kerusakan yang terjadi pada komponen pada sistem penggerak utama pada unit. Pengoperasian *shifting* kecepatan maju atau mundur di lakukan dengan menekan tombol *forward* atau *reverse* pada *cabin* bagian kanan kemudian menekan tombol *plus*, *minus* atau tombol *drive* untuk kecepatan otomatis. Dari hasil pengecekan atau *testing* didapatkan hasil sebagai berikut :

- 1) Timbulnya suara kasar saat *shifting gear* dan saat unit di jalankan.
- 2) Adanya tetesan oli yang jatuh ke lantai saat unit di pindahkan.
- 3) Gerak maju dan mundur dari unit tidak mulus dan agak kasar.

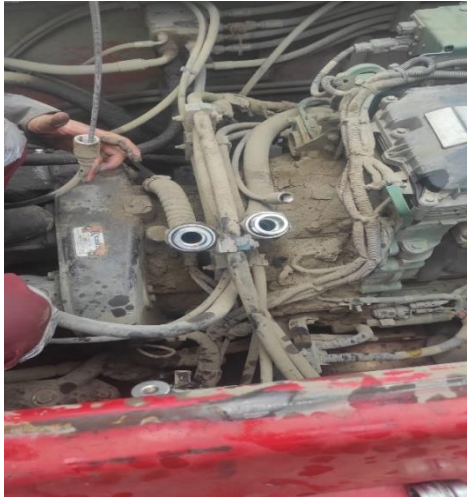
Gambar 3.8 Pengecekan *Transmission Oil* dan *Engine Oil*

Langkah ini di lakukan untuk mengetahui level oli pada *gearbox* dan juga level oli pada *engine*. untuk memastikan level oli transmisi dan juga *engine* sudah dalam level maksimal atau belum maka bisa di cek pada *dip stick* dari *engine* dan juga *dip stick* dari *gearbox*. Seperti yang ditunjukkan pada gambar 3.8 pengecekan *oil transmission* dan *engine oil*.

- 1) level oli transmisi sudah berkurang hingga setengah dari level *dip stick*.

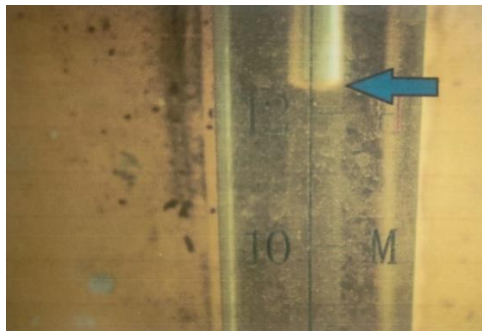
Gambar 3.9 pengecekan level oli *hydraulic*

Langkah ini di lakukan untuk mengetahui level oli *hydraulic* dalam tangki penyimpanan di kondisi penuh atau kurang. Contoh pengecekan level oli *hydraulic* bisa di lihat pada gambar 3.9 pengecekan level oli *hydraulic*.

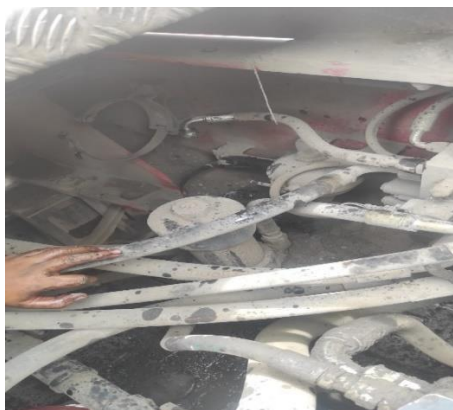
Gambar 3.10 pengecekan *hose hydraulic*

Selanjutnya pengecekan terhadap *hose hydraulic* apakah mengalami kebocoran atau tidak. Contoh pengecekan *hose hydraulic* bisa dilihat dari gambar 3.10 pengecekan *hose hydraulic*.

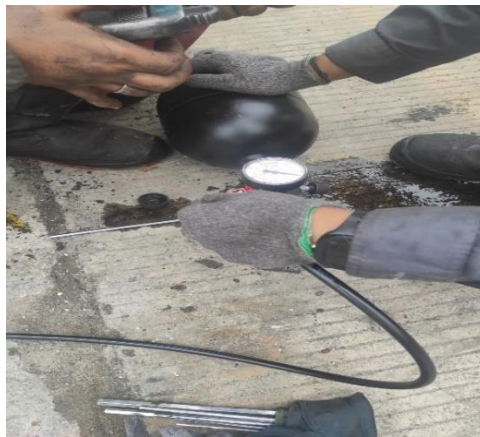
Gambar 3.11 Pengecekan tekanan *Accumulator*

Langkah ini berguna untuk mengetahui tekanan nitrogen yang ada pada tabung *accumulator* dalam kondisi normal atau tidak. *accumulator* berfungsi sebagai peredam perubahan cairan dan tekanan yang cepat dalam sistem hidrolik, membantu pompa hidrolik pada saat dibutuhkan untuk membantu mempertahankan tekanan dalam sistem hidrolik dan Menyimpan daya dalam bentuk tekanan, untuk digunakan dalam keadaan darurat untuk mengoperasikan komponen hidrolik saat pompa tidak beroperasi. Pengukuran tekanan *accumulator* dilakukan dengan melepas tabung *accumulator* kemudian pengukuran harus menggunakan *pressure gauge*. Contoh pengukuran *accumulator* bisa dilihat dari gambar 3.11 pengecekan tekanan *accumulator*.

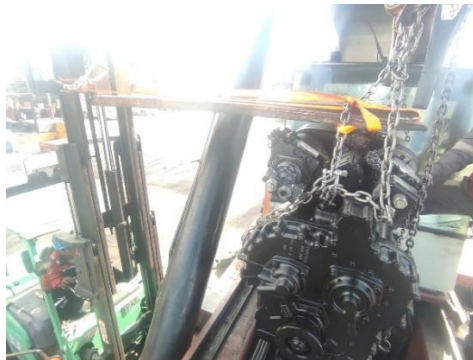
Gambar 3.12 proses pengangkatan *gearbox* dari *unit*

Dikarenakan adanya kebocoran oli pada *Gearbox* maka Langkah ini dilakukan untuk mengetahui bagian mana pada *gearbox* yang mengalami kebocoran oli. Proses pengangkatan *gearbox* dari unit bisa dilihat dari gambar 3.12 proses pengangkatan *gearbox* dari *unit*.

- 2) Level oli *hydraulic* masih dalam kondisi normal, maka pada sistem *hydraulic* dari *torque converter* sudah di pastikan tidak ada masalah.
- 3) Pada bagian *hose hydraulic* tidak ada kebocoran dan bisa di pastikan tekanan oli *hydraulic* untuk mensuplai *torque converter* masih dengan kondisi terbaik.
- 4) Tekanan nitrogen pada *accumulator* masih dalam keadaan normal dan dalam proses *gear shifting* tidak mengalami *delay* saat *test unit*.
- 5) Saat proses pengangkatan *gearbox* telah di temukan bagian housing dari *gearbox* yang retak.

Setelah di lakukan Analisa kerusakan dan di temukan bahwa penyebab keruskan ada pada bagian *Bearing* dan *Housing Gearbox*. Maka perlu ada pergantian *spare part* baru, karena *bearing* dan juga *Housing Gearbox* tidak bisa di perbaiki maka pihak perusahaan mengganti *bearing – bearing* yang rusak dan *Housing Gearbox* dengan yang Baru.

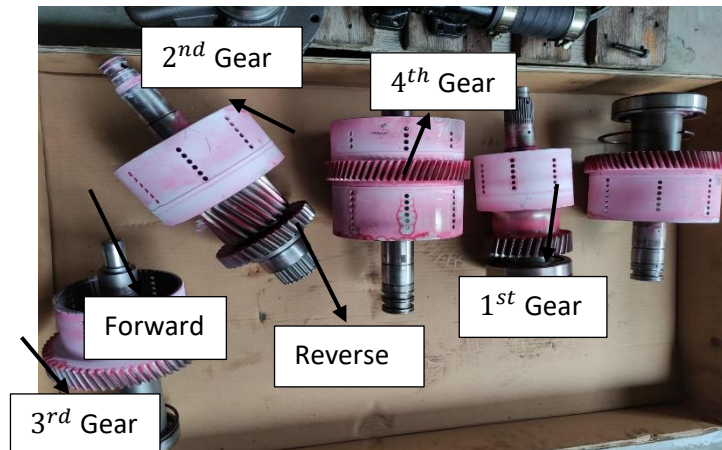
1) Tahap Pertama adalah pengecekan *test crack* ( uji retakan ) pada *drum clutch pack*, *gears* dan *gear shaft* dari setiap *gear assy* dengan menggunakan semprotan *test crack*.

Gambar 4.16 Pemeriksaan tes keretakan dari *drum clutch pack*, *Gears* dan *gear shaft*

Saat dilakukan pemeriksaan keretakan pada *drum clutch pack* dari 1<sup>st</sup>, 2<sup>nd</sup>, 3<sup>rd</sup> dan 4<sup>th</sup> Gear tidak di temukan keretakan sedikitpun. Dalam hal ini tidak ada kerusakan pada *drum clutch pack*.

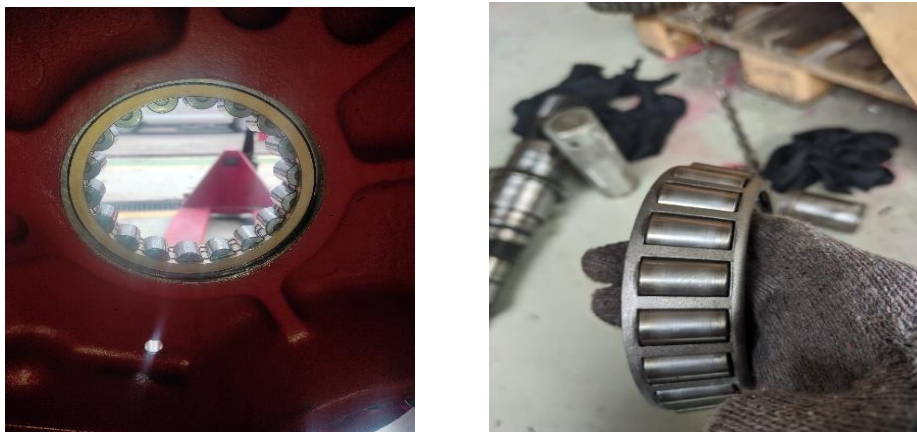
2) Tahap kedua adalah pengecekan pada setiap *bearing* yang ada dengan memutar *bearing* dan juga melihat adanya bekas gesekan atau terjadi kerusakan lain pada *bearing*.

Gambar 4.17 Pengecekan visual terhadap *bearing*

Saat proses pemeriksaa *Bearing* Di temukan kerusakan pada bagian *roller bearing* yang mengalami lecet akibat bekas gesekan dan juga putaran *bearing* yang sudah tidak stabil.

Kerusakan yang terjadi pada *bearing* di sebabkan oleh kurangnya oli pada *gearbox* yang menyebabkan *bearing* menjadi sulit berputar dan kering yang menyebabkan putaran *bearing* menjadi tidak stabil dan menyebabkan getaran hingga suara kasar yang membuat *housing* dari *gearbox* menjadi retak.

Untuk mengantisipasi kerusakan pada *bearing* dan juga sistem dari transmisi di perlukan *preventieve maintenance* setiap *hours meter* 250 dan pada *Hours meter* 500 harus di lakukan pergantian oli transmisi untuk menghindari kurang layaknya oli pada bagian *gearbox*.
