# **ANALISA KERUSAKAN DAN PERBAIKAN *ARTICULATED STEERING CYLINDER* *WHEEL LOADER LONKING LG855N***

**Atma Pramudya, Ir. Bibit Sugito, M. T.  
Program Studi Teknik Mesin, Fakultas Teknik  
Universitas Muhammadiyah Surakarta**

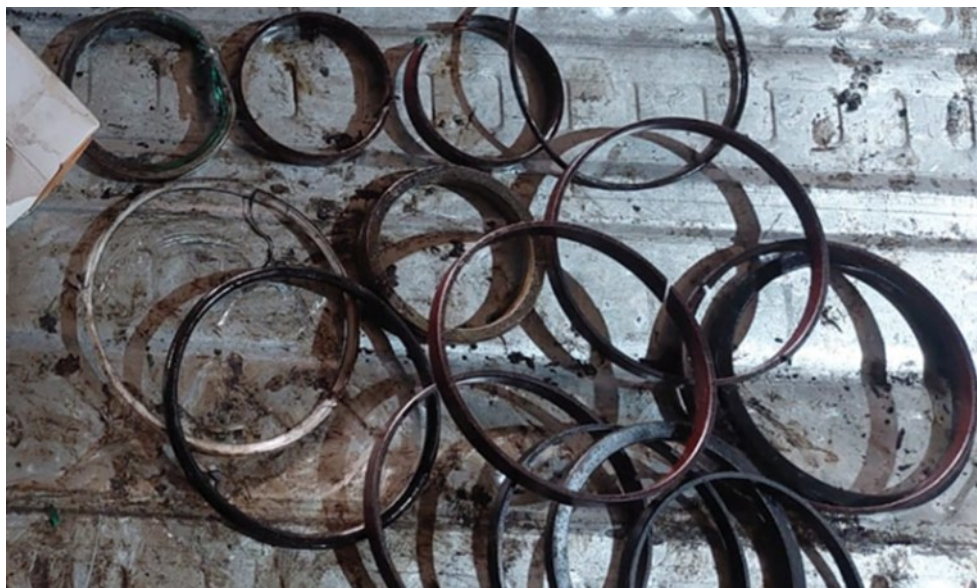
*steering cylinder* terdapat kerusakan yaitu *seal hydraulic steering cylinder* rusak.

Setelah melakukan Analisa dari *articulated steering cylinder*, terdapat jenis kerusakan kemudian dilakukannya disassembly pada *articulated steering cylinder wheel loader Lonking LG855N*, dimana penyebab kerusakan pada *seal* disebabkan kesalahan pemasangan, adanya perlakuan panas pada oli *hydraulic* dan umur pemakaian *seal* itu sendiri. Pada kasus ini kerusakan disebabkan karena umur pemakaian *seal* dan faktor gesekan pada *cylinder head* dengan *rod* dan *seal* pada *piston* dengan dinding *cylinder* yang terjadi secara terus menerus sehingga *seal* pada *piston* dan *cylinder head* menipis dan mengeras. Hal ini mengakibatkan tekanan oli *hydraulic* dalam *cylinder* berkurang sehingga *articulated steering cylinder* tidak dapat bekerja secara maksimal.

Gambar 2 *Seal* yang mengalami kerusakan

bekerja dengan Seal yang menipis Piston yang tergores dinding yang tergores maksimal. Maka dari itu diperlukan seal piston dan seal cylinder head yang baru untuk melakukan perbaikan pada *articulated steering cylinder* dengan cara mengganti seal piston dan seal cylinder head yang sudah rusak dengan seal yang baru. Karena kerusakan tersebut yang mengakibatkan terjadinya kebocoran oli hidrolik pada *articulated steering cylinder*.

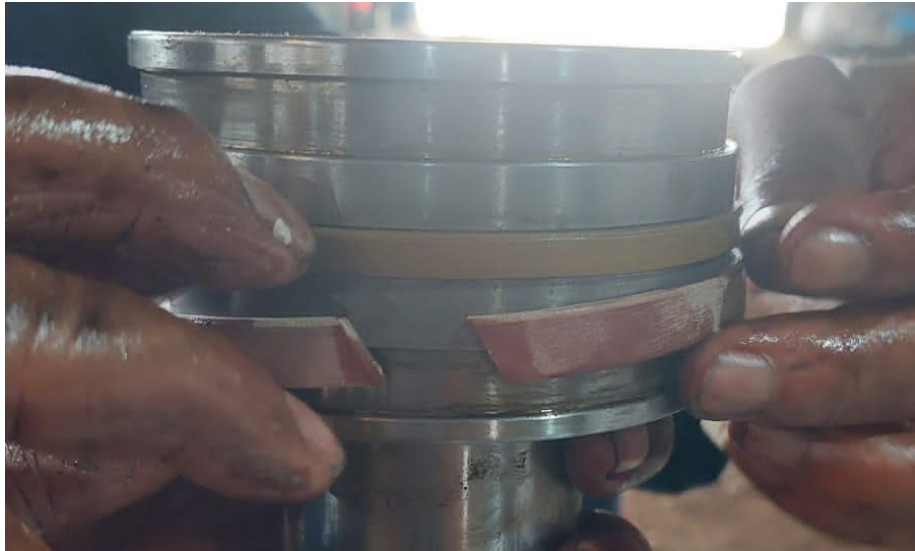
Gambar 3 Pemasangan *Seal* pada *Piston*

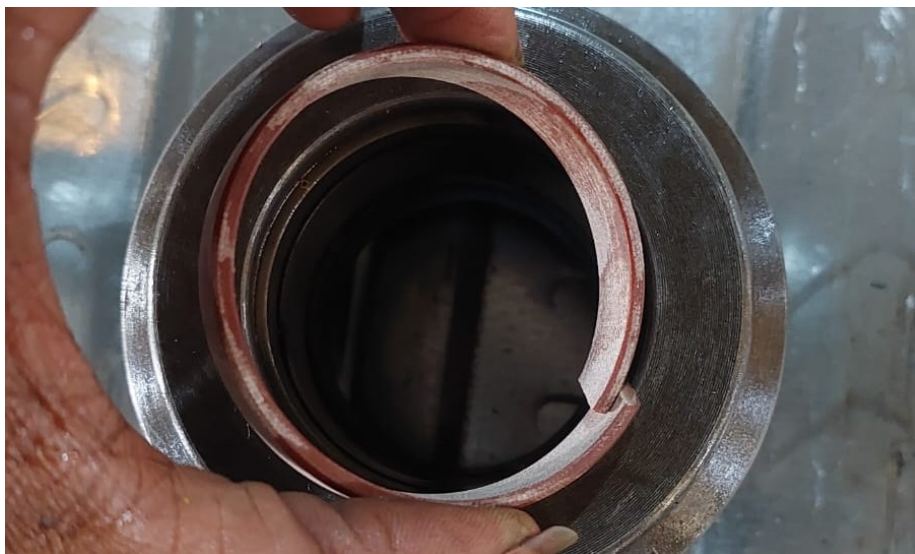
Gambar 4 Pemasangan *Seal* pada *guide sub assy*

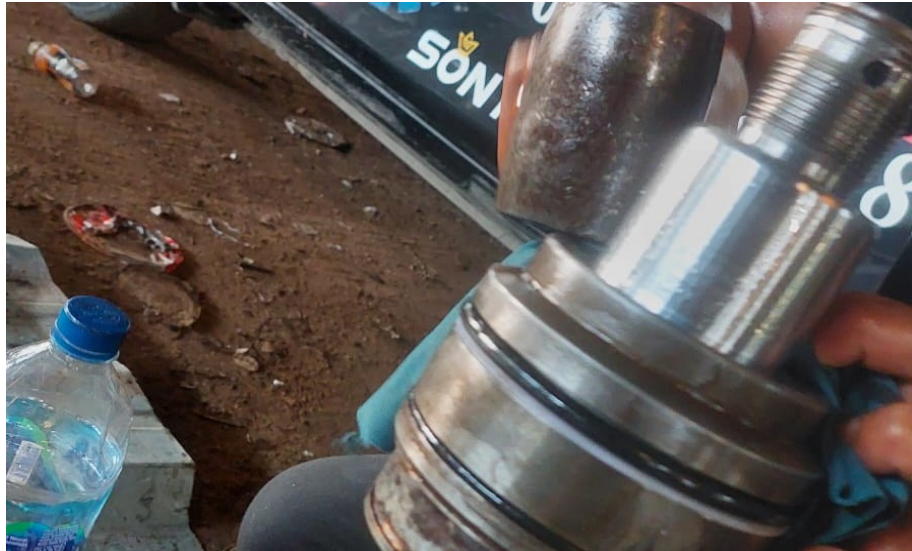
Gambar 5 Pemasangan *Guide Sub Assy* pada *Rod*

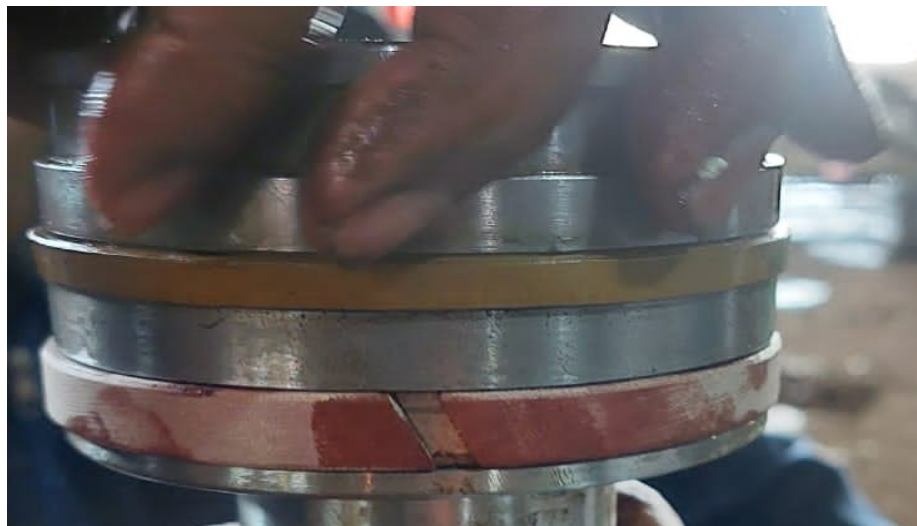
Gambar 6 Pemasangan *Piston* Pada *Rod*

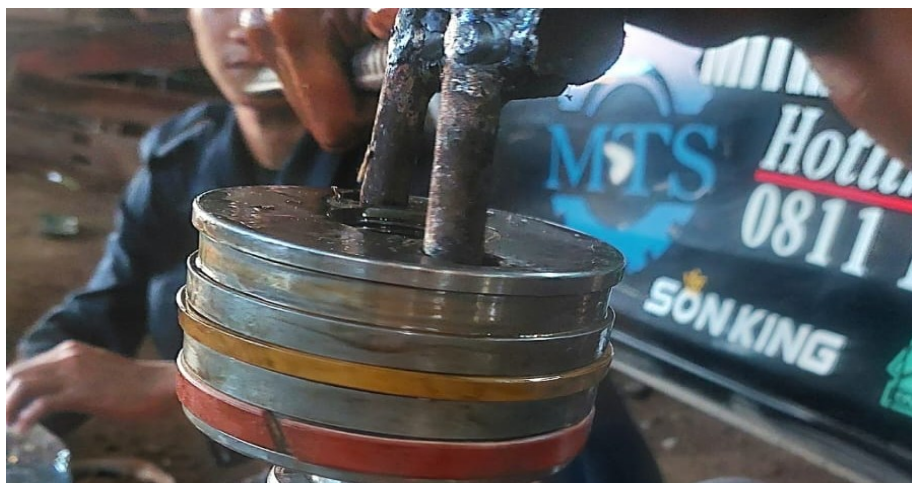
Gambar 7 Mengencangkan *Piston* pada *Rod* dengan menggunakan *Special Tools*

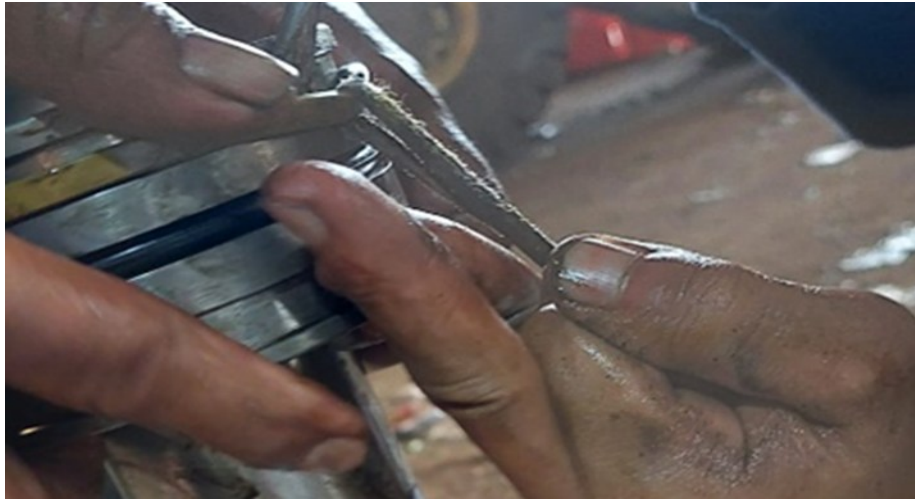
Gambar 8 Pemasangan *Bolt* Pengunci dan *seal* pada *Piston*

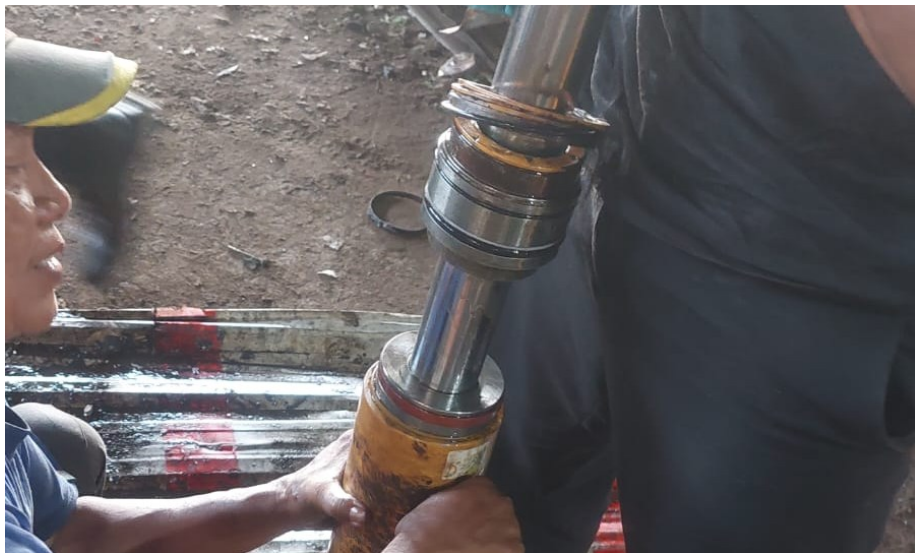
Gambar 9 Pemasangan *Rod* Pada Tabung *Cylinder*

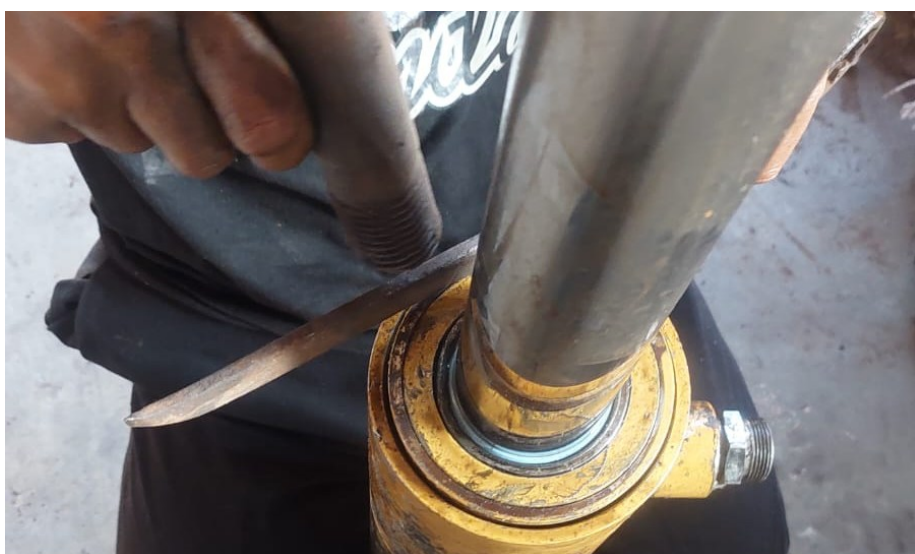
Gambar 10 Pemasangan *Guide Sub Assy* pada Tabung *Cylinder*

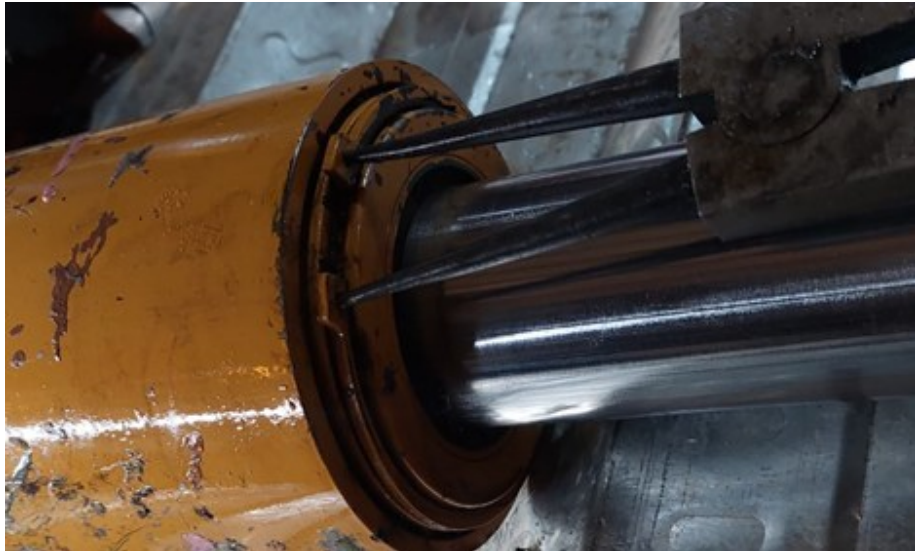
Gambar 11 Pemasangan Ring Circlip
