# ANALISA KERUSAKAN DAN PERBAIKAN SISTEM BAHAN BAKAR EXCAVATOR LONKING CDM 6060N

Widya Ghani Ndaru Sidiq; Amin Sulistyanto

Program Studi Teknik Mesin, Fakultas Teknik, Universitas Muhammadiyah Surakarta

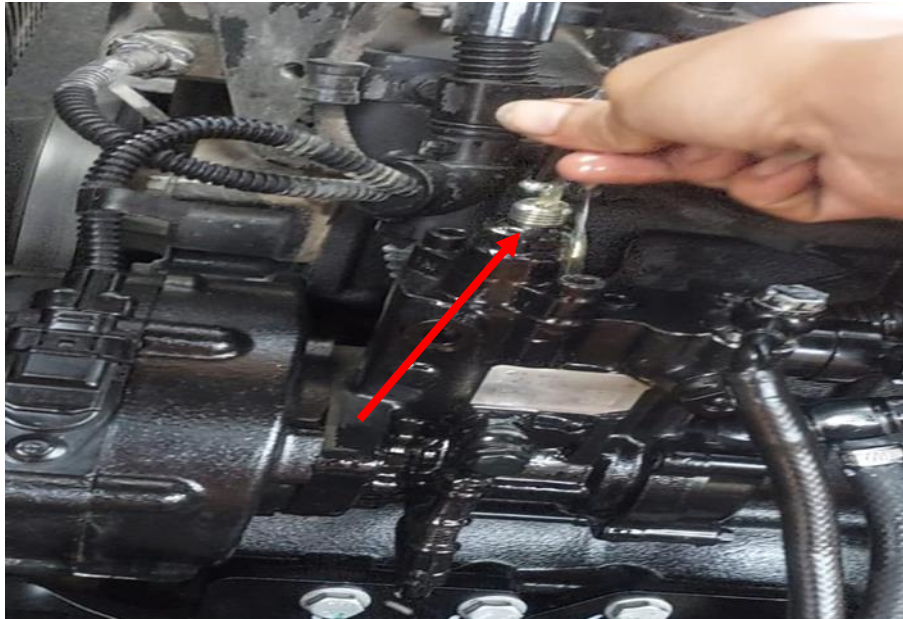
Gambar 2 Pengecekan Pressure Fuel pada High Pressure Pump

Kerusakan yang terjadi pada *high pressure pump* pada saat operating test menunjukkan tekanan aliran bahan bakar yang lemah seperti pada gambar 2, yang mana bahan bakar yang keluar dari *high pressure pump* sangat lemah sehingga kurang memenuhi tekanan yang diperlukan didalam *common rail*. Pengecekan pada *injector* dilakukang dengan cara engine dicanking dengan tujuan mengetahui pengbutan pada *injector* dalam kondisi baik atau tidak, sehingga ditemukannya *injector* dalam kondisi buruk yaitu tidak mengabutkan bahan bakar seperti pada gambar 3, sehingga diambil kesimpulan untuk melakukan pergantian pada *injector* untuk memperbaiki kerusakan engine yang susah running pada *excavator* Lonking CDM 6060N.

| No | Problem | Penyebab Utama | Tindakan yang diperlukan |
|---|---|---|---|
| 1 | <i>High pressure pump</i> yang mengalirkan bahan bakar dengan lemah. | <ul style="list-style-type: none"> <li>Adanya kotoran yang masuk kedalam <i>high pressure pump</i> sehingga mengalami sumbatan.</li> <li>Setelan screw pressure yang telah berubah.</li> </ul> | <ul style="list-style-type: none"> <li>Pembersihan <i>high pressure pump</i> dari kotoran yang menyumbat.</li> <li>Melakukan kalibrasi ulang pada <i>high pressure pump</i>.</li> <li>Melakukan pergantian <i>high pressure pump</i> baru.</li> </ul> |

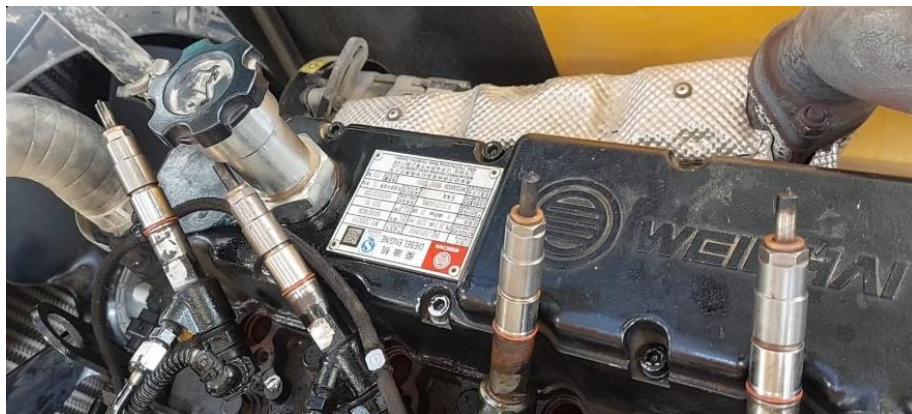
Gambar 3 Pengecekan Injector

| No | Problem | Penyebab Utama | Tindakan yang diperlukan |
|---|---|---|---|
| 2 | <i>Injector</i> yang tidak dapat mengkabutkan bahan bakar | <ul style="list-style-type: none"> <li>Adanya kotoran yang masuk kedalam <i>injector</i> yang menyumbat lubang pengkabut.</li> </ul> | <ul style="list-style-type: none"> <li>Melakukan kalibrasi ulang pada <i>injector</i>.</li> <li>Melakukan pergantian pada <i>injector</i> baru.</li> </ul> |

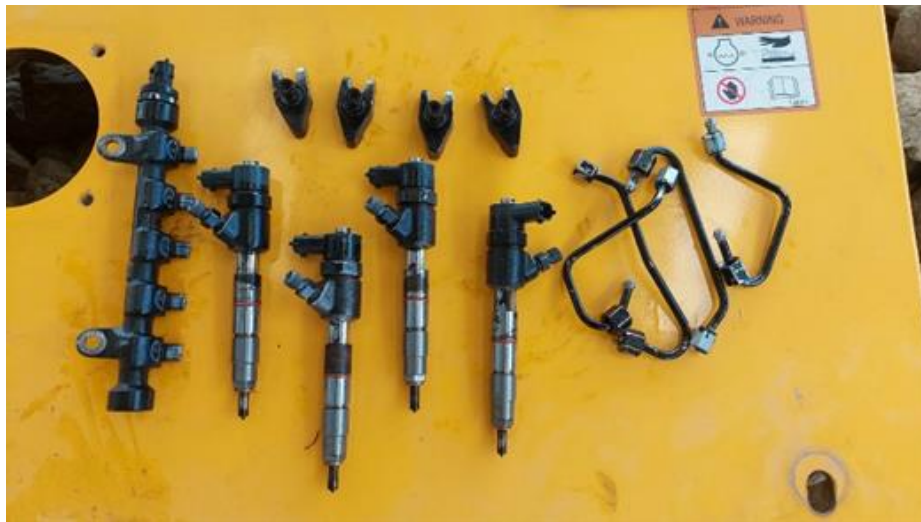
Gambar 4 Common Rail dan Injector yang telah dicuci dan dibersihkan

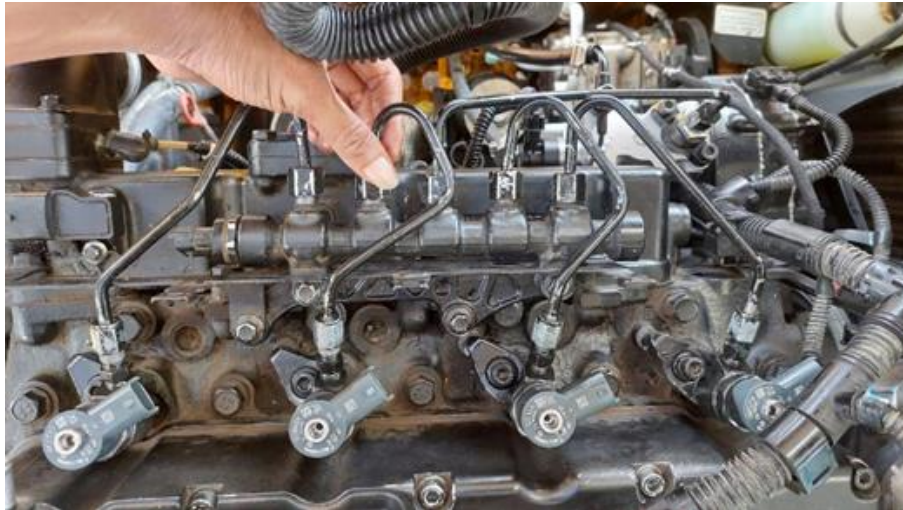
Gambar 6 *Assembly pipa common rail*

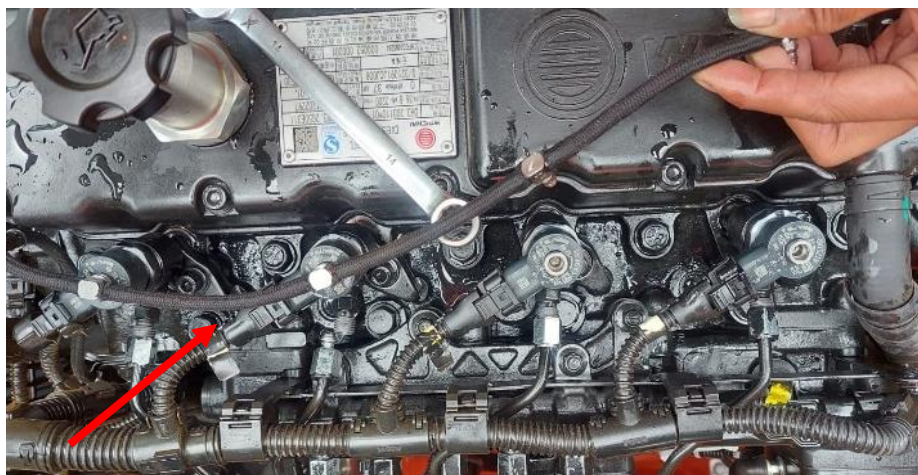
Gambar 7 *Assembly Hose Return*
