# PEMETAAN ARUS RETAS (*RIP CURRENT*) MENGGUNAKAN DRONE DAN *FLUORESCENT DYE* DI PANTAI INDRAYANTI, GUNUNGKIDUL, DAERAH ISTIMEWA YOGYAKARTA

Septiana Tri Wibowo; Dra. Alif Noor Anna, M.Si  
Fakultas Geografi, Universitas Muhammadiyah Surakarta  
Jl. A. Yani Tromol Pos 1 Pabelan Surakarta  
E-mail: septianatriwibowo@gmail.com

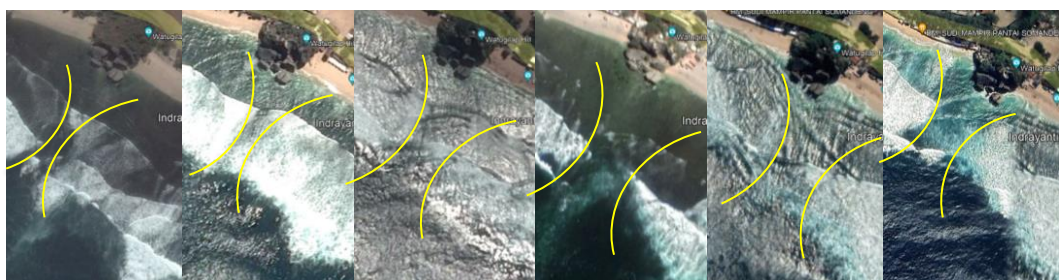
Lebar arus retas yang terbentuk pada citra google earth berbeda-beda setiap tahunnya. Pada **Gambar 4** citra pada Tahun 2007 dan 2013 di zona pecah gelombang hampir semua terdapat buih dan terdapat celah sempit yang tidak terdapat buih. Pada citra Tahun 2013 buih terlihat lebih banyak dan lebih lebar sehingga sulit untuk mengidentifikasi lokasi arus retas. Berdasarkan data temporal citra google earth dapat diketahui bahwa musim dapat mempengaruhi karakteristik arus retas seperti panjang, lebar dan memungkinkan perbedaan kuat lemah arus retas. Tampilan citra google earth juga mempengaruhi kemudahan interpretasi arus retas, terlihat pada perekaman Tahun 2017 dan 2022 terlalu banyak sunglint atau pantulan sinar matahari pada permukaan air laut. Sunglint dapat muncul akibat perekaman citra yang terlalu siang sehingga matahari terlalu terik, sehingga terdapat banyak pantulan cahaya matahari (Aldin, Prasetyo, & Helmi, 2020).

**Gambar 4** Tampilan Google Earth Lokasi Arus Retas di Pantai Indrayanti Tahun 2007, 2013, 2017, 2019, 2022 dan 2023

Identifikasi lokasi arus retas dilakukan menggunakan citra google earth yang dirasa sudah cukup untuk merepresetasikan arus retas secara kasat mata. Citra google earth dipilih karena mampu menyediakan perekaman citra temporal mulai dari tahun 2007, 2013, 2017, 2019, 2022 dan 2023. Berdasarkan data citra dapat diketahui bahwa lokasi arus retas menetap pada lokasi yang sama. Lokasi arus retas pada citra dan hasil penuangan fluorescent dye sedikit berbeda. Tampilan cairan fluorescent dye menunjukkan bahwa lokasi arus retas cenderung mengarah ke Pantai Somadeng, sedangkan pada tampilan citra cenderung pada Pantai Indrayanti.

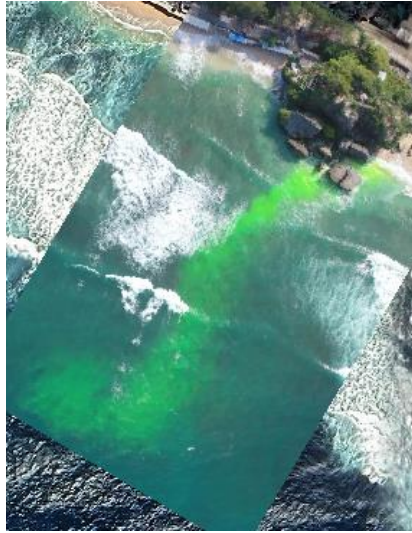
Lokasi arus retas yang berada di Pantai Indrayanti menetap di sisi Barat berdekatan dengan tebing yang terlihat pada **Gambar 5** Arus retas yang terbentuk memiliki tipe *boundary-controlled*, arus retas yang terbentuk akibat kontrol batas (*boundary-controlled rip currents*). Arus jenis ini terbentuk karena keberadaan fitur alami yang rigid seperti tebing daratan, singkapan batuan atau fitur antropogenik seperti groin, jetty, dan dermaga (Scott, Masselink, & Russel, 2011).

**Gambar 5** Batu Karang di sekitar lokasi arus retas

Penghalang alami yang terdapat pada bibir pantai dapat mendorong arus sejajar pantai yang datang dan membelokkannya ke arah laut. Arus retas jenis ini selain dikontrol oleh keberadaan penghalang, tentunya juga dikontrol oleh faktor pembentuk arus retas yang lain misalnya pasang surut dan kondisi batimetri. Arus retas jenis ini tergolong arus retas yang menetap, dan dapat terbentuk jika faktor hidrodinamik mendukung untuk terbentuknya arus ini. Penggunaan drone dan fluorescent dye memudahkan dalam pemetaan arus retas beserta menganalisis berbagai karakteristik arus retas.
