# ANALISA KERUSAKAN LEVER PADA MAIN CLUTCH COMPACTOR THREE WHEEL ROLLER BARATA TIPE MG-8

Calvin Kusuma Putra; Pramuko Ilmu Purboputo

Teknik Mesin, Fakultas Teknik, Universitas Muhammadiyah Surakarta

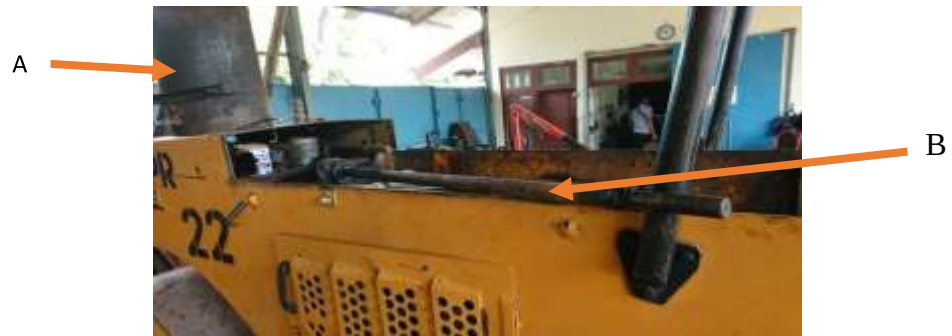
Gambar 2 Pelepasan bagian kap mesin

1. Pertama adalah melepas bagian-bagian pada kabin mesin dan kap mesin seperti tangki bahan bakar (A) dan sistem mekanik kemudi (B), *steering* kemudi (C), tuas *throttle* (D), tuas kopling (E), tuas pemindah gigi transmisi (F), *panel* (G), *brake* (H), tuas *double garden* (I), kursi duduk (J). Terlihat pada gambar 2 dan 3 merupakan contoh pelepasan tersebut.

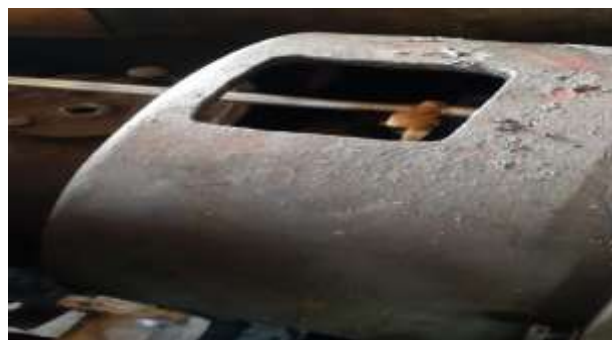
Gambar 4 Pelepasan *bolt* penghubung piringan penahan dengan *fly wheel*

2. Melepaskan 24 *bolt* dengan ukuran M8 yang mengkaitkan piringan penahan *main clutch* dengan *fly wheel* dengan kunci *socket* dan *extension*. Terlihat gambar 4 merupakan contoh pelepasan tersebut.

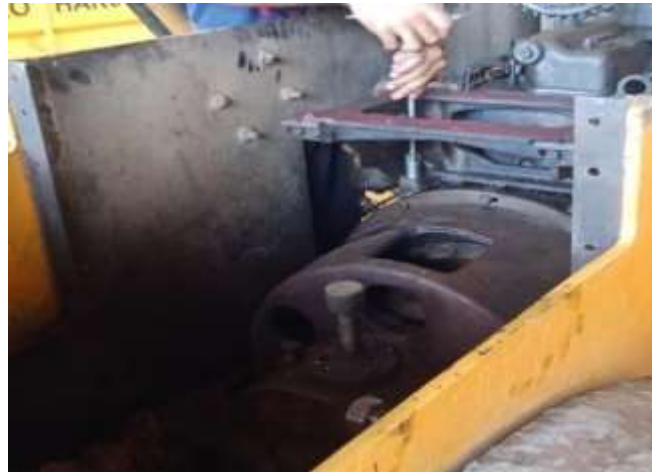
Gambar 5 Pelepasan *bolt main clutch* dengan *chasis*

3. Melepaskan 6 *bolt* ukuran M12 pada *main clutch* yang terikat dengan *chasis compactor* menggunakan kunci *socket* dan *extension*. Terlihat gambar 5

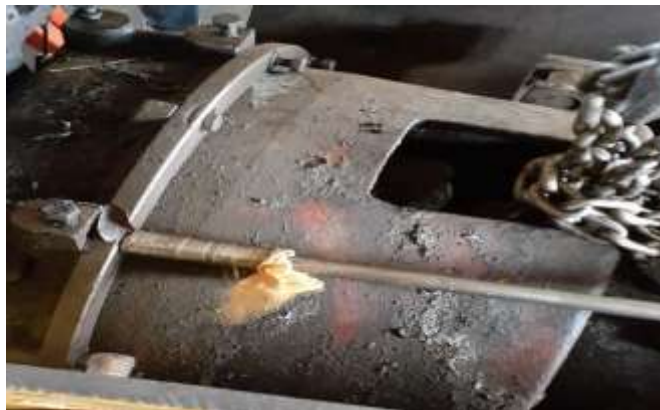
Gambar 6 Pelepasan *bolt* penghubung *main clutch* dengan *engine*

4. Melepaskan 12 *bolt* ukuran M10 yang menghubungkan antara *main clutch* dengan *engine* dengan menggunakan kunci *socket* dan *extension*. Terlihat gambar 6 merupakan contoh pelepasan tersebut.

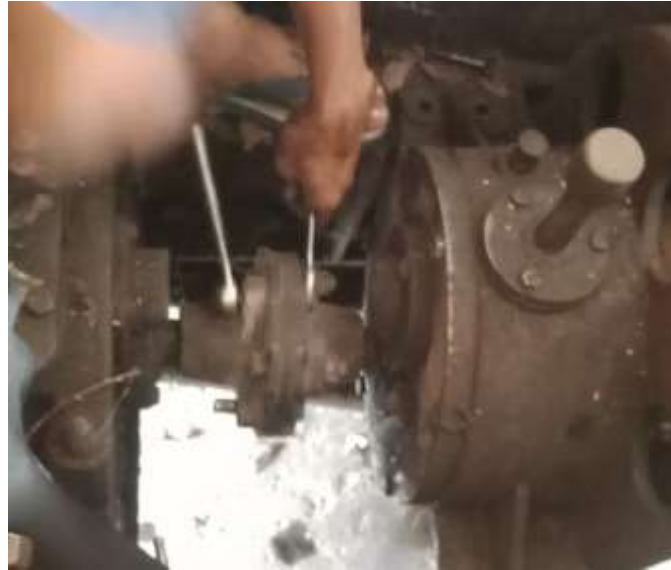
Gambar 7 Pelepasan *bolt* dan *nut* yang mengkaitkan *propeller shaft* kopling dengan *proppeler shaft gear box*

5. Melepaskan 6 *bolt* dan *nut* ukuran M12 pada *propeller* yang mengkaitkan antara *main clutch* dengan *gear box transmisi* dengan 2 kunci kombinasi. Terlihat gambar 7 merupakan contoh pelepasan tersebut.

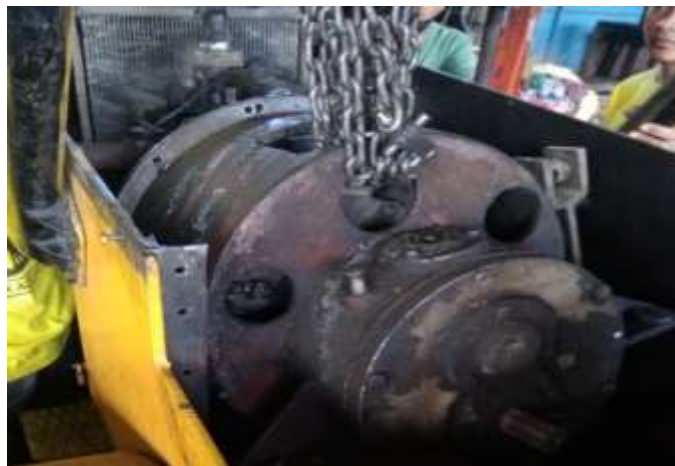
Gambar 8. Pengangkatan rumah kopling dengan *crane*

6. Mengangkat *main clutch* menggunakan *crane*, dan meletakkan ketempat dengan permukaan rata. Terlihat gambar 8 merupakan contoh pelepasan tersebut.

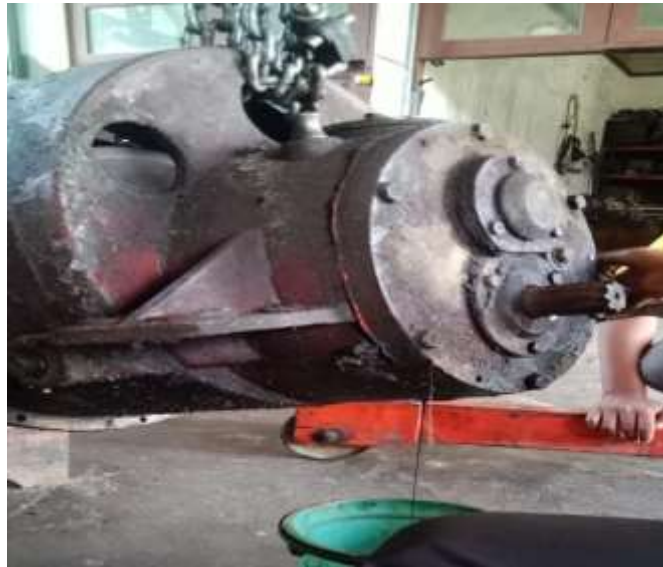
Gambar 9. Mengeluarkan oli roda gigi transmisi

7. Melepaskan *bolt drain oil* ukuran M20 pada menggunakan kunci *socket* dan *extension*, untuk mengeluarkan oli roda gigi transmisi. Terlihat gambar 9 merupakan contoh pelepasan tersebut.

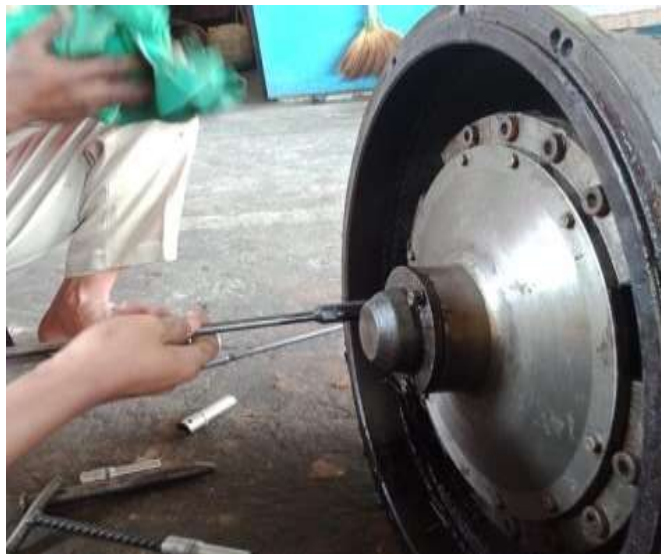
Gambar 10 Melepas *cover nut* piringan penahan

8. Melepaskan 3 *bolt cover nut* ukuran M8 pada penahan piringan kopling menggunakan kunci *socket* dan *extension*. Terlihat gambar 10 merupakan contoh pelepasan tersebut.

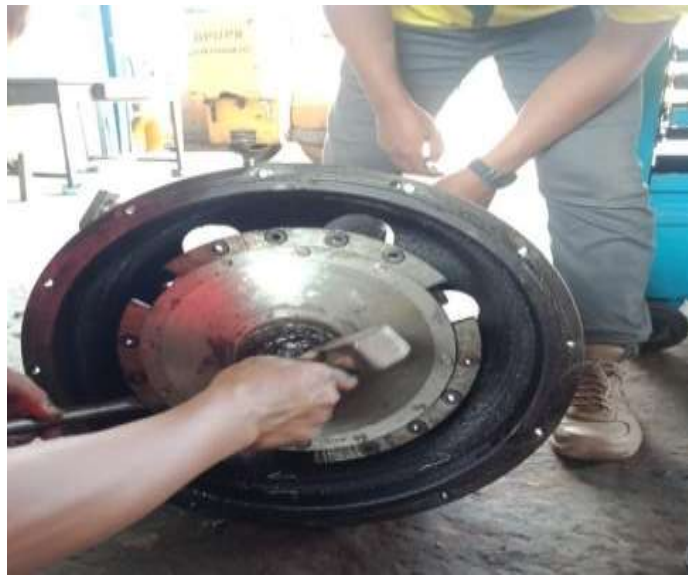
Gambar 11 Melepas *nut* poros piringan menggunakan *chisel* dan *hammer*

9. Melepaskan *nut* poros piringan dengan menggunakan *chisel* dan *hammer*. Terlihat gambar 11 merupakan contoh pelepasan tersebut.

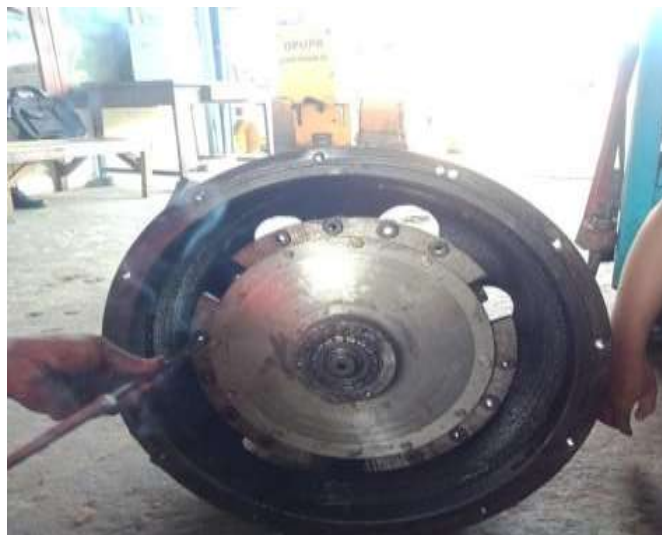
Gambar 12. Melepas *bolt* piringan penahan dengan bingkai rumah kopling

10. Melepas 12 *bolt* ukuran M10 yang mengkaitkan piringan penahan dengan bingkai rumah kopling menggunakan kunci *socket* dan *extension*. Terlihat gambar 12 merupakan contoh pelepasan tersebut.

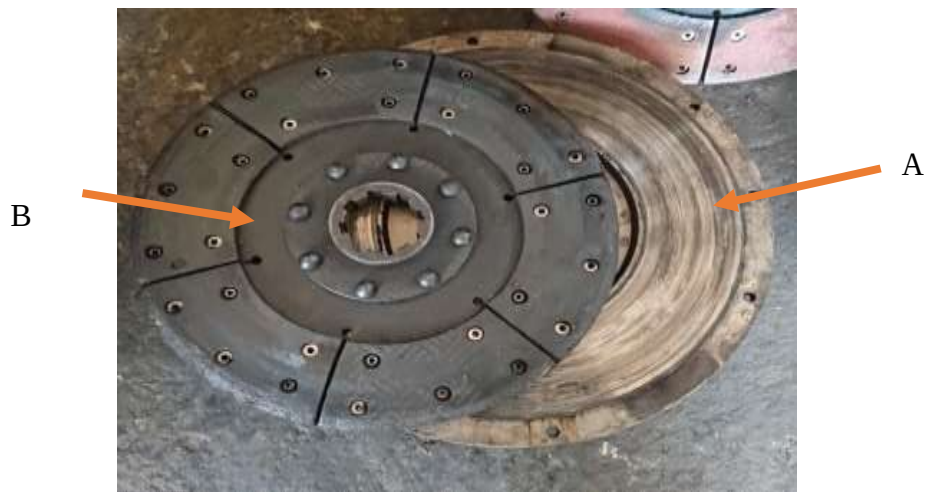
11. Melepas piringan penahan (A) dan piringan kopling pertama (B) pada komponen *main clutch*. Terlihat gambar 13 merupakan contoh pelepasan tersebut.

Gambar 13. Piringan Penahan dan Piringan Kopling pertama *Main Clutch*

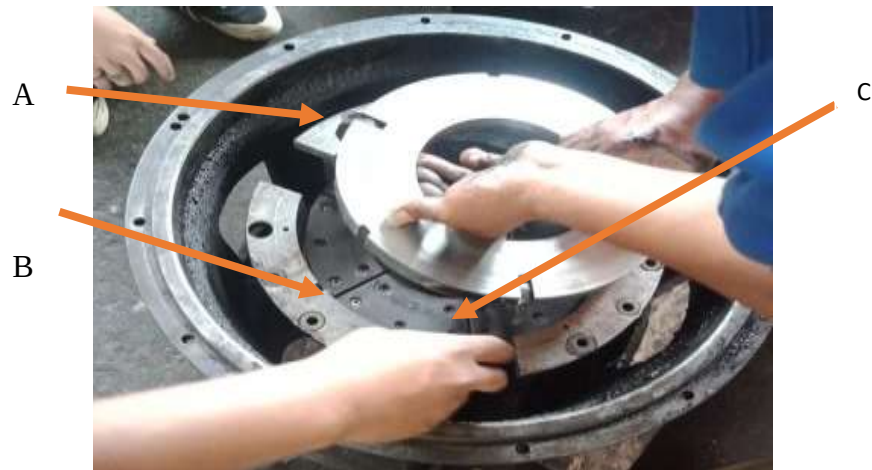
12. Melepas pengikat pada *bolt* pengunci *lever* (A), pengeling lining (B) untuk penahan dan melepaskan plat kopling gesek bersamaan dengan piringan kopling kedua (C) pada *main clutch*. Terlihat gambar 14 merupakan contoh pelepasan tersebut.

Gambar 14 Pelepasan Pelat Kopling Gesek dan Piringan Kopling Kedua

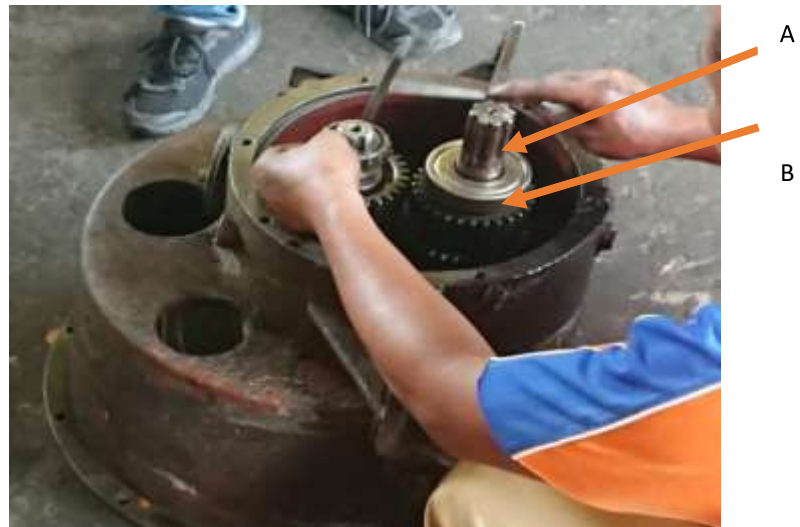
Gambar 15. Melepas *cover*, *gear*, poros *shaft* dan bantalan *glinding* pada rumah kopling

13. Membuka 18 *bolt* ukuran M10 pada *cover* roda gigi *main clutch* dengan menggunakan kunci *socket* dan *extension*, kemudian melepaskan beberapa komponen yang terpasang berupa poros shaft (A), bantalan gelinding (B) (C), *gear reverse*(D), *gear forward* (E), dan *gear* pembalik (F). Terlihat

gambar 15 dan 16 merupakan contoh pelepasan tersebut.

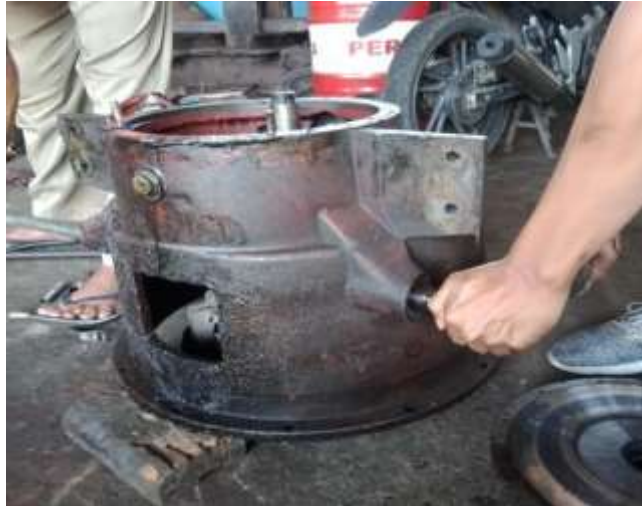
Gambar 17. Melepaskan *control linkage* yang terhubung dengan bantalan pengendali pada rumah kopling

14. Melepaskan pengait *clutch control linkage* (tuas) yang terhubung dengan bantalan pengendali pada rangkaian *main clutch*. Terlihat gambar 17 merupakan contoh pelepasan tersebut.

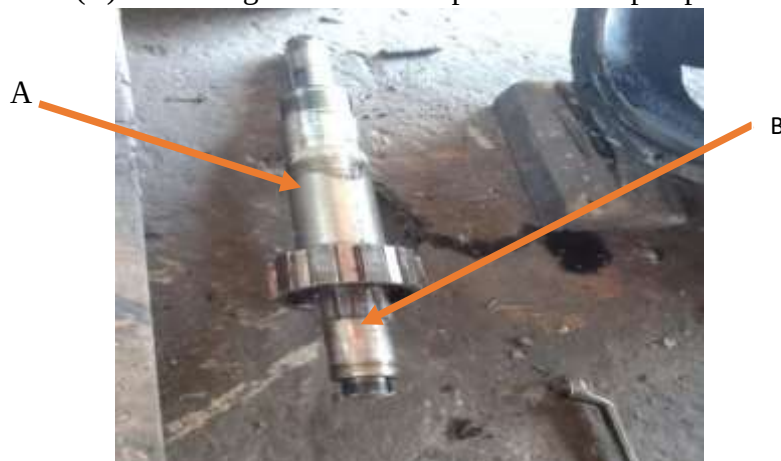
Gambar 18 Poros *shaft main clutch*

15. Melepaskan 2 *poros shaft kopling*, terdiri atas poros luar (A) dan poros dalam (B). Terlihat gambar 18 merupakan contoh pelepasan tersebut.

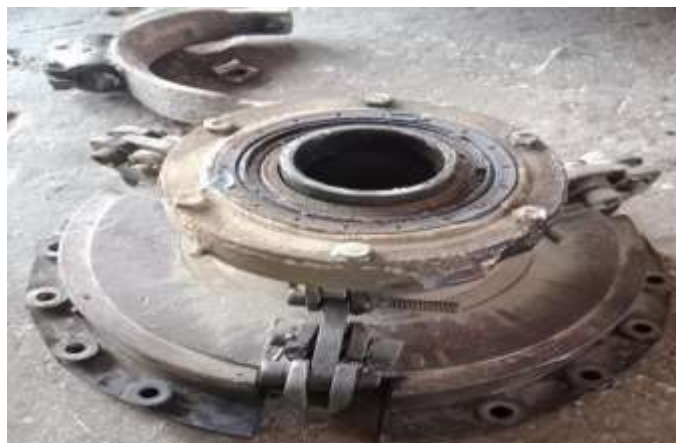
Gambar 19. Rumah bantalan pengendali dan bingkai *main clutch*

16. Melepaskan rumah bantalan pengendali dan bingkai *main clutch*. Terlihat gambar 19 merupakan contoh pelepasan tersebut.

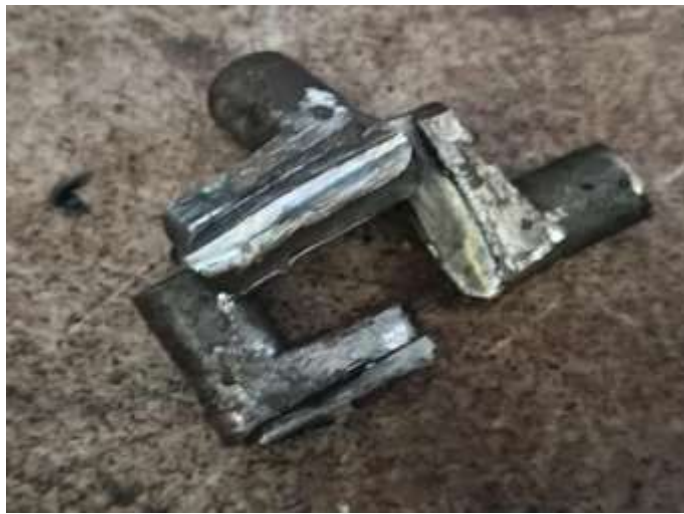
Dari hasil pemeriksaan *visual* yang telah dilakukan, didapatkan bahwa pengeling masih dalam keadaan layak pakai, komponen tidak mengalami kerusakan yang mengganggu kinerja *main clutch tipe over center barata MG-8*. Kondisi tersebut dapat dilihat pada gambar 4.19 berikut :

Gambar 20 Pengeling Lining

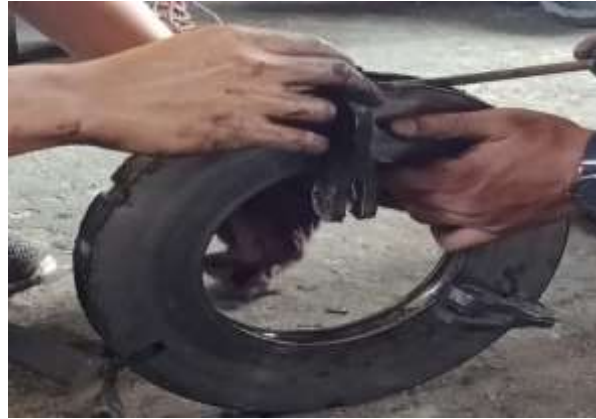
Dari hasil pemeriksaan *visual* yang telah dilakukan, didapatkan bahwa *bolt* penghubung atau pengikat dan *lever* sudah tidak layak pakai, karena terjadi pelonggaran lubang pada komponen tersebut akibat pemakaian dan perlu dilakukan pergantian *part*. Kondisi tersebut dapat dilihat pada gambar 4.20 dan 4.21.

Gambar 21 *Lever* pada pelat kopling

*Sparepart* yang mengalami kerusakan adalah pada bagian baut penghubung atau pengikat dan *lever*. Karena tidak memungkinkan untuk dilakukan perbaikan, maka diperlukan pergantian agar komponen dapat bekerja dengan baik sehingga tidak ada permasalahan yang disebabkan oleh *spare part* yang sama. dan pergantian dilakukan bertujuan untuk mengoptimalkan kinerja dari *main clutch*. Setelah mekanik mengetahui komponen yang mengalami kerusakan dan harus diganti, maka mekanik harus membuat laporan untuk membuat pemesanan komponen yang harus diganti dan diserahkan kebagian perlengkapan. Terlihat pada gambar 25 merupakan *spare part* komponen yang baru.

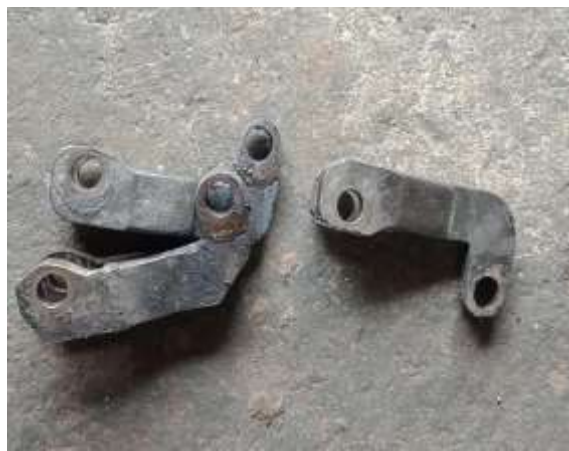
Gambar 22 *Lever* yang rusak

Penyebab kerusakan pada *lever* adalah karena adanya gesekan yang terjadi, yang mengakibatkan aus/pelonggaran pada lubang pengait *bolt*. Terlihat pada gambar 23 merupakan ilustrasi keausan yang terjadi.

1. Penyebab terjadinya gangguan pemakaian berat yang terjadi pada komponen *main clutch* adalah pada bagian baut penghubung/pengikat *lever* yang mengalami pelonggaran lubang pada komponen tersebut akibat pemakaian. Maka agar unit dapat dijalankan dengan normal kembali, perlu dilakukan pergantian *part* yang baru.

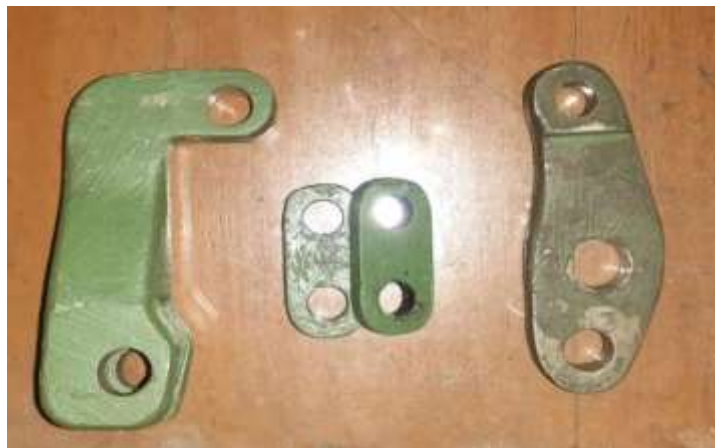
Gambar 25 *Spare Part Lever*

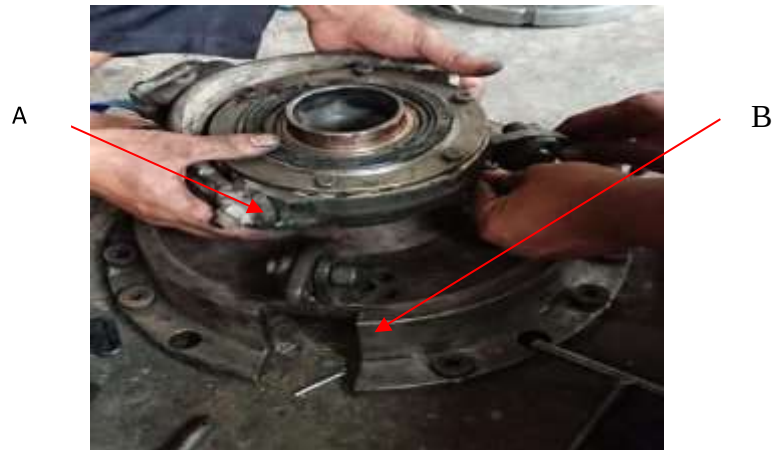
Gambar 26 pemasangan lever penghubung rumah bantalan pengendali, bingkai *main clutch* (B)

1. Mengkaitkan *lever* dan *bolt* penghubung/pengikat yang menghubungkan pada bingkai *main clutch* dan bantalan pengendali menggunakan pengait pada *bolt* dan dikencangkan. Terlihat pada gambar 26 merupakan contoh perakitan.

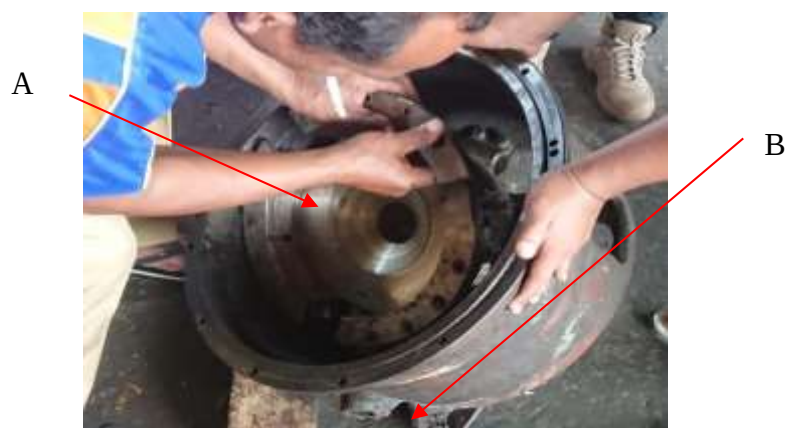
Gambar 27 Pemasangan bingkai dan bantalan pengendali *main clutch*

2. Memasang rangkaian bantalan pengendali dan bingkai *main clutch* pada *case main clutch* dan memasang kembali tuas *control linkage* dengan bantalan pengendali. Terlihat pada gambar 27 merupakan contoh perakitan.

(A), tuas *control linkage* (B) pada *case main clutch*

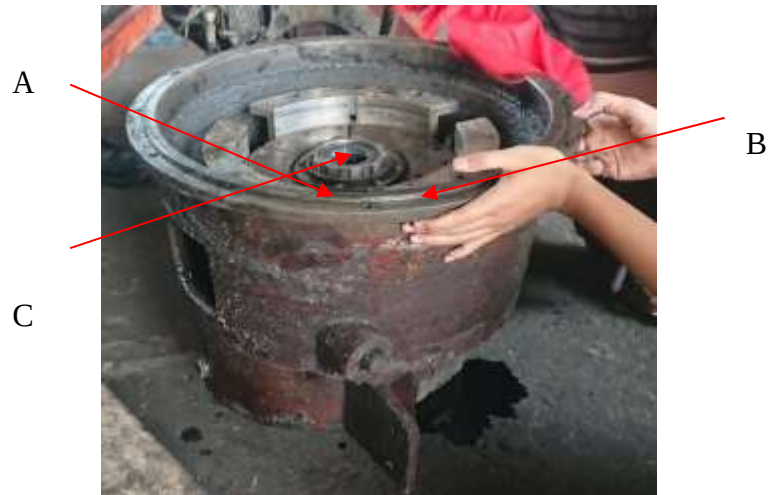
Gambar 28 pemasangan poros *shaft* pertama (A), plat kopling gesek dan gesek (B), pengelingan *lining*(C)

3. Memasang poros *shaft* dan plat kopling pertama kemudian, mengaitkan *lever* pada plat gesek dengan bingkai *main clutch* dan bantalan pengendali,

lalu dipasangkan 3 pengelingan lining agar plat gesek tidak bergeser saat mengalami gesekan dengan plat kopling. Terlihat pada gambar 4.26 merupakan contoh perakitan.

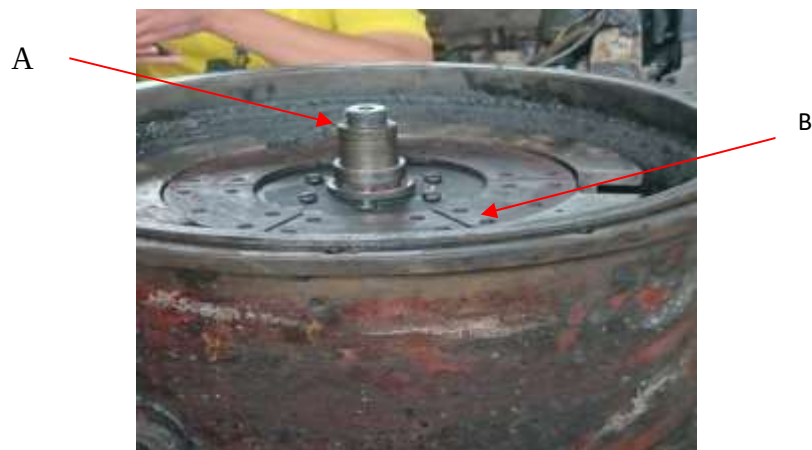
Gambar 29 pemasangan porors *shaft* (A) dan plat kopling kedua (B)

4. Memasang plat koring kedua dan poros *shaft* kedua pada bingkai kopling. Terlihat pada gambar 29 merupakan contoh perakitan

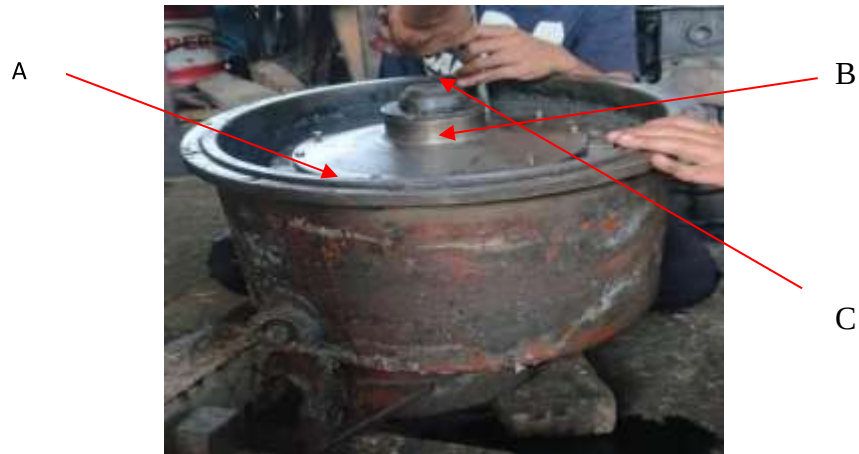
Gambar 30 Pemasangan plat penahan (A), baut poros *shaft* (B) dan cover baut poros (C) pada *main clutch*

5. Pemasangan plat penahan, *bolt* poros *shaft* dan cover *nut* poros *shaft* pada *main clutch*. Terlihat pada gambar 30 merupakan contoh perakitan tersebut.

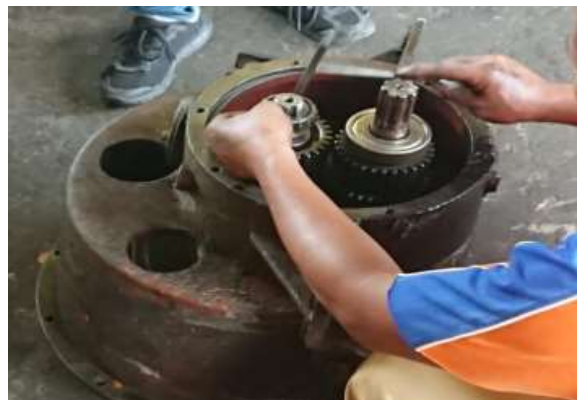
Gambar 31 Pemasangan bantalan gelinding, *gear* gigi transmisi, roda gigi pembalik, *shaft propeller* dan cover tranmisi pada *main clutch*.

6. Pemasangan bantalan gelinding, *gear* gigi transmisi, roda gigi pembalik, *shaft propeller* dan cover pada tranmisi *main clutch*. Kemudian dilakukan penambahan oli gigi transmisi sesuai dengan ketentuan OMM. Terlihat pada gambar 31 merupakan contoh perakitan tersebut.

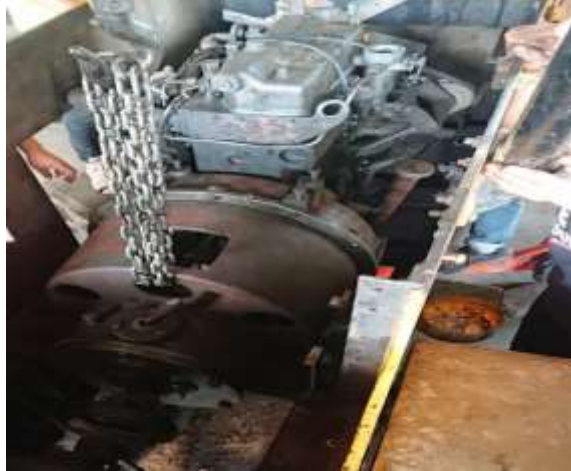
Gambar 32 pengangkatan dan pemasangan main clutch pada chasis dan perakitan bagian kap mesin dan kabin pengendali

7. Melakukan pengangkatan *main clutch* yang akan dirakit pada unit *compactor* dengan menggunakan *crane*, kemudian melakukan pemasangan

*bolt* pada *chasis*. Selanjutnya merangkai bagian kap mesin dan kabin pengendali. Terlihat pada gambar 32 merupakan contoh pemasangan tersebut.
