# ANALISA KERUSAKAN DAN KEKUATAN PADA CYLINDER HIDROLIK BUCKET UNIT EXCAVATOR KOMATSU PC 200-8

**Bukhori Sadewa, Bibit Sugito**

**Program Studi Teknik Mesin, Fakultas Teknik, Universitas Muhammadiyah Surakarta**

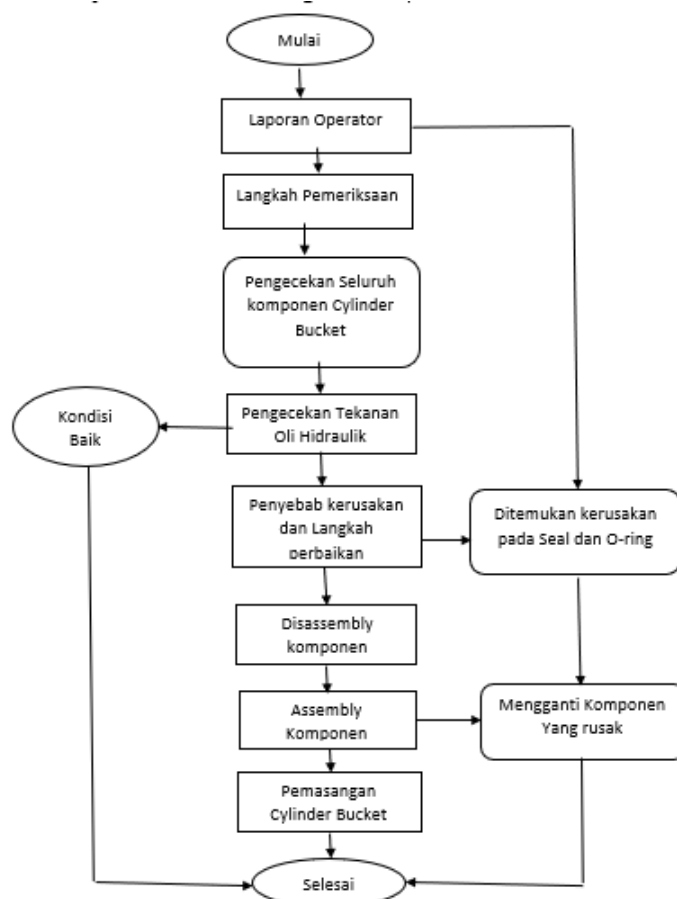
Gambar 1. Diagram Analisa *Trouble Shooting*

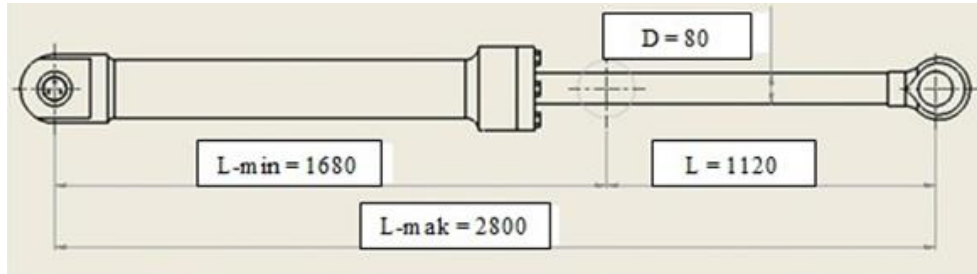
Dalam perancangan silinder hidrolik pada *excavator*, terlebih dahulu menentukan bahan silinder dan bahan piston rod. Perancangan silinder hidrolik pada *excavator* PC200-8MO menggunakan bahan : Bahan silinder = S45C dengan  $\sigma_{mak}$  58 kg/mm<sup>2</sup> dan Bahan piston rod = SFCM100S dengan  $\sigma_{mak}$  115 kg/mm<sup>2</sup>.

Gambar 2. Spesifikasi Silinder Hidrolik *Bucket*

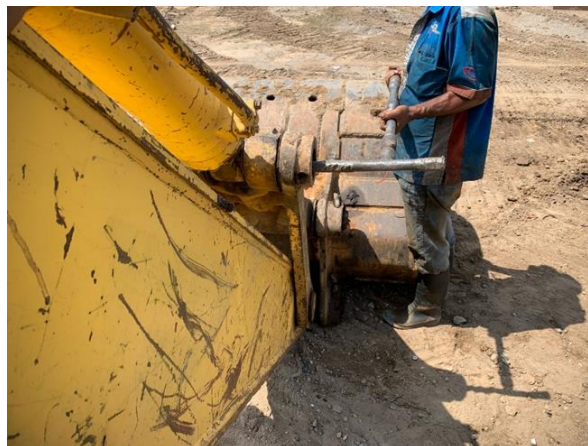
Gambar 3. Pelepasan As pada piston rod

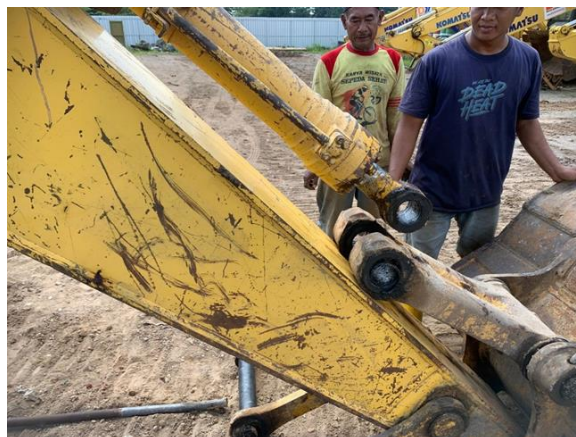
Gambar 4. Pelepasan Bucket dari piston rod

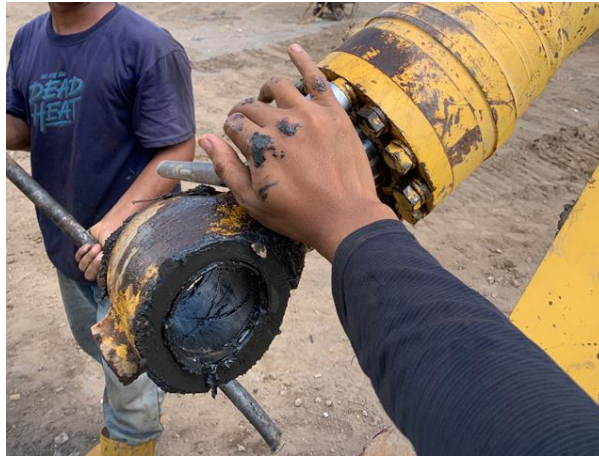
Gambar 5. Melepas baut pada cylinder bucket

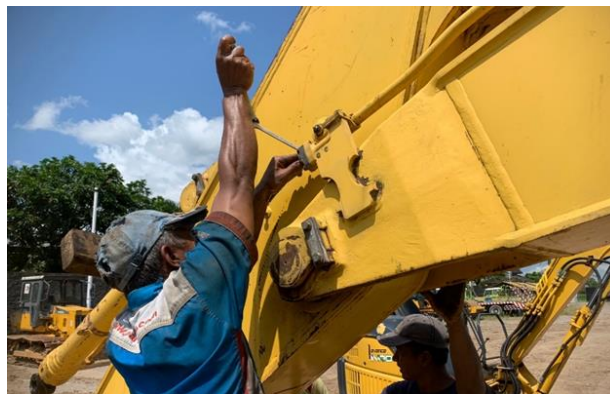
Gambar 6. Melepas selang pipa hidrolik

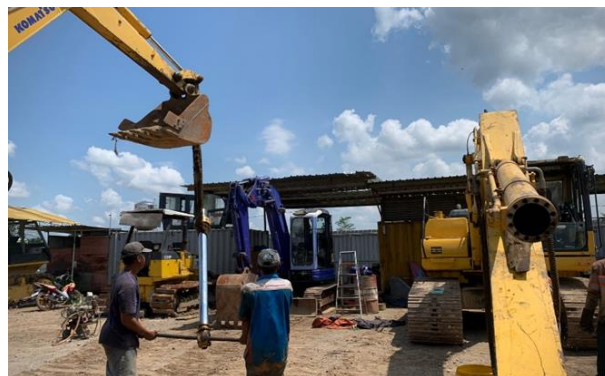
Gambar 7. Melepas piston rod

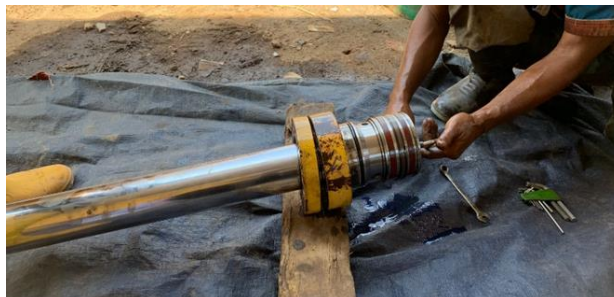
Gambar 8. Melepas piston

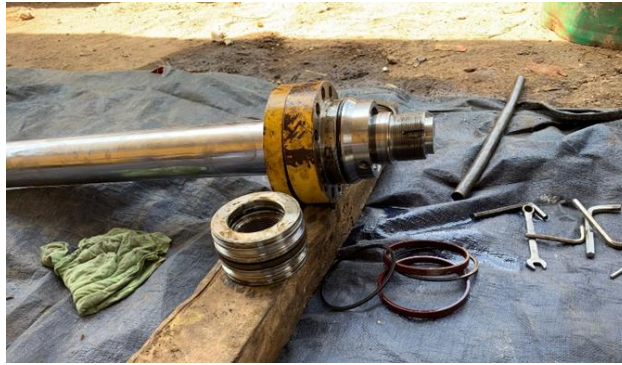
Gambar 9. Melepas O-ring dan seal

(1) Setelah melakukan *disassembly* komponen pada unit *Excavator* Komatsu PC200-8 ditemukan kerusakan pada *O-ring* dan *Seal* yang berada di dalam *bucket cylinder* .Komponen tersebut terletak pada *piston head* pada *rod cylinder*. (2) Penyebab kerusakan yang terjadi pada *O-ring* dan *Seal bucket cylinder* yaitu dikarenakan gesekan secara terus menerus yang mengakibatkan *O-ring* dan *Seal* mengalami keausan dan rusak. (3) Setelah melakukan proses *disassembly* dapat diketahui bahwa penyebab dari kerusakan komponen *O-ring* dan *seal bucket cylinder*, kemudian langkah yang harus diambil untuk melakukan proses perbaikan yaitu dengan mengganti komponen yang rusak yaitu komponen *o-ring* dan *seal* dengan yang baru sesuai dengan standar.

Dari langkah suspected dapat disimpulkan bahwa penyebab utama bucket cylinder low power dan penyebab gerakannya menjadi lambat yaitu kerusakan pada seal &O-ring yang menyebabkan terjadinya kebocoran pada *bucket cylinder*. Melakukan pengecekan dan perbaikan pada bucket cylinder dan dilakukan penggantian seal dan O-ring.

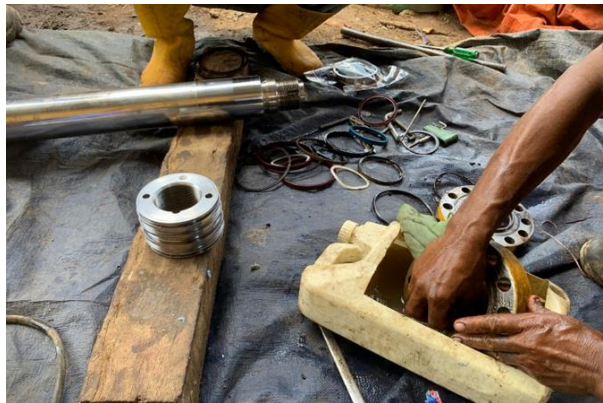
Gambar 10. Membersihkan komponen piston rod

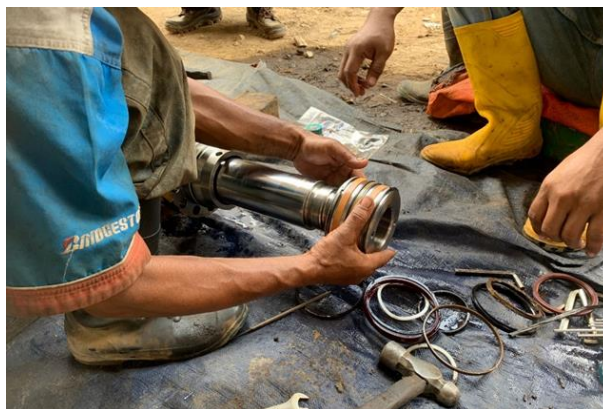
Gambar 11. Penggantian seal dan O-ring

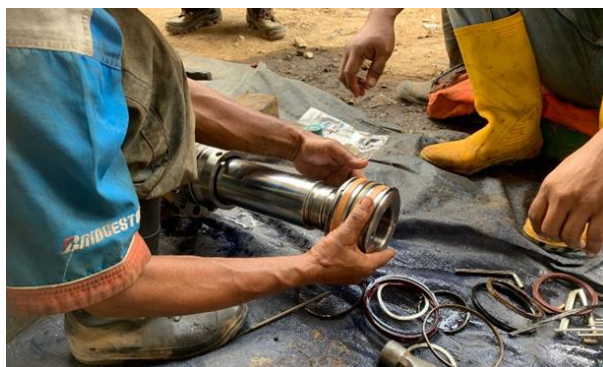
Gambar 12. Pemasangan Piston

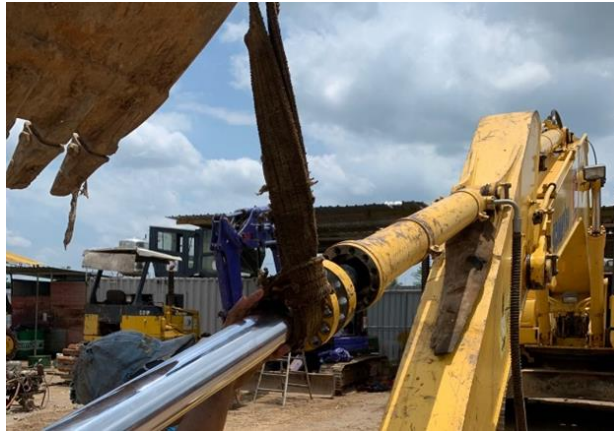
Gambar 13. Pemasangan Piston rod

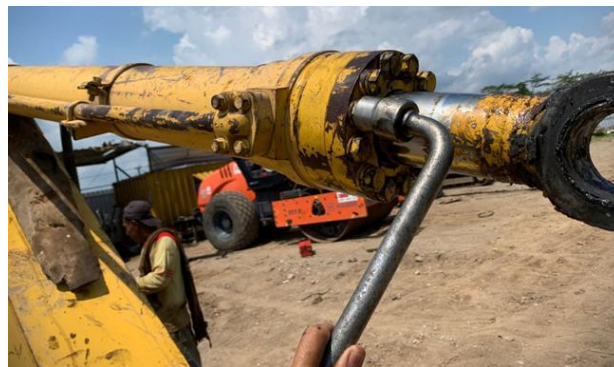
Gambar 14. Pemasangan baut pada cylinder bucket

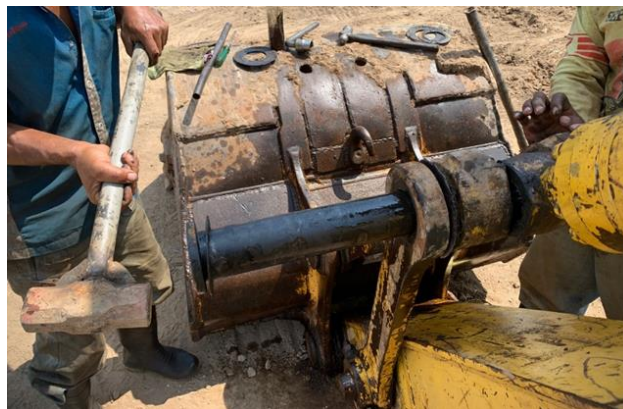
Gambar 15. Pemasangan As pada piston rod

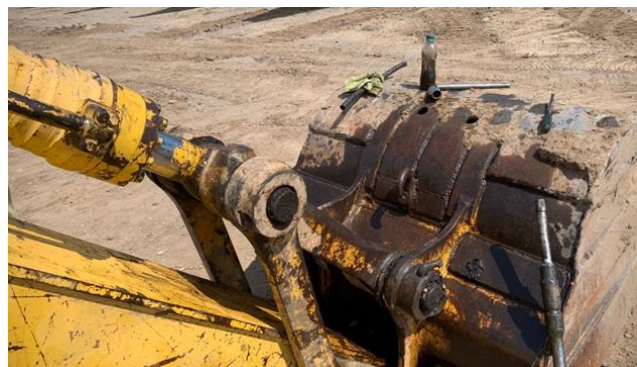
Gambar 16. Pemasangan pin pada As
