# **ANALISA KERUSAKAN DAN PERBAIKAN TRANSMISI LOW POWER WHEEL LOADER XG955H**

**Andika Aji Utomo; Ir. H. Amin Sulistyanto, S.T., M.T.**

**Program Studi Teknik Mesin Fakultas Teknik Universitas Muhammadiyah Surakarta**

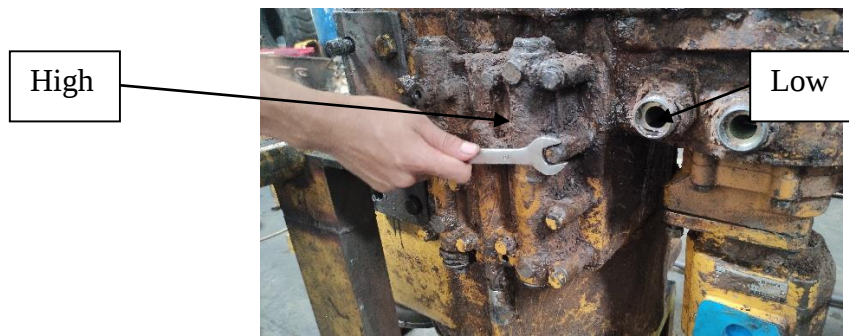
Oli sebagai penyuplai ke semua system yang terdapat yang terdapat di transmisi seperti pelumasan dan menggerakkan *clutch* yang tersusun ditransmisi. Hasil pemeriksaan kondisi oli transmisi diantara *high* dan *low*.

Gambar 2 Proses pemeriksaan level oli transmisi

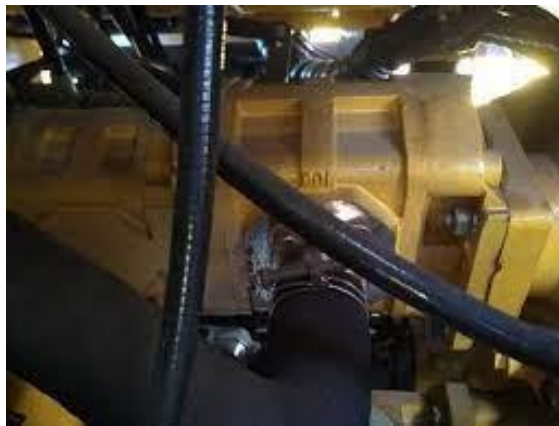
Melakukan pemeriksaan untuk mengetahui kebocoran pada selang oli transmisi. Dari hasil pemeriksaan tidak ditemukan adanya kebocoran atau keretakan pada selang.

Gambar 3 Proses pemeriksaan kondisi selang hose

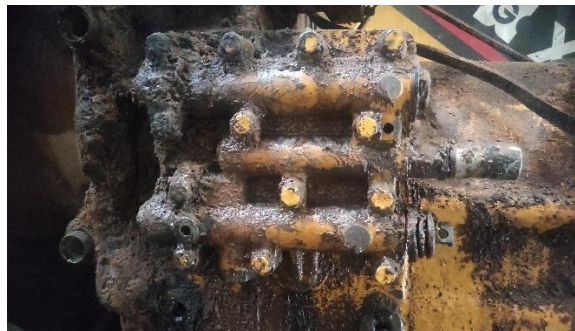
Pemeriksaan dilakukan untuk memastikan tidak terjadi kerusakan pada *control valve*, pemeriksaan ini dilakukan secara visual pada pergerakan *directional selector spool valve* dan *speed selector spool valve* dimana kedua *spool* ini mengirimkan oli dari pompa menuju *directional clutch* dan *speed clutch* yang tersusun di transmisi. Dari hasil pengecekan tidak terjadi kerusakan ataupun hambatan disekitar *control valve transmisi*.

Gambar 5 Proses Pemeriksaan control valve

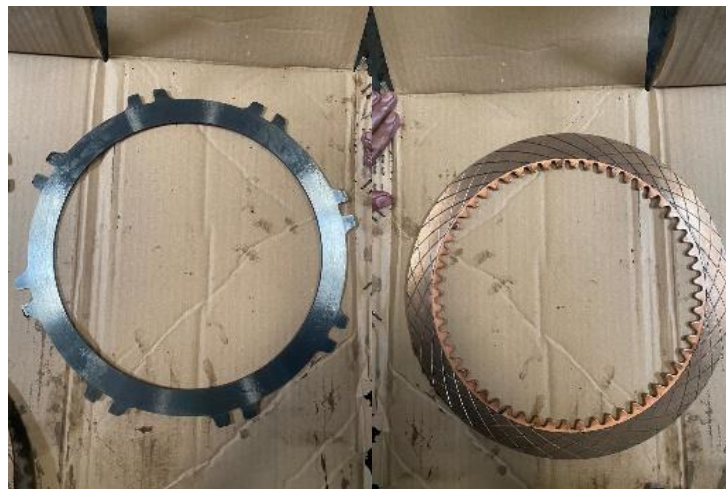
Setelah melakukan proses *disassembly* terhadap transmisi seperti gambar diatas kemudian lakukan pemeriksaan kondisi *clutch* di masing-masing *speed*. Hasil pemeriksaan tidak ditemukan keausan bagian *disc* dan *plate* serta kondisi *disc* masih memiliki *grid* dan *plate* tidak ditemukan adanya goresan atau keausan.

Gambar 6 Plate & disc assem

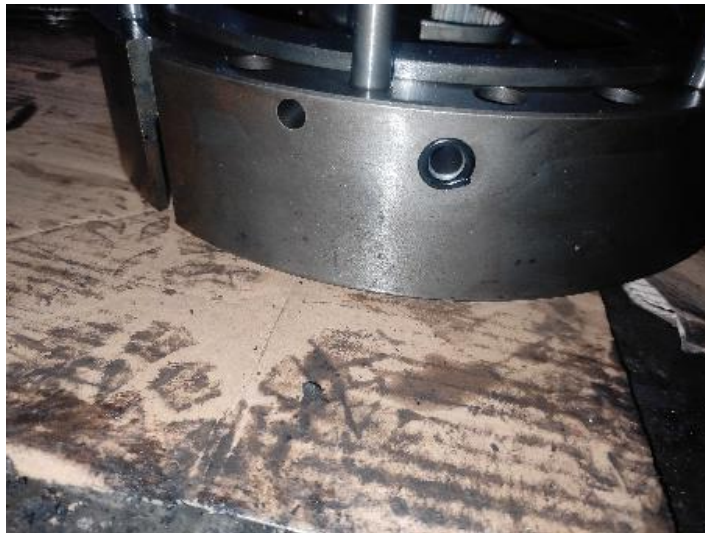
Dan setelah dilakukan pengecekan secara menyeluruh diemukan kerusakan pada bagian *seal ring* penyekat pada *hub* transmisi pada *speed* 1. Kondisi *seal ring* tersebut sobek dan mengeras. Kerusakan pada *seal ring* dapat dilihat pada gambar 7.

Gambar 7 Seal Ring yang mengalami rusak berupa sobekan pada bagian sisinya

Kerusakan berupa sobekan ini mengakibatkan fluida tidak termampatkan dengan benar sehingga mengalami kebocoran dan menyebabkan tekanan fluida menjadi berkurang.

1. *Seal ring* menipis yang disebabkan karena gesekan dengan dinding diruang piston pada *housing* transmisi Ketika melakukan *engaged* dan *dis-engaged clutch*.
2. Usia pemakaian *seal ring* yang menjadikan *seal* mengeras.

Setelah melakukan pemeriksaan komponen transmisi dan mengetahui kerusakan yang terjadi tindakan selanjutnya melakukan perbaikan terhadap komponen yang telah rusak yaitu *seal ring*. Proses perbaikan dilakukan dengan cara penggantian *seal ring* yang baru, karena kondisi *seal ring* yang telah rusak tidak dapat digunakan lagi.

Langkah perbaikan yaitu melakukan pemasangan *seal ring* yang baru pada *hub* transmisi. Sebelum pemasangan *seal ring* pastikan *hub* sudah dalam keadaan bersih. Pemasangan dilakukan secara perlahan dengan memasukan *seal ring* pada bagian sisi *hub* transmisi dan direkatkan dengan bantuan lem *three bond* agar *seal ring* tidak lepas pada saat melakukan *assembly* transmisi.
