ANALISA KERUSAKAN DAN PERHITUNGAN RODA GIGI PADA FINAL DRIVE EXCAVATOR KOMATSU PC200

Muhammad Sadam Al Rasyid¹; Amin Sulistyanto²

Program Studi Teknik Mesin, Fakultas Teknik,
Universitas Muhammadiyah Surakarta

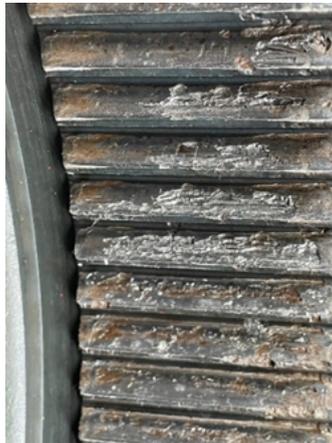
Setelah mengamati Pada bagian dalam komponen *Final Drive* ditemukan bagian dalam gigi-gigi ring gear mengalami keausan, keausan ini dikarenakan adanya penggantian komponen dalam final drive namun ring gear (drum) tidak dilakukan penggantian, hal ini menyebabkan terjadinya perbedaan geometri pada tiap gigi yang mana dapat menimbulkan gesekan yang tidak berpapasan dengan semestinya. Seperti yang ditunjukkan pada Gambar 1. berikut ini.

Gambar 1. Kondisi Gigi *Ring Gear* yang Mengalami Kerusakan

Dari Analisa perhitungan diatas didapati perhitungan yang mana bila dicocokkan dengan roda gigi yang rusak perhitungan tidak dapat disamakan, dengan artian roda gigi yang mengalami kerusakan geometrinya tidak sama dengan roda gigi yang baru. Kesimpulan dari Analisa diatas yaitu roda gigi yang mengalami kerusakan tidak dapat disatukan dengan roda gigi yang baru karena geometri dari masing masing roda gigi berbeda.

Komponen atau part yang mengalami kerusakan tidak memungkinkan untuk dilakukan perbaikan dikarenakan rusak pada bagian gigi pada *Planetary Gear*, dan untuk *Bearing Floating Seal* dapat dilakukan penggantian dikarenakan seal sudah melewati batas usia pemakaian. Oleh karena itu dilakukan Langkah perbaikan dengan cara penggantian komponen yang sudah rusak dengan tujuan agar tidak terjadi kerusakan yang sama diwaktu yang dekat, dan unit dapat bekerja secara maksimal. Seperti pada gambar 3.

1. Hasil dari pemeriksaan *Final Drive* pada *Excavator Komatsu PC200* terdapat jenis kerusakan pada gigi *Ring Planetary Gear*.
2. Penyebab dari kerusakan yang terjadi pada komponen Final Drive terletak pada perbedaan Geometri letak temu antara gigi *Carrier* dan *sun gear* dimana mengakibatkan Kerusakan pada Sistem kerja *Planetary Gear*.
3. Langkah perbaikan dari komponen *Final Drive* tidak dapat diperbaiki oleh sebab itu komponen sistem gigi *Planetary Gear* dilakukan penggantian baru.

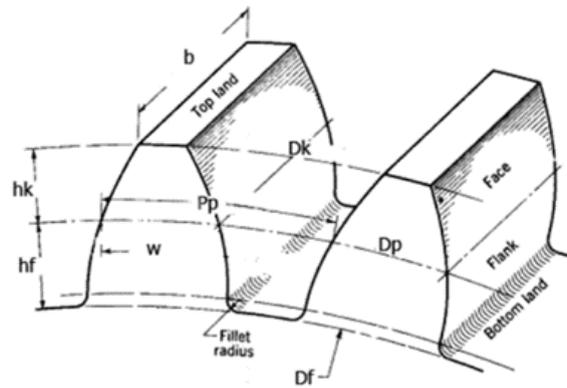
Dari gambar Analisa kerusakan terlihat geometri dari roga gigi lurus. Variabel dari roda gigi yang penting antara lain adalah ukuran modul dan jumlah gigi, kedua variabel tersebut menjadi dasar untuk menghitung variabel lain yang terdapat pada roda gigi lurus. Berikut gambar bentuk geometri roda gigi pada gambar 2.

Gambar 2. Geometri Roda Gigi Lurus.

- Dp = Diameter pitch / diameter tusuk / pitch circle
- Dk = Diameter kepala / addendum pitch
- Df = Diameter kaki/ dedendum circle
- h = tinggi gigi
- hk = tinggi kepala / addendum
- hf = tinggi kaki/ dedendum
- w = lebar satu gigi
- b = tebal roda gigi
- c = Jarak sumbu
- Pp = pitch gigi / jarak bagi gigi
- a = Sudut tekan / pressure angle
- m = modul
- z = jumlah gigi

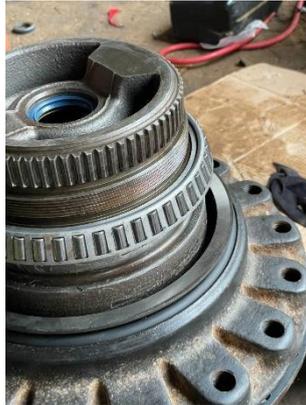
Gambar 3. *Bearing Floating Seal*.

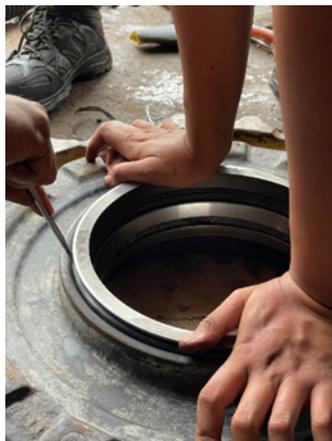
Gambar 4. Pemasangan *Seal*.

- a. Langkah pertama yang dilakukan dalam proses assembly yaitu Memasang *Bearing Floating Seal* dengan cara memasukkan seal pada gap yang sudah tersedia dalam rangkaian *Final Drive*, pemasangan seal membutuhkan stick dan martil agar seal terpasang dengan sempurna. Seperti yang ditunjukkan pada Gambar 4. berikut ini.

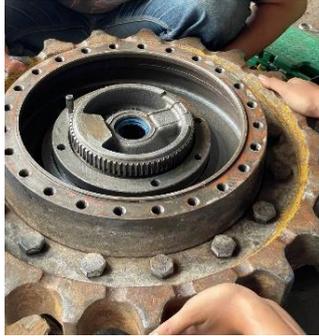
Gambar 5. Pemasangan *sprocket* pada *Final Drive*.

- b. Selanjutnya memasang sprocket ke rangkaian *Final Drive* dengan cara mengangkat sprocket Bersama dan memosisikan bearing seal bertemu dengan bearing seal. Seperti yang ditunjukkan pada Gambar 5. berikut ini.

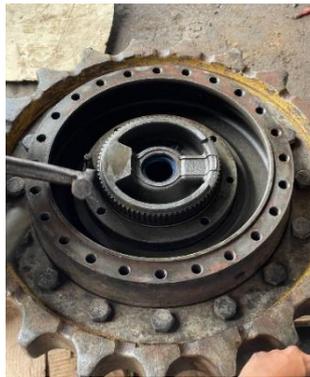
Gambar 6. Pemasangan Pengunci *Final Drive*.

- c. Selanjutnya dilakukan penguncian rangkaian *Final Drive* agar tidak terjadi miss position pada gigi-gigi *Planetary Gear*. Pemasangan pengunci membutuhkan martil dan stick besi. Seperti yang ditunjukkan pada Gambar 6. berikut ini.

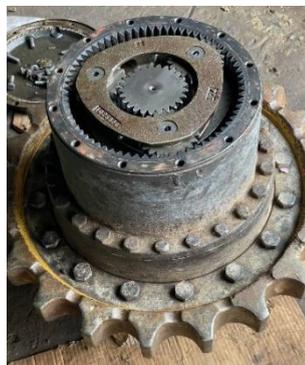
Gambar 7. Perakitan Komponen *Final Drive*.

- d. Selanjutnya membalikkan posisi final gear agar dapat merangkai komponen *Final Drive* seperti *Planetary Gear* dan shaft. Seperti yang ditunjukkan pada Gambar 7. berikut ini.
