# **IDENTIFIKASI DAN ANALISA PENYEBAB MENURUNNYA PERFORMAN UNIT SERTA DESAIN ULANG PLAT GESEK PADA WHEEL LOADER LG833PRO**

**M. Guruh Maulana Faqih; Ir. Bibit Sugito,M.T**

**Program Studi Teknik Mesin, Fakultas Teknik, Universitas Muhammadiyah Surakarta,  
Indonesia**

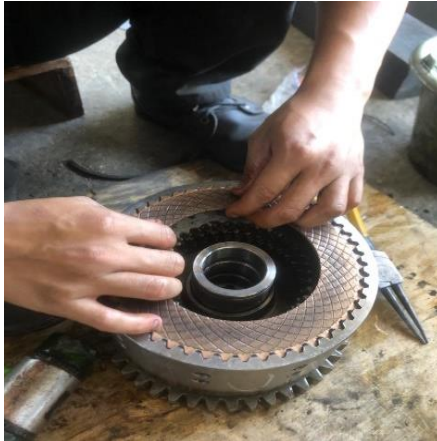
**Gambar 3.3 Penggantian Plat Gesek**

- a. Turbin pada torque converter  
Kondisi turbin mengalami keausan akibat gaya gesek fluida yang bertekanan tinggi.
- b. Inner dan outer friction disc  
Kondisi inner dan outer friction disc mengalami keausan.
- c. Seal dan ring  
Kondisi seal dan ring sudah mengalami kegetasan sehingga memungkinkan terjadinya kebocoran.
- d. Filter cartridge  
Terdapat banyak penyumbatan pada filter sehingga menyebabkan filtrasi kurang maksimal.
- e. Bearing  
Bearing memasuki fase Life time dengan indikasi mengalami kekendoran

- 1) Terjadinya low power pada transmisi disebabkan karena adanya keausan pada plat gesek sehingga efisiensi kinerja transmisi Wheel Loader LG833PRO menurun.
- 2) Penyebab keausan plat gesek diantaranya karena kontaminasi partikel asing yang masuk diantara permukaan gesek, Pelumasan yang kurang atau tidak tepat.

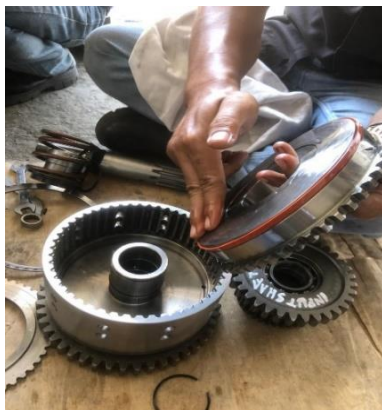
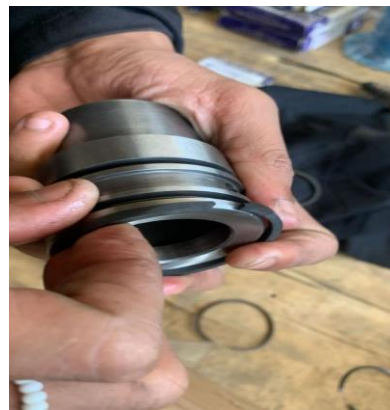
**Gambar 3.4 Penggantian Seal dan Lock Seal Ring**

c. Seal dan ring

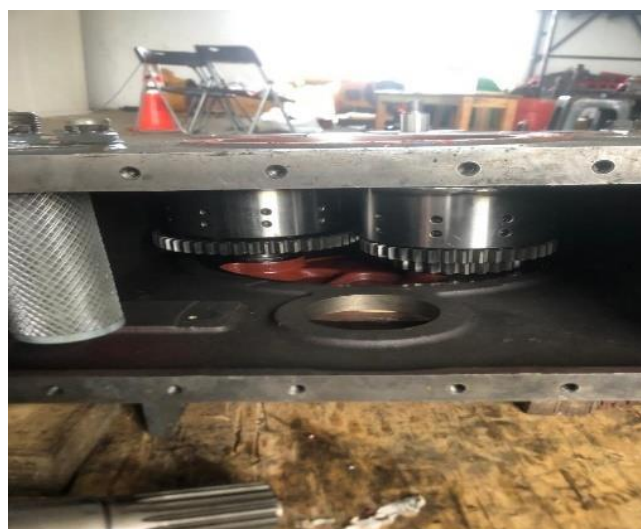
**Gambar 3.5 Penggantian Filter Cartridge**

d. Filter cartridge

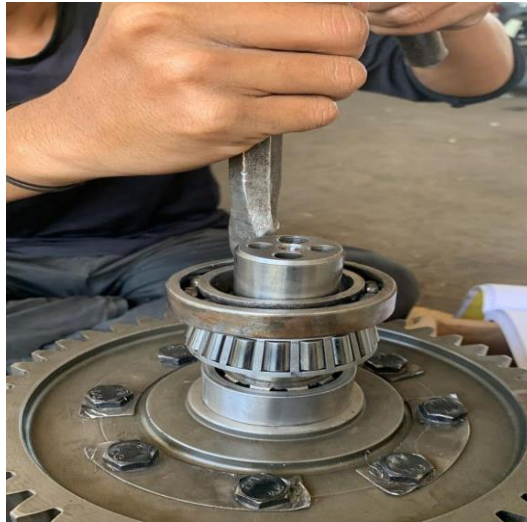
**Gambar 3.6 Penggantian Bearing**

e. Bearing
