# **TROUBLE SHOOTING PADA TRACK ADJUSTER EXCAVATOR HITACHI TYPE ZAXIS 200 DAN ANALISA PERHITUNGAN PADA PEGAS**

**Program Studi Teknik Mesin, Fakultas Teknik, Universitas Muhammadiyah Surakarta**

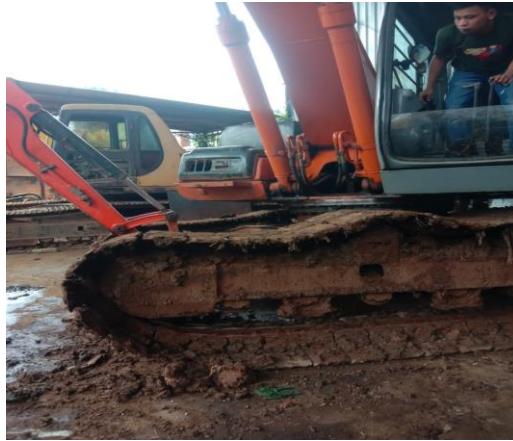
Track sebelah kiri mengalami kendor dan terjadi rembesan oli sehingga track tidak bisa distel atau dikencangkan yang bisa disebabkan oleh track adjuster yang mengalami kerusakan

Gambar 1 track shoe mengalami kendor

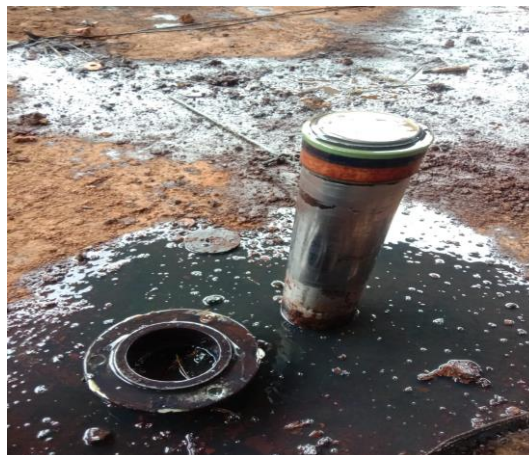
Gambar 2 Pengecekan *Piston rod*

Setelah melihat pada bagian *piston rod* ternyata ada bagian *piston rod* yang mengalami berkarat, *piston rod* dapat berkarat dikarenakan sering terkena panas matahari dan hujan serta kurangnya pelumas atau bisa dikarenakan kotoran yang masuk kedalam *cylinder rod* dan menempel pada *piston rod* dan mengakibatkan korosi .

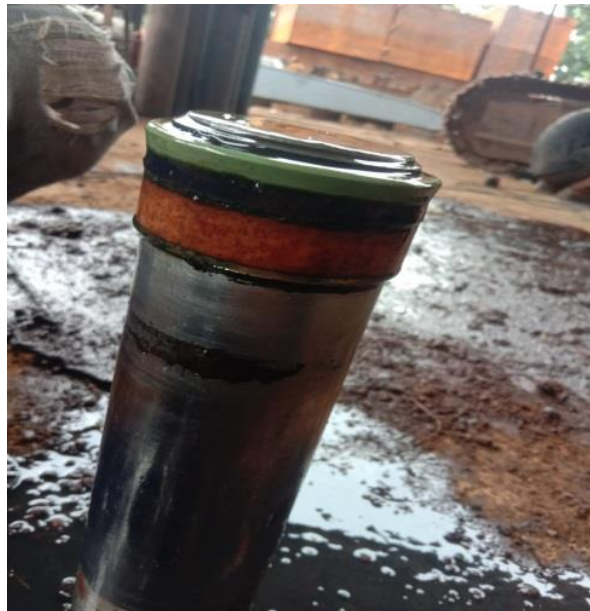
Gambar 3 Pengecekan *seal adjuster*

Pada bagian *Seal Track Adjuster* terkikis dikarenakan terkena tekanan yang sangat tinggi dari *grease*, dan *seal* sudah terlalu lama digunakan sehingga menyebabkan *seal* terkikis. Banyak kemungkinan yang mengakibatkan *adjuster* tidak bekerja dengan maksimal dan kemungkinan terbesar yang terjadi adalah kerusakan pada *seal track adjuster*

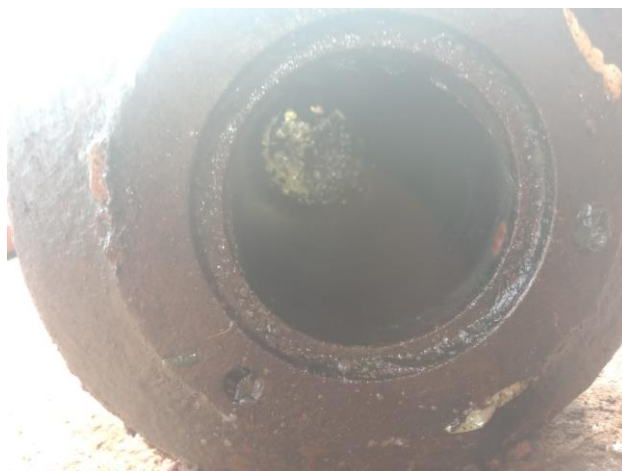
| No. | Pengujian | Komponen diuji | Standart | Aktual <i>checking</i> |
|---|---|---|---|---|
| 3. | Visual | <i>Cylinder rod</i> | Tidak mengalami kebocoran | Mengalami kebocoran |

Gambar 4 Pengecekan *Cylinder Rod*

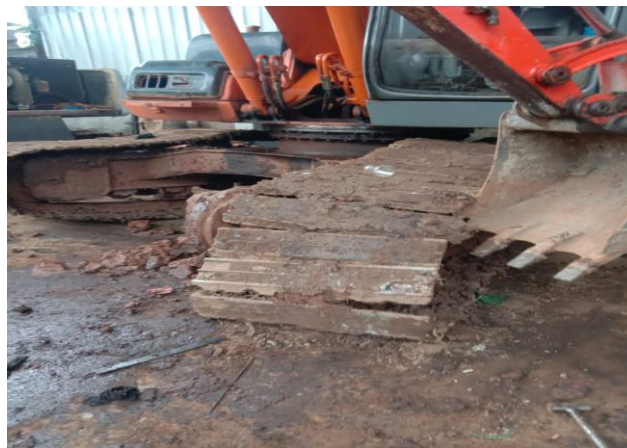
Gambar 5 Melepas Track shoe

Langkah pertama yang dilakukan adalah melepas track shoe bagian depan. Dikarenakan pada kasus ini posisi track sudah kendor maka track bisa langsung dilepas dengan bantuan excavator yang lain

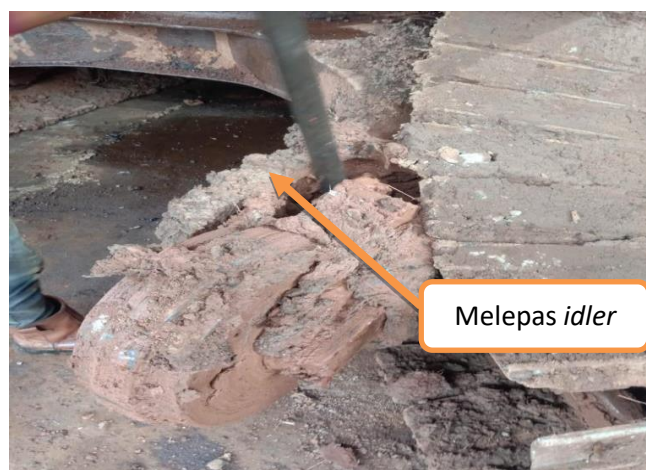
Gambar 6 Melepas *Idler*

Cara melepas *idler* adalah dengan cara mencongkelnya menggunakan pipa panjang hingga idler terjatuh di tanah atau bisa menggunakan bantuan *bucket* dari *excavator* itu sendiri.

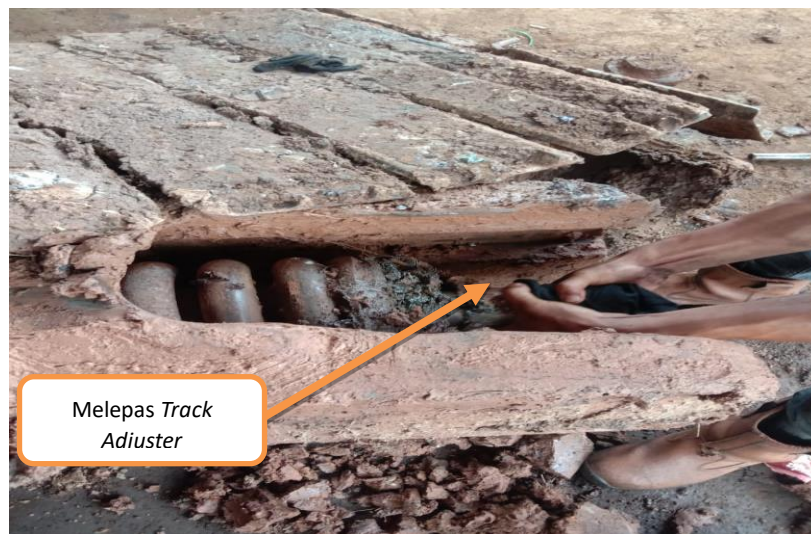
Gambar 7 Melepas *Track Adjuster*

Cara melepas *track adjuster* adalah dengan cara menariknya keluar sekuat tenaga dengan bantuan kain dikarenakan *adjuster* licin dari rembesan pelumas

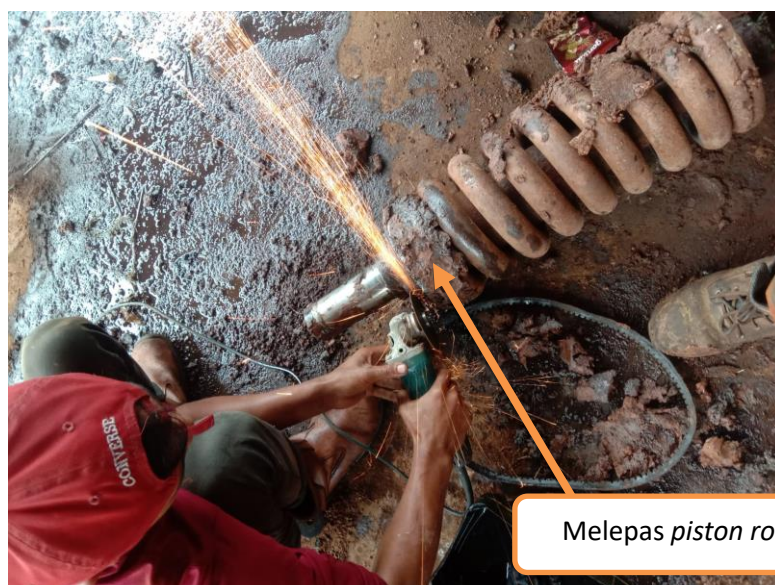
Gambar 8 Melepas *piston rod* dari *cylinder rod*

Langkah pertama yang harus dilakukan ketika melepas *piston rod* adalah dengan melepas *cover* pada *adjuster*, pada bagian *cover* ini sebelumnya sudah pernah dibongkar dan pada saat pemasangan dilakukan pengelasan, maka pada saat melepas *cover* dilakukan dengan cara menggerinda bagian yang sudah dilas.

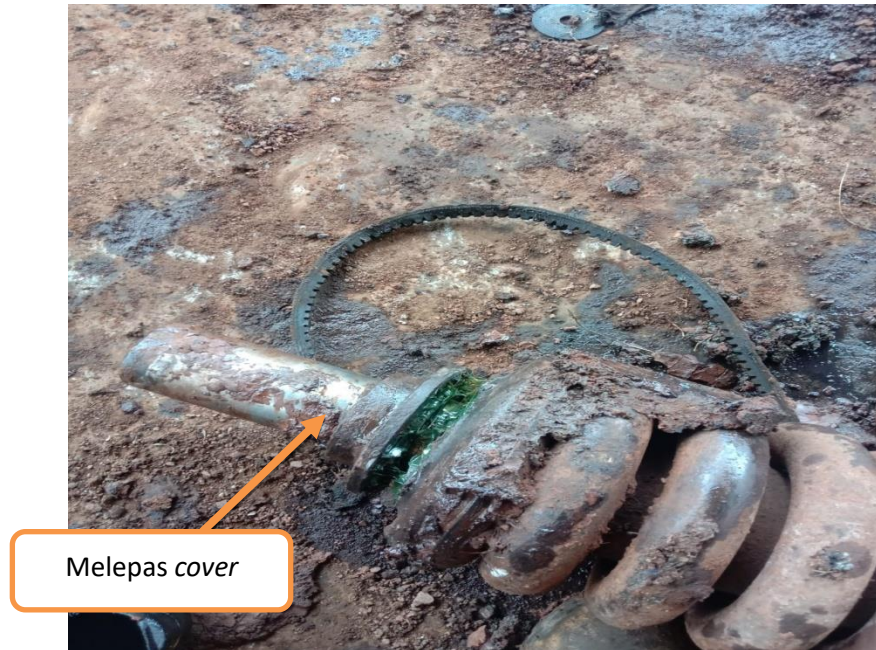
Gambar 9 melepas cover

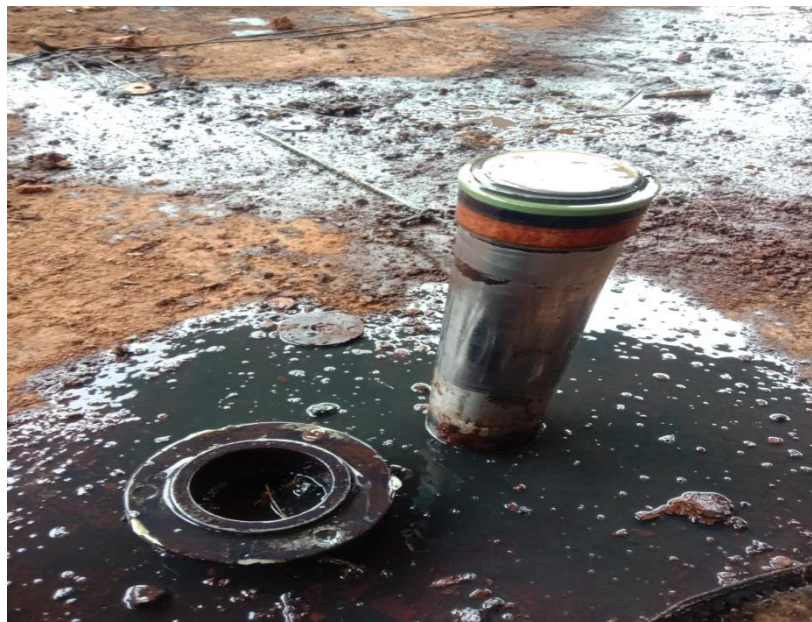
Gambar 10 *Piston rod* yang sudah terlepas

Selanjutnya jika *cover* sudah terlepas, tarik *piston rod* dengan bantuan kain atau majun, tarik dengan sekuat tenaga hingga *piston rod* keluar atau terpisah dari *cylinder rod*.

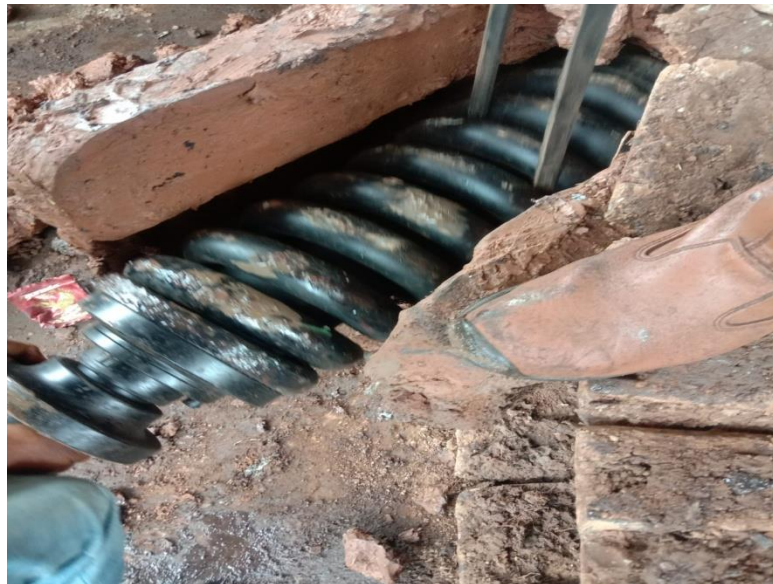
Gambar 11 Pemasangan *Track adjuster*

Langkah pertama memasang *Track Adjuster* adalah mengangkat dan memasukkan *Track Adjuster* dengan bantuan *v-belt* bekas dan pipa panjang untuk mempermudah proses pemasangan.

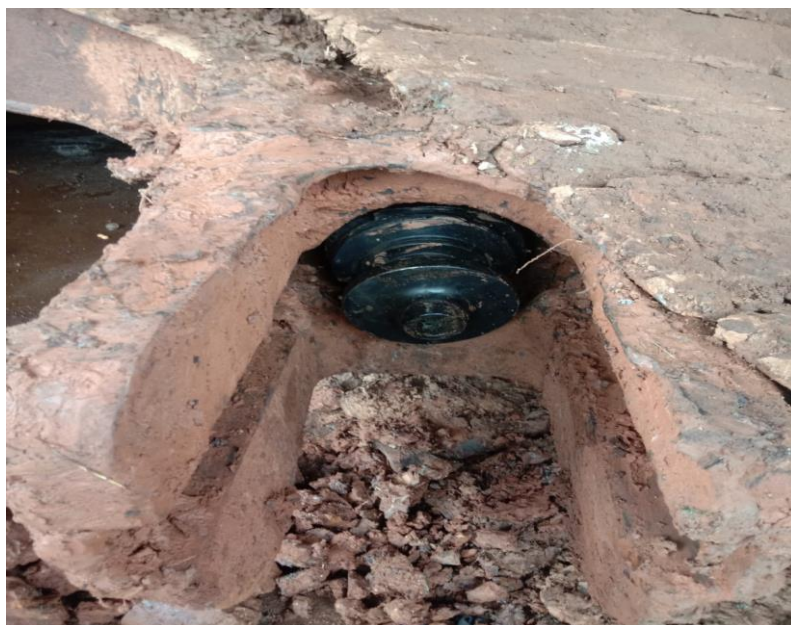
Gambar 12 *Track Adjuster* yang sudah terpasang

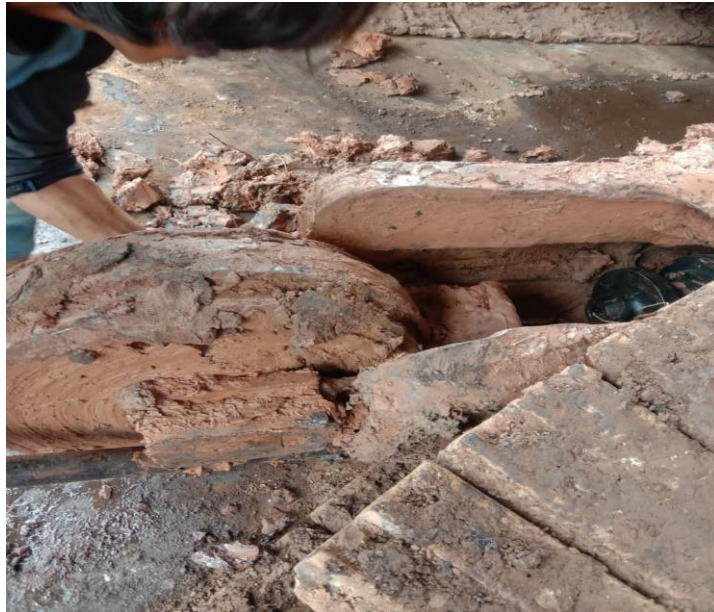
Gambar 13 Pemasangan *Front Idler*

Langkah pemasangan *front idler* adalah dengan cara mengangkat *idler* dengan bantuan pipa

lalu diposisikan kembali di tempat bekerjanya *idler* pastikan posisi idler telah sejajar dengan *Track Adjuster*

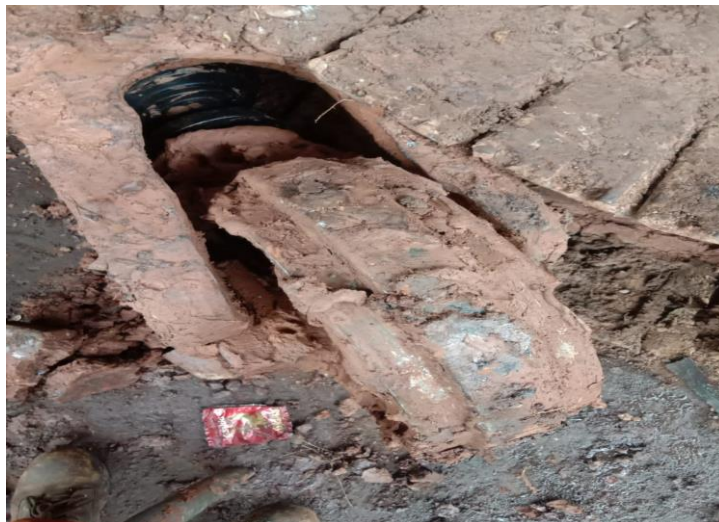
Setelah *idler* terpasang pada posisi tempat bekerjanya dapat dipastikan kembali sudah diposisikan sejajar dengan *Track Adjuster* seperti gambar dibawah ini

Gambar 14 *Front Idler* yang sudah terpasang

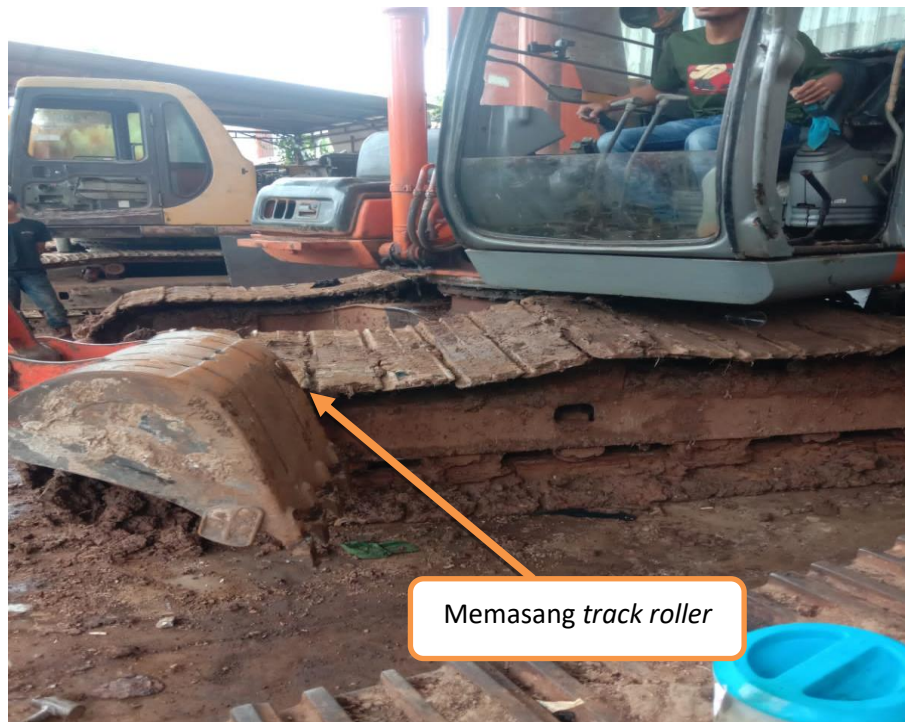
Gambar 15 Pemasangan *track*

Setelah *Track Adjuster* dan *Front Idler* terpasang sempurna maka langkah selanjutnya yaitu track dikembalikan pada posisi semula dengan bantuan bucket *excavator* lain

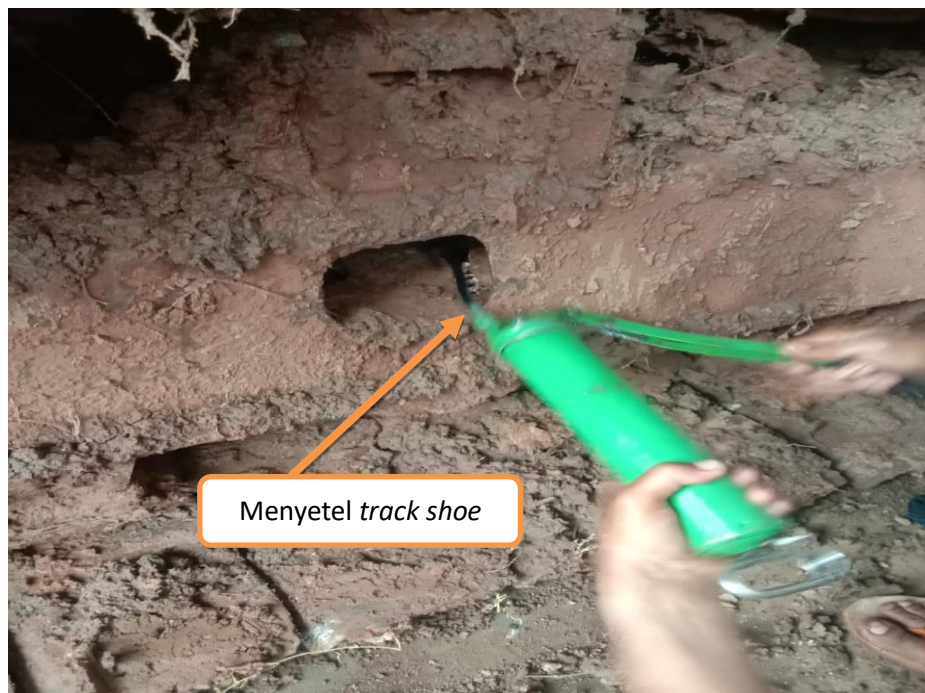
Gambar 16 Penyetelan *track shoe*

Setelah semua komponen terpasang dengan baik kemudian kencangkan *track shoe* dengan memasukkan *grease* kedalam katup *Track Adjuster* sampai *track shoe* dapat dioperasikan kembali.

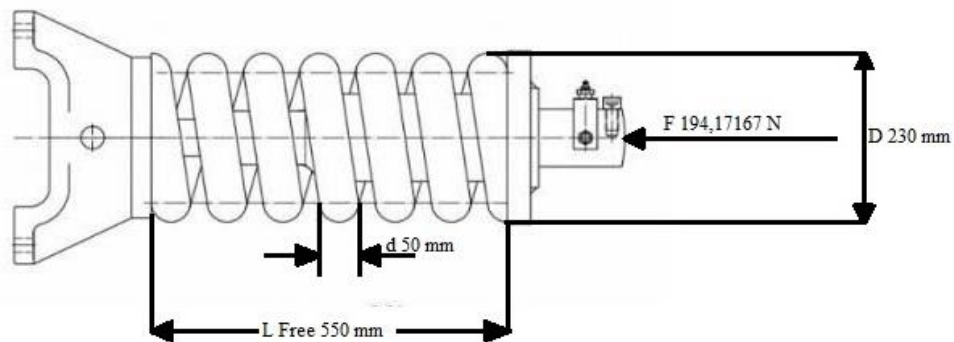
Panjang bebas pegas ini adalah 550 mm, yang menunjukkan jarak antara ujung-ujung pegas saat tidak ada beban diterapkan. Diameter luar pegas, yaitu 230 mm, Dengan diameter kawat sebesar 50 mm, dan jumlah kumparan sebanyak 8, Pegas dibuat dari material baja, yang dikenal dengan kekuatan dan daya tahan tinggi. Pegas ini dioperasikan pada beban 19800 kg. Untuk menghitung karakteristik pegas tekan (*compression spring*), berikut adalah detail spesifikasi pegas dan analisis perhitungan pegas pada track adjuster :

Gambar 17 *Track Adjuster*

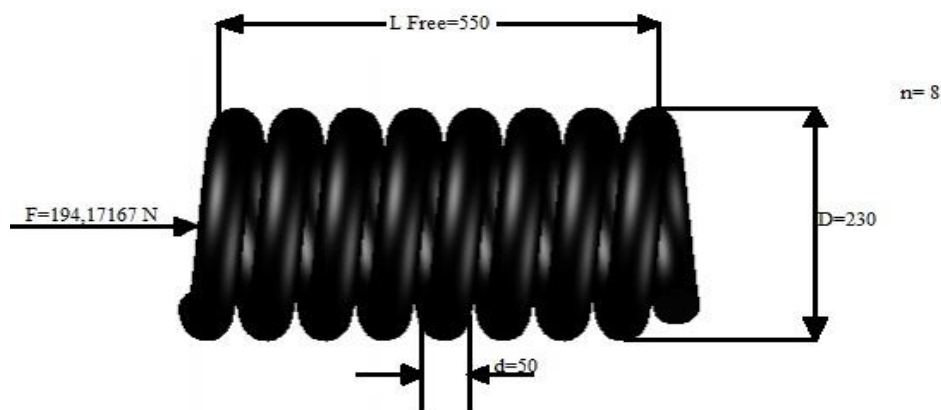
- Panjang bebas (L free): 550 mm
- Diameter luar (D out) : 230 mm
- Diameter kawat (d) : 50 mm
- Jumlah kumparan (n): 8
- Berat operasi (W) : 19800 kg
- Modulus geser (G) :  $78,8 \times 10^3$  Mpa : 8035,364 kg/mm<sup>2</sup>

Gambar 18 Spesifikasi Pegas pada *Track Adjuster*
