# **ANALISA KERUSAKAN DAN PERBAIKAN TORQUE CONVERTER PADA WHEEL LOADER CDM833PRO**

**Program Studi Teknik Mesin, Fakultas Teknik, Universitas Muhammadiyah Surakarta**

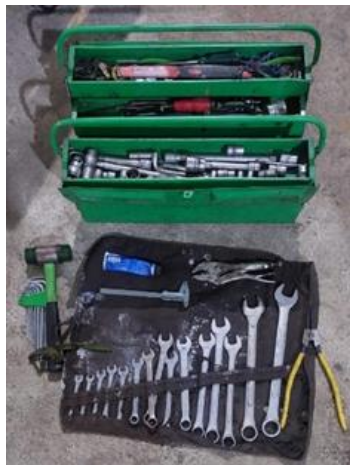
**Gambar 1 Tool Box Set**

- a) 1 set tool box, Dimana di dalam 1 set tool box tersebut terdapat berbagai macam tool set yang merupakan standart mekanik lapangan maupun di dalam workshop.

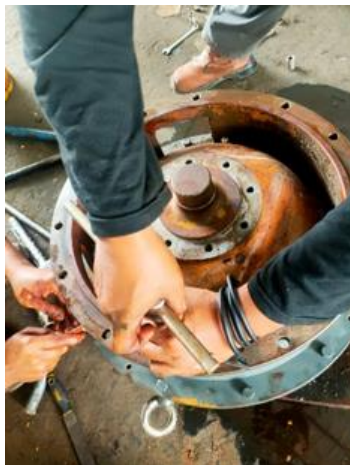
**Gambar 2 Melepas front cover**

Melepas bolt front cover menggunakan kunci shocket 12 seperti yang ditunjuk pada gambar 2 berikut ini

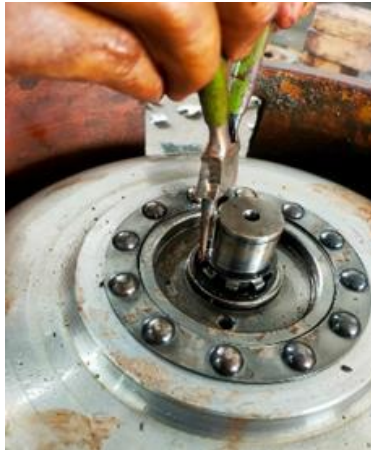
**Gambar 3 Melepas Snap Ring Turbin**

Melepas snap ring pada turbin menggunakan tang snap ring seperti yang ditunjuk pada gambar 3 berikut ini

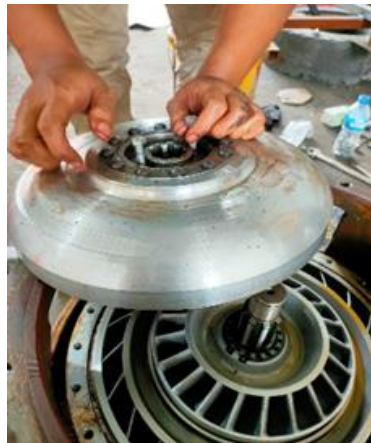
**Gambar 4 Membuka Turbin**

Setelah melepas snap ring selanjutnya dengan membuka turbin dan simpan pada tempat yang bersih seperti yang ditunjuk pada gambar 4 berikut ini

- 1) Pada komponen torque converter terdapat turbin yang mengalami keausan sehingga mengakibatkan proses aliran fluida yang tidak berjalan dengan semestinya, oleh karena itu tenaga yang di hasilkan torque converter kurang sempurna.
- 2) Bearing sudah mengalami keausan sehingga mengakibatkan putaran di dalam torque converter tidak balance atau stabil.

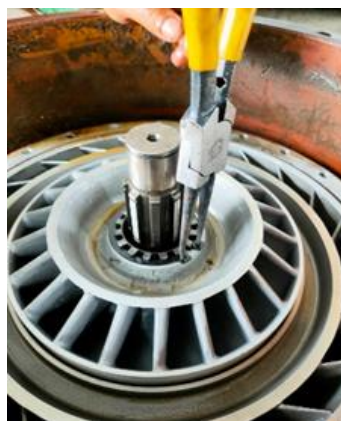
**Gambar 6 Melepas Snap Ring Stator**

Dilanjutkan dengan melepas snap ring yang mengunci stator menggunakan tang snap ring seperti yang ditunjuk pada gambar 5 berikut ini

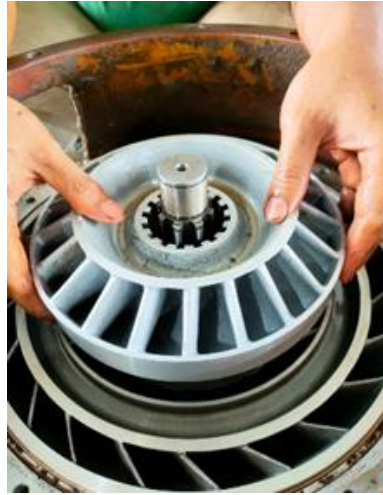
**Gambar 6 Membuka Stator**

Setelah membuka snap ring langkah selanjutnya membuka stator seperti yang ditunjuk pada gambar 6 berikut ini

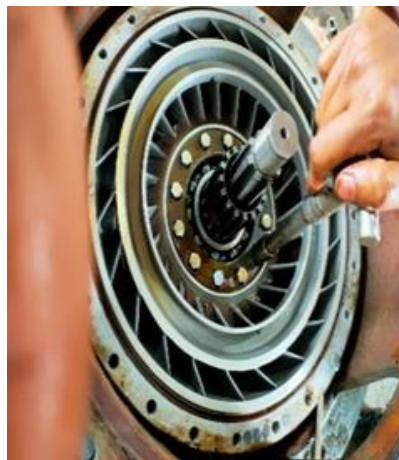
**Gambar 7 Melepas Bolt Pump Impeller**

Selanjutnya melepas baut pada pump impeller menggunakan kunci shocket 12 seperti yang ditunjuk pada gambar 7 berikut ini

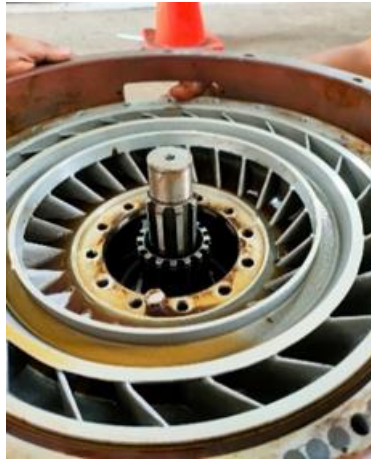
**Gambar 8 Membuka Pump Impeller**

Setelah bolt terlepas Langkah selanjutnya membuka pump impeller seperti yang di tunjukkan pada gambar 8 berikut ini

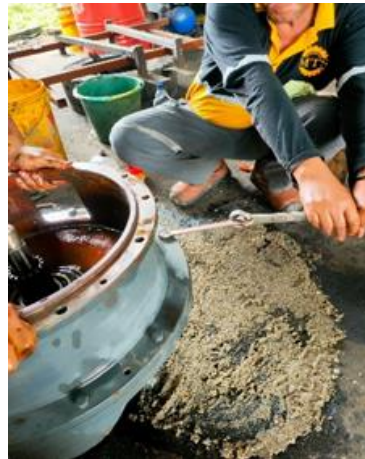
**Gambar 9 Melepas Housing**

Setelah pump impeller di buka, Langkah selanjutnya membuka housing seperti yang di runjukkan pada 9 berikut ini

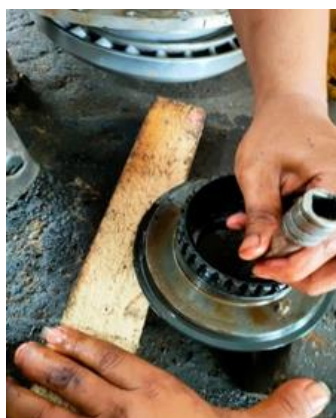
**Gambar 10 Melepas Bearing**

Langkah selanjutnya melepas bearing seperti yang ditunjuk pada gambar 10 berikut ini

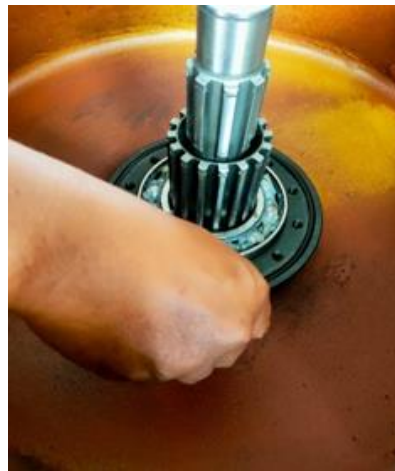
**Gambar 11 Pemasangan Bearing**

Memasang bearing yang sudah di ganti part baru, usahakan saat pemasangan bearing di beri grease agar bearing tidak kering. Seperti yang ditunjuk pada gambar 11 berikut ini

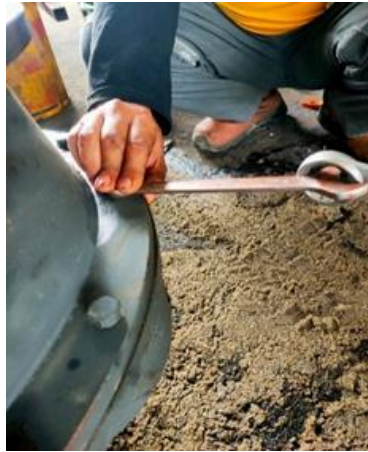
**Gambar 12 pemasangan housing**

Setelah bearing terpasang, Langkah selanjutnya dengan pemasangan housing, usahakan pengencangan bolt bergantian tiap sisinya. Seperti yang di tunjuk pada gambar 12 berikut ini

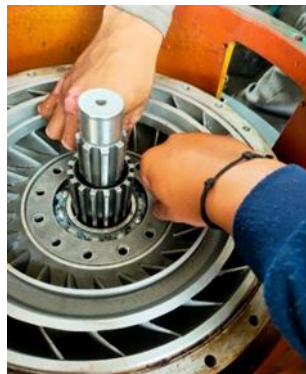
**Gambar 13 pemasangan pump impeller**

Setelah bearing terpasang, dilanjutkan dengan pemasangan pump impeller, usahakan shaft posisi tegak agar pemasangan lebih mudah, seperti yang ditunjuk pada gambar 13 berikut ini

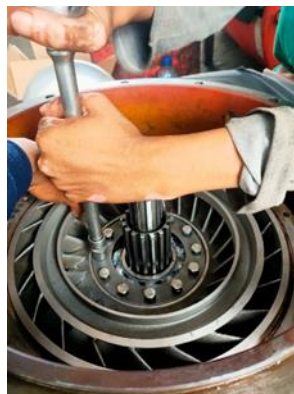
**Gambar 14 Pemasangan Bolt Pump Impeller**

Setelah pump impeller terpasang, di lanjutkan pemasangan bolt pump impeller dengan menggunakan kunci 14 dengan bergantian tiap sisinya. Seperti yang ditunjuk pada gambar 14 berikut ini

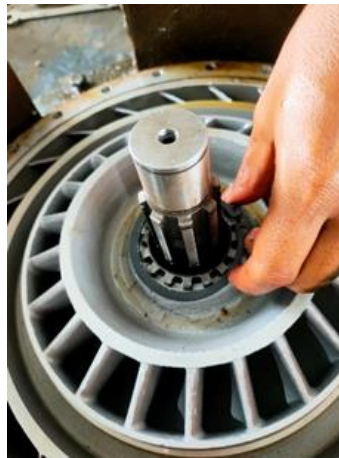
**Gambar 14 pemasangan stator**

Setelah bolt pump impeller di pasang, selanjutnya pemasangan stator. Seperti yang ditunjuk pada gambar 14 berikut ini

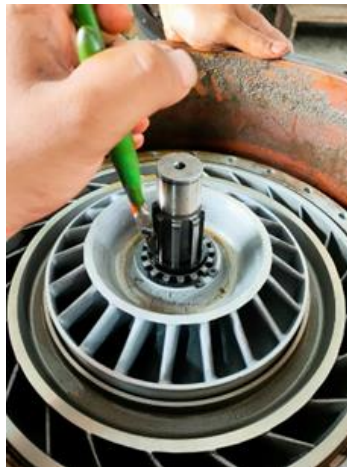
**Gambar 15 Pemasangan Snap Ring**

Setelah pemasangan stator, selanjutnya pemasangan snap ring atau pengunci stator menggunakan tang snap ring. Seperti yang ditunjuk pada gambar 15 berikut ini.

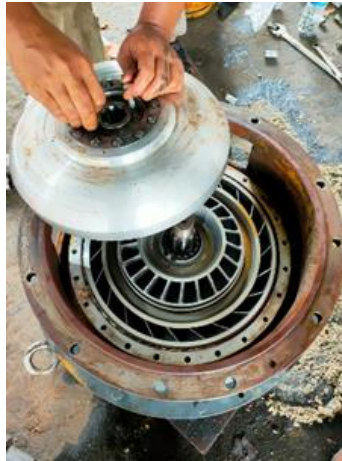
**Gambar 16 Pemasangan Turbin**

Setelah stator di kunci menggunakan snap ring, dilanjutkan pemasangan turbin. Seperti yang ditunjuk pada gambar 16 berikut ini

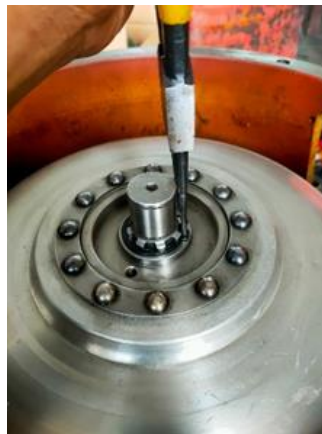
**Gambar 17 Pemasangan Snap Ring**

Setelah turbin di pasang, selanjutnya pemasangan snap ring pada turbin dengan menggunakan tang snap ring. Seperti yang ditunjuk pada gambar 17 berikut ini

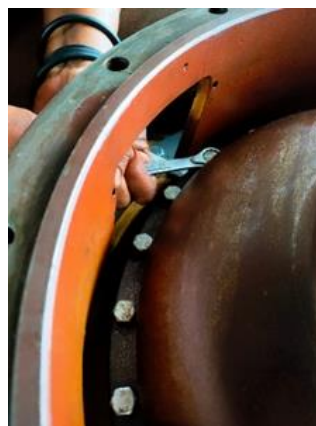
**Gambar 17 pemasangan front cover**

Setelah turbin terpasang, dilanjutkan pemasangan front cover menggunakan kunci 12. Seperti yang ditunjuk pada gambar 17 berikut ini
