## BAB IV

### ANALISIS PENDEKATAN DAN KONSEP PERANCANGAN

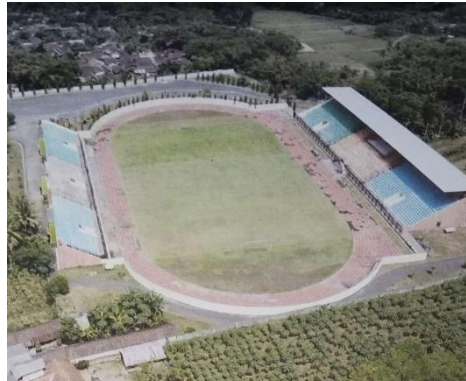
Gambar 91. Massa Stadion Amerta

Massa Stadion Amerta terdiri dari dua bangunan yang berada di sisi timur dan barat lapangan. Massa di sisi timur memiliki ukuran lebih kecil daripada massa di sisi barat. Tribun timur mampu menampung sebanyak 2.421 penonton, sedangkan tribun barat sebanyak 2.918 penonton.

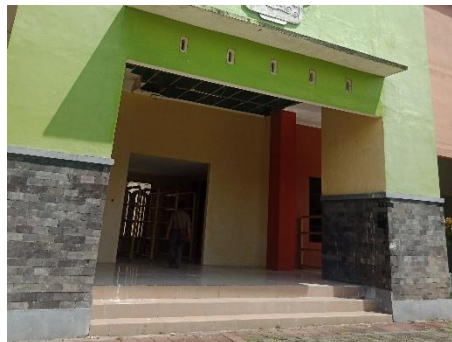
Desain lama tidak memiliki akses *ramp* untuk memasuki bangunan dan lorong penonton dihalangi oleh *barrier*. Sebelum masuk area tribun juga hanya terdapat tangga saja. Akses turun tribun menuju lapangan hanya menggunakan tangga, serta tidak terdapat area khusus penonton disabilitas.

Gambar 94. Akses Masuk Bangunan

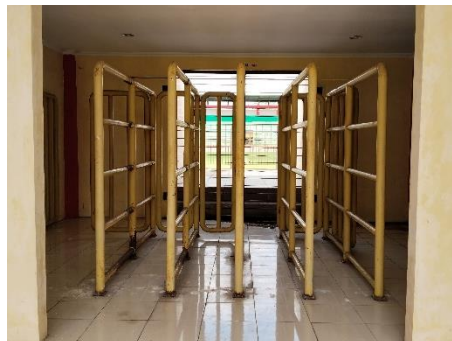
Gambar 95. Akses Masuk Tribun

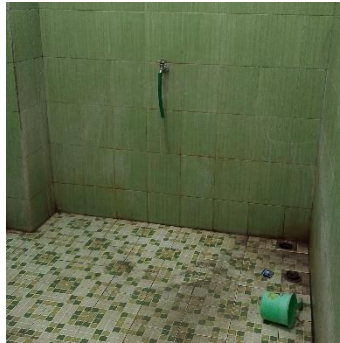
Gambar 96. Kondisi Toilet Difabel

Fasilitas difabel lain yang belum memadai adalah toilet dan area parkir. Toilet difabel yang tersedia hanya berupa ruangan kosong seperti gambar. Area parkir juga tergabung dengan kendaraan lain tanpa pembeda khusus.

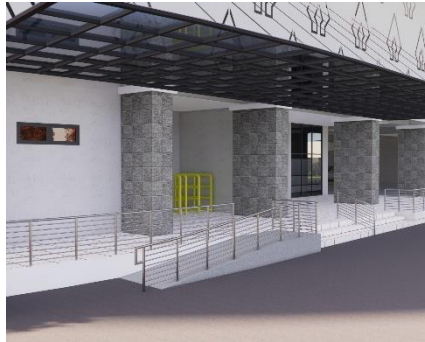
Pada desain yang baru dipasang *ramp* pada setiap akses masuk bangunan. Salah satu akses naik tribun ditambah fasilitas *ramp* untuk memudahkan pengguna menuju tribun khusus difabel. Begitu pula untuk akses turun tribun diberi akses *ramp*. Fasilitas toilet difabel dibuat lebih sesuai dan memanfaatkan salah satu area bawah tribun untuk parkir khusus pengguna difabel. Mengusung konsep hubungan antar manusia (*hablum minannas*) menjadikan penyediaan fasilitas yang inklusif sehingga pengguna kursi roda maupun orang tua juga mampu menggunakan dengan nyaman.

Gambar 98. Konsep Akses Masuk Bangunan

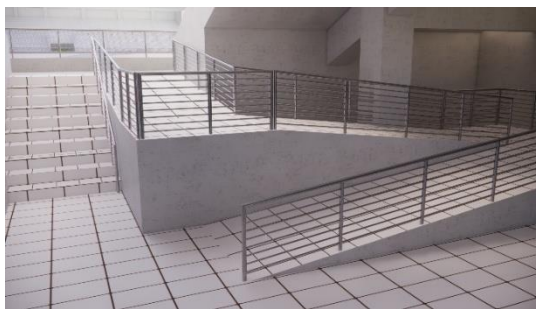
Gambar 99. Konsep Akses Masuk Tribun Bagi Difabel

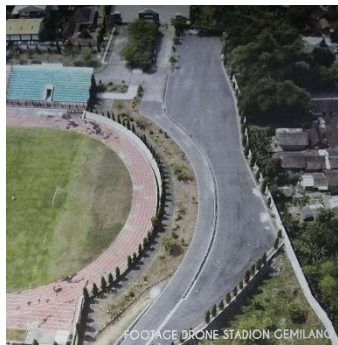
Gambar 102. Area Parkir

Ketersediaan area parkir sangat kurang sehingga pengunjung harus parkir hingga ke pinggir jalan. Sudah terdapat toilet *outdoor* pada tapak, akan tetapi kondisinya belum memenuhi kebutuhan pengguna pria, wanita, maupun difabel berkursi roda. Kemudian, belum terdapatnya area sholat tersendiri membuat pengguna harus mencari tempat ibadah keluar. Terdapat lahan yang masih kosong pada tapak sehingga dapat difungsikan sebagai tempat untuk mushola. Fasilitas penting lainnya yang belum tersedia adalah perangkat proteksi kebakaran.

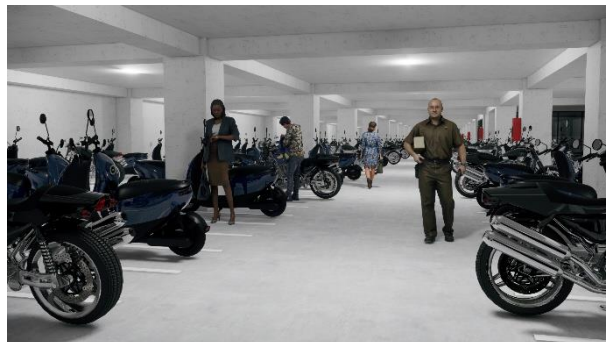
Menambah area parkir dengan membuat ruang *basement* serta area bawah tribun juga difungsikan sebagai tempat parkir agar kebutuhan tercukupi. Selain itu, area parkir *outdoor* juga ditata susunannya sehingga pengguna lebih mudah saat memarkirkan kendaraan.

Gambar 105. Konsep Parkir Basement

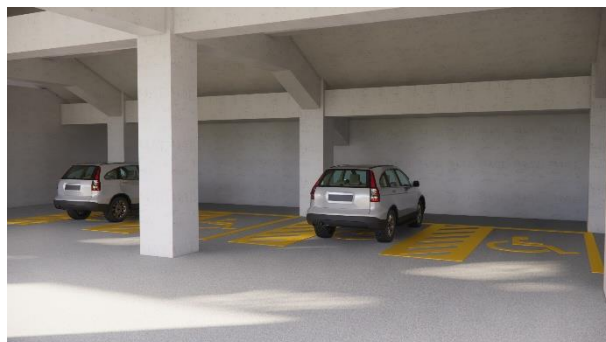
Gambar 106. Konsep Parkir Bawah Tribun

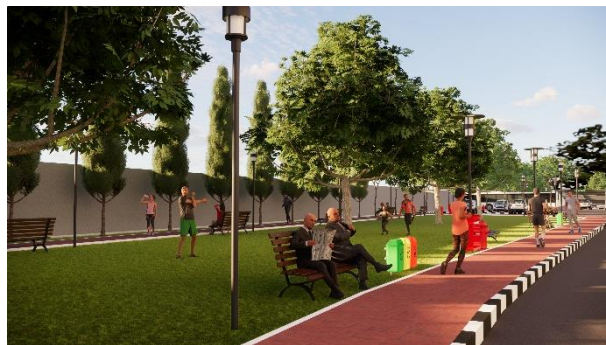
Gambar 108. *Jogging Track di Taman*

Pada area taman selain sebagai area terbuka hijau juga disediakan lintasan *jogging track* untuk pengunjung yang ingin berolahraga. Hal-hal tersebut selaras dengan penataan yang efisien, sehingga dapat berfungsi menjadi lebih baik (hasan) dan sebagai pengingat bahwa kesehatan tubuh adalah anugerah terbaik dari Allah (hablum minallah).

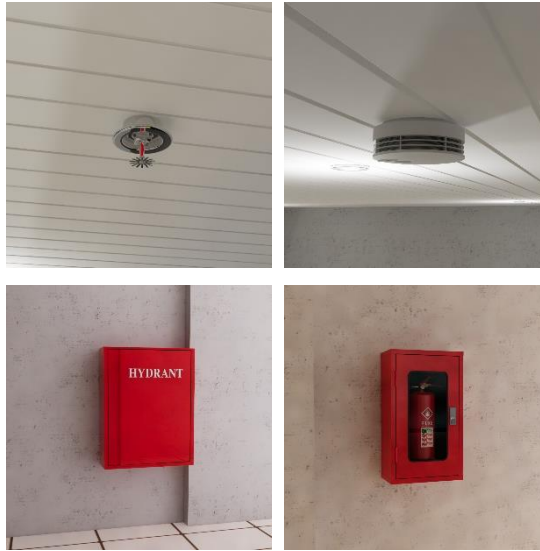
Fasilitas penting lainnya yang sama sekali belum tersedia adalah perangkat proteksi kebakaran. Perangkat-perangkat tersebut dipasang di dalam dan di luar bangunan. Kemudian untuk mempermudah (thayyib) pengguna memasuki *gate* tribun, dipasang *signage* nama *gate* pada seluruh area depan pintu masuk.

Gambar 109. Perangkat Proteksi Kebakaran dalam Ruang

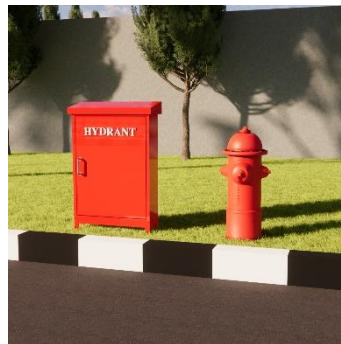
Gambar 110. Perangkat Proteksi Kebakaran Luar Ruang

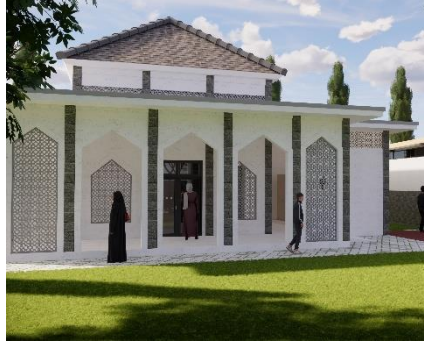
Gambar 112. Bangunan Mushola

Penyediaan fasilitas tambahan bangunan mushola (hablum minallah) untuk memudahkan pengunjung beribadah tanpa harus mencari keluar. Fasilitas toilet

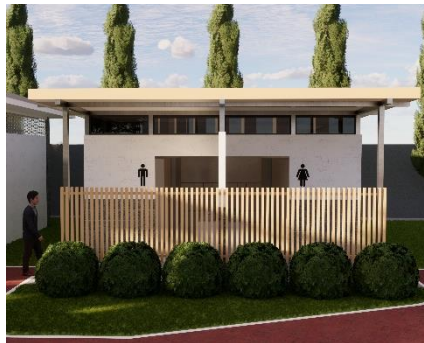
Gambar 113. Toilet Outdoor Baru

*outdoor* juga diperbaiki, dengan pembagian area wanita dan pria (hijab) serta penyediaan khusus difabel agar lebih nyaman dan inklusif.

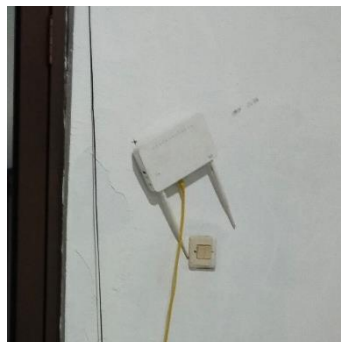
Gambar 114. Router Wifi

Sistem *IoT* yang sudah tersedia hanyalah *router* wifi serta tidak terdapat perangkat proteksi kebakaran yang bersifat otomatis. Penyediaan papan skor juga masih menggunakan papan tulis.

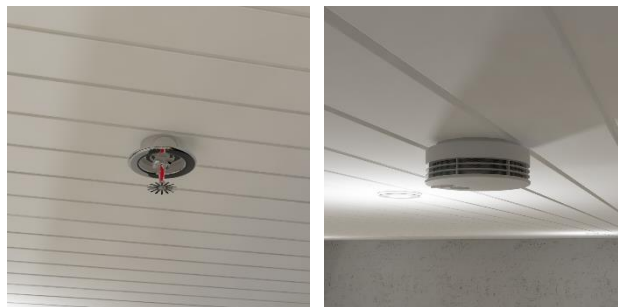
Pada desain yang baru dipasang CCTV dan layar LED untuk menampilkan skor. Selain itu juga dipasang fitur *smoke detector* dan *sprinkler* yang otomatis berfungsi ketika mendeteksi asap dan api dalam bangunan

Gambar 116. *Sprinkler* dan *Smoke Detector*

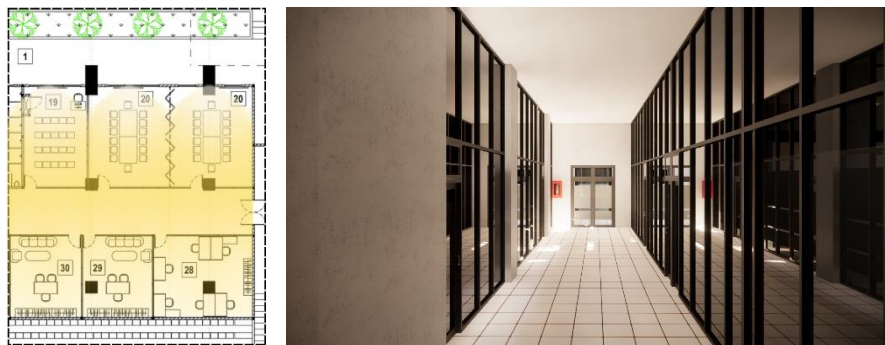
Pada desain baru, dinding area koridor diganti dengan partisi kaca aluminium agar cahaya alami dapat tembus ke dalam dan lebih hemat energi listrik (keberlanjutan). Partisi kaca aluminium juga memungkinkan pengguna mengatur *layout* ruangan sesuai kebutuhan sehingga fungsi ruang menjadi lebih efisien. Kemudian di antara kedua ruang rapat/pertemuan diberi sekat berupa partisi lipat, sehingga penggunaan kedua ruangan lebih fleksibel dan dapat digunakan bersamaan saat diperlukan.

Gambar 121. Konsep Partisi Kaca Aluminium pada Koridor

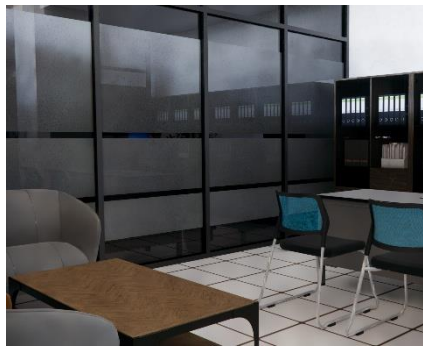
Gambar 122. Konsep Partisi Kaca Aluminium Antar Ruangan

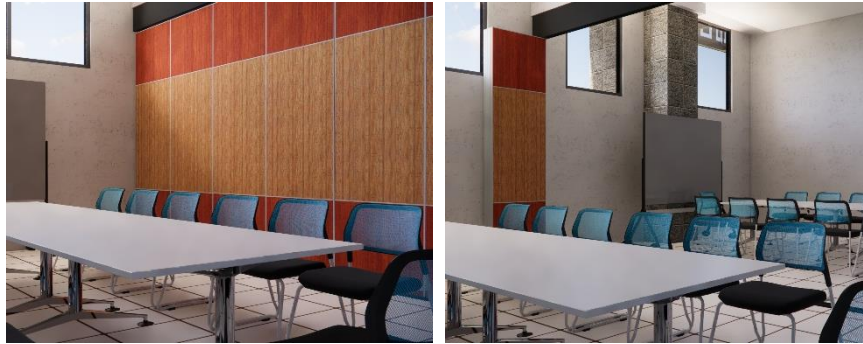
Gambar 123. Konsep Partisi Lipat Tertutup (Kiri) dan Terbuka (Kanan)

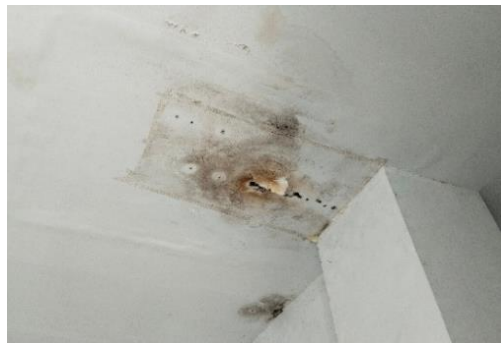
Kebocoran bersumber dari air yang merembes dari area tribun. Material plafon yang berbahan *gypsum* mudah menyerap air mengakibatkannya cepat lapuk, sehingga penggunaannya menjadi lebih boros. Rangka atap IWF juga kurang cocok untuk atap terbuka karena kurang tahan terhadap beban angin dari berbagai arah.

Gambar 124. Kondisi Plafon di Bangunan Barat

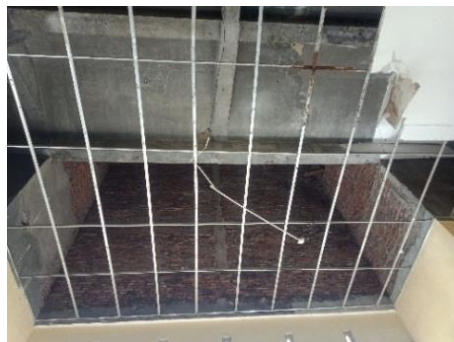
Gambar 125. Kondisi Plafon di Bangunan Timur

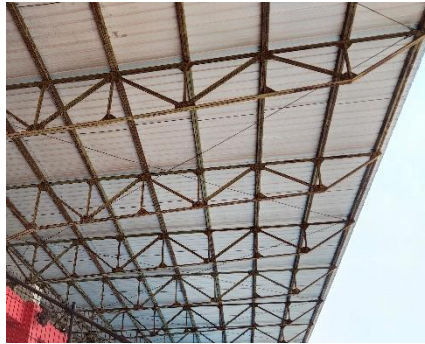
Gambar 126. Rangka Atap IWF

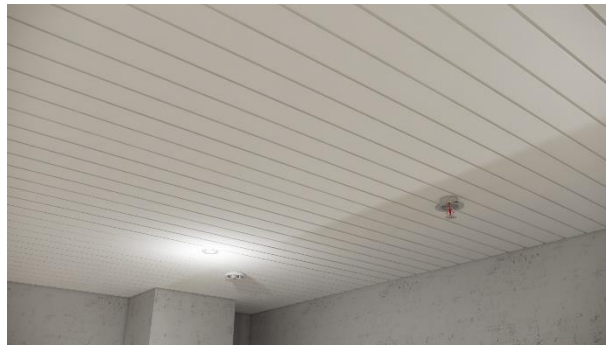
Material plafon, baik di dalam maupun luar ruangan, diganti dengan bahan PVC yang lebih tahan air. Kemudian struktur atap diganti menggunakan pipa karena lebih tahan terhadap beban angin dari berbagai arah.

Gambar 127. Konsep Plafon PVC

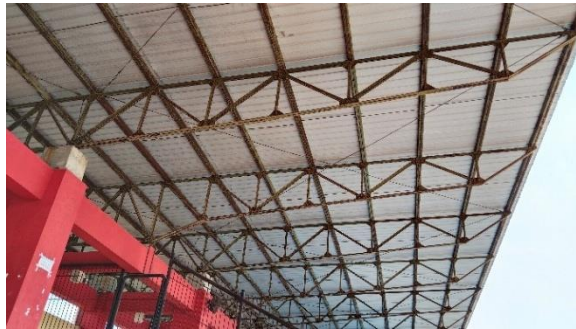
Terdapat material atau komponen dari bangunan lama yang dapat digunakan kembali. Material tersebut yaitu *barrier* tiket dan penutup atap UPVC. Kedua material tersebut dapat digunakan kembali karena kondisinya masih bagus dan fungsional.

Gambar 129. Atap Stadion Amerta

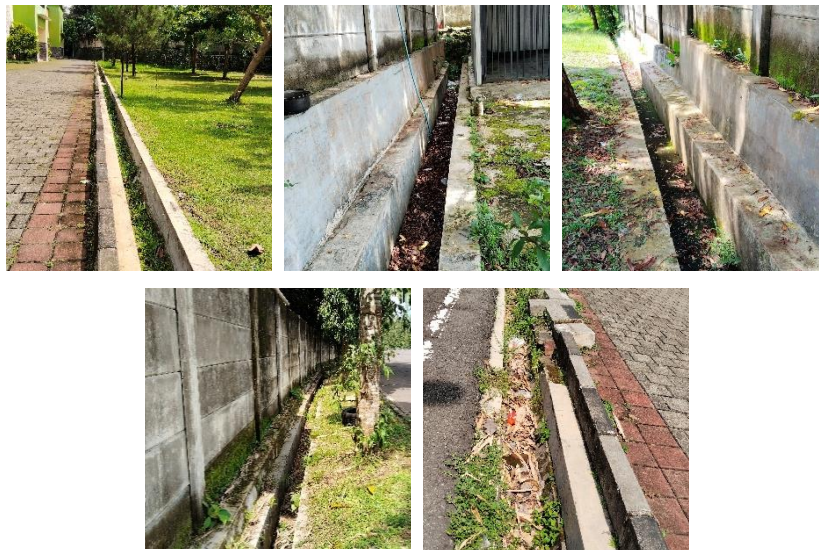
Material lain yang dapat digunakan kembali dan berada di tapak adalah air hujan dan *grey water*. Memanfaatkan air hujan yang jatuh ke tanah dan mengalir melalui selokan. Selokan yang berada di sisi timur, barat, selatan, barat daya, dan di area parkir, berurutan dari kiri ke kanan seperti yang terlihat pada Gambar 133.

Gambar 133. Kondisi Setiap Selokan pada Tapak

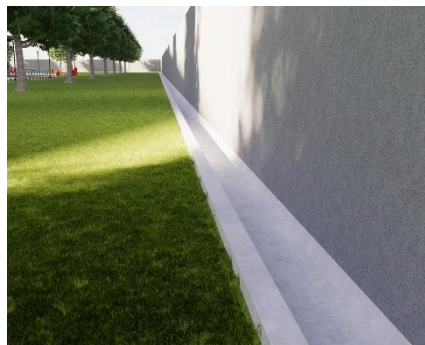
Setiap air hujan yang jatuh ke tanah maupun dialirkan melalui selokan kemudian disimpan dalam tangki di bawah tanah. Sama halnya dengan *grey water* yang juga dikumpulkan pada bak tampung bawah tanah. Kumpulan air tersebut dapat difungsikan untuk menyiram tanaman. Selain itu, menambah selokan di sisi utara agar aliran air lebih lancar.

Gambar 135. Penambahan Selokan Utara

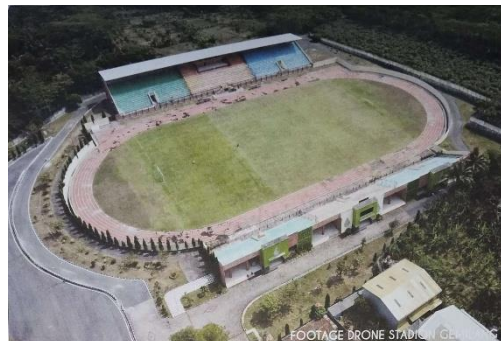
Gambar 140. Stadion dari Atas

Atap stadion lama hanya ada di tribun barat dan hanya menutupi 1/3 tribun. Tribun menjadi basah saat hujan dan terasa panas ketika siang menjelang sore. Komponen pendukung lainnya yang diperlukan adalah kanopi pada area *drop off* agar pengguna tidak basah ketika hujan turun saat akan memasuki bangunan.

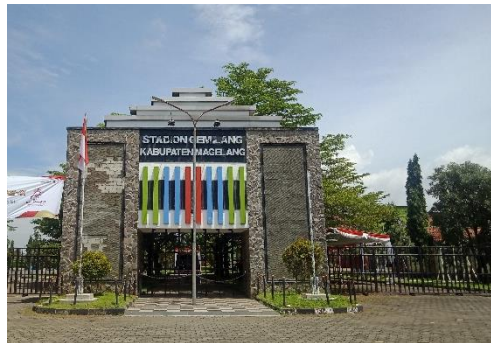
Gambar 142. Jalur *Pedestrian* Sisi Depan

Kondisi jalur *pedestrian* dinaungi oleh pohon ketapang kencana yang terus tumbuh menjulang. Jalur *pedestrian* yang berada di sisi depan gapura juga relatif sempit.

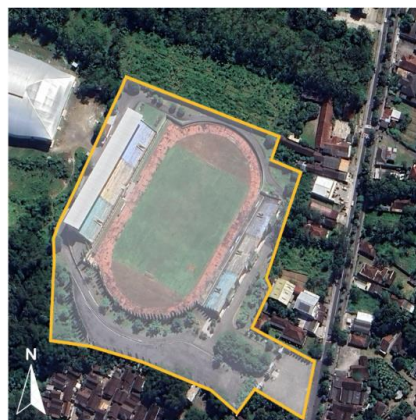
Pada tapak lama, akses masuk-keluar hanya satu saja, seperti yang terlihat pada gambar XX. Hal tersebut tidak efektif, kurang nyaman serta aman bagi pengguna karena *crowd* pasti menumpuk di satu titik.

Gambar 143. Bentuk Tapak Lama dengan Akses Satu Titik

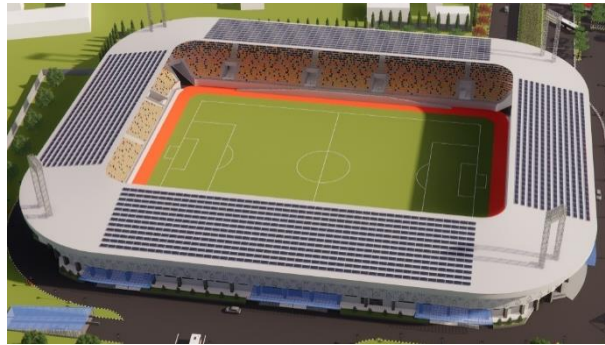
Pemasangan atap secara menyeluruh pada setiap sisi agar area tribun dan ruangan di bawahnya terlindung dari air hujan. Hal tersebut dapat meminimalisasi terjadinya rembes pada plafon dan dinding. Pada seluruh area *drop off* juga dipasang kanopi.

Gambar 144. Konsep Pemasangan Atap

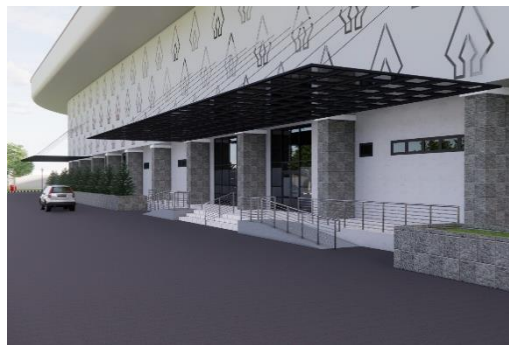
Gambar 145. Konsep Kanopi *Drop Off*

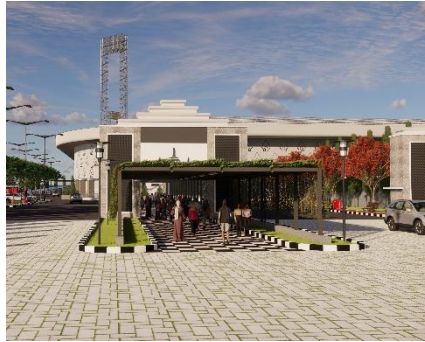
Sisi depan jalur *pedestrian* dibuat memanjang ke depan agar akses pejalan kaki lebih leluasa serta ditambah kanopi penutup. Kemudian peneduh pada jalur pejalan kaki diganti menjadi kanopi, dikarenakan pohon yang terus tumbuh dapat menutupi fasad stadion.

Gambar 146. Konsep Jalur Pedestrian Sisi Depan

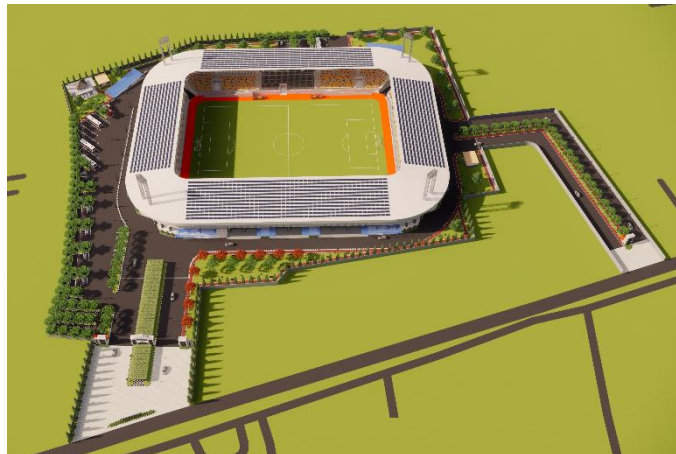
Gambar 148. Bentuk Tapak Baru dengan Akses Ditambah pada Sisi Utara
