**ANALISIS KERUSAKAN DAN METODE PERBAIKAN PADA BEARING FINAL  
DRIVE DOZER KOMATSU D31P  
PT. DAYA KHARISMA**

**Muhamad Irfan Hilmi, Amin Sulistyanto  
Proghram Studi Teknik Mesin, Fakultas Teknik  
Universitas Muhammadiyah Surakarta**

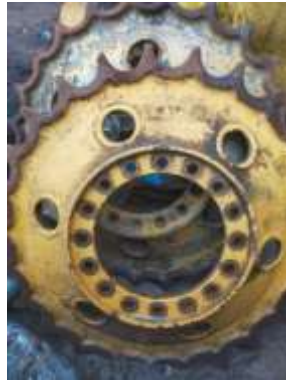
*Gambar 2. Melepas sprocket*

Melepas melepas sproket menggunakan kunci socket dengan ukuran 24 mm seperti yang ditunjuk pada gambar 3.3 berikut ini

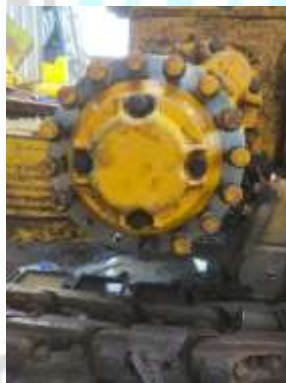
*Gambar 3. melepas cover hub*

Melepas *cover hub* menggunakan kunci socket dengan ukuran 19 mm seperti yang ditunjuk pada gambar 3.4 berikut ini

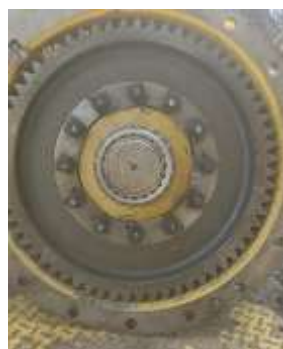
*Gambar 4. membuka housing final drive*

Setelah melepas *cover hub* selanjutnya dengan membuka melepas housing *final drive* menggunakan kunci shocket ukuran 24 mm seperti yang ditunjuk pada gambar 3.5 berikut ini

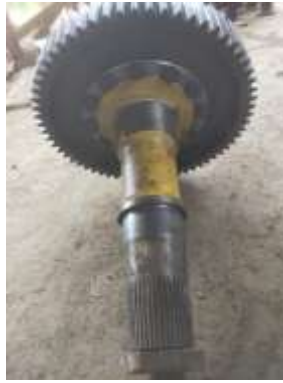
*Gambar 5. melepas shaft*

Dilanjutkan dengan melepas *shaft* melepas *shaft final drive* menggunakan tangan dengan cara di angkat yang seperti yang ditunjuk pada gambar 3.6 berikut ini

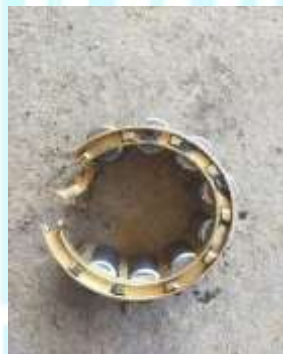
*Gambar 6. melepas bearing*

Setelah melepas *shaft* langkah selanjutnya melepas bearing menggunakan tracker seperti yang ditunjuk pada gambar 3.7 berikut ini

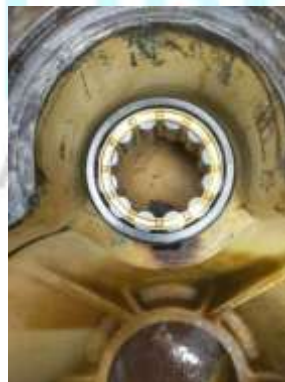
*Gambar 7. pemasangan bearing*

Bearing baru dipasang pada dudukannya setelah terlebih dahulu dilumasi menggunakan grease yang sesuai standar pabrikan. Pelumasan ini bertujuan untuk mencegah keausan awal saat bearing mulai bekerja. Proses pemasangan dilakukan secara perlahan dan presisi agar tidak merusak raceway atau roller.

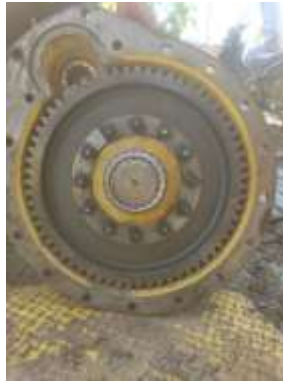
*Gambar 8. Pemasangan Shaft*

Setelah bearing terpasang, poros utama (*shaft*) dipasang secara hati-hati ke dalam bearing. Proses ini harus dilakukan secara presisi untuk menghindari misalignment atau tekanan yang tidak merata pada bearing.

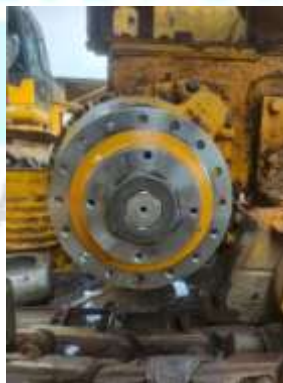
*Gambar 9. Pemasangan Housing Hub dan Nut*

Housing final drive yang berukuran besar dan berbobot berat dipasang menggunakan alat bantu angkat seperti hoist atau excavator. Setelah diposisikan, housing dikunci menggunakan baut dan mur yang dikencangkan dengan kunci socket ukuran 24 mm secara menyilang agar tekanan terdistribusi merata.

Setelah housing terpasang, hub (rumah sprocket) dipasang, lalu dikunci menggunakan nut besar dengan socket 65 mm. Pengencangan dilakukan dengan torsi sesuai rekomendasi pabrikan. Pemasangan hub yang tidak presisi dapat menyebabkan ketidakseimbangan rotasi saat unit beroperasi.

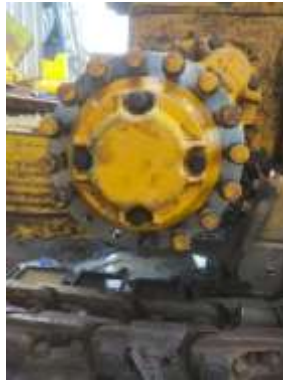
*Gambar 10. pemasangan cover hub*

Setelah hub terpasang dengan baik, dilakukan pemasangan cover hub dengan menggunakan socket 19 mm. Pengencangan dilakukan secara menyilang untuk menjaga keselarasan komponen untuk menghindari misalignment atau tekanan yang tidak merata pada bearing.

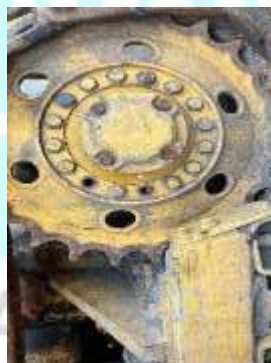
*Gambar 11. pemasangan sproket*

Sproket merupakan komponen terakhir yang dipasang dan dihubungkan langsung dengan final drive shaft. Proses pemasangan dilakukan dengan kunci socket ukuran 24 mm. Pengencangan dilakukan secara bertahap untuk menjaga posisi seimbang dan mencegah ketidaksejajaran.

Setelah sproket terpasang, dilakukan pengecekan putaran akhir untuk memastikan tidak ada gesekan, suara abnormal, atau kelonggaran pada poros.

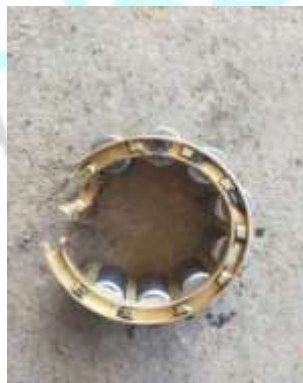
Gambar 12. kondisi bearing

Indikasi kerusakan fisik berupa deformasi dan fraktur pada bagian *cage* (penahan bola), seperti terlihat pada Gambar 12

Gambar 12 memperlihatkan kondisi *bearing* yang telah mengalami keretakan parah pada *cage*, mengindikasikan kemungkinan adanya:

*Overload* akibat beban berlebih atau kejutan berulang

Pelumasan yang tidak optimal sehingga menimbulkan panas berlebih

Ketidaksesuaian pemasangan atau *misalignment*

Bearing final drive mengalami kerusakan berupa retak dan patahnya cage (penahan bola), aus pada raceway, dan bola bearing yang terekspos. Kondisi ini menunjukkan kegagalan akibat kelelahan material (*fatigue*) yang diperparah oleh lingkungan kerja yang berat.

Pelumasan tidak optimal, baik dari interval pengisian grease yang tidak konsisten maupun potensi kontaminasi. Beban kejut berulang (*shock load*) yang terjadi saat alat bekerja di medan berbatu dan tidak rata. Kesalahan pemasangan (*misalignment*) yang berpotensi menimbulkan tekanan tidak merata pada bola *bearing*.

Berdasarkan hasil pemeriksaan teknis terhadap komponen final drive, diketahui bahwa sumber utama kerusakan berasal dari bearing yang mengalami kegagalan fungsional akibat keretakan dan pecah pada bagian dalamnya. Kerusakan tersebut tidak memungkinkan untuk diperbaiki secara efektif, sehingga diputuskan untuk melakukan penggantian bearing dengan suku cadang baru yang sesuai dengan spesifikasi pabrikan.

Kerusakan bearing dapat diatasi dengan penggantian bearing dan pelumasan ulang menggunakan grease sesuai rekomendasi pabrikan. Untuk pencegahan jangka panjang, disarankan penerapan perawatan preventif, Pelumasan rutin setiap 250 jam kerja. Pemeriksaan visual harian dan inspeksi berkala. Penerapan perawatan preventif berdasarkan jam kerja unit guna mencegah kegagalan saat operasi. Dengan kesimpulan ini, seluruh rumusan masalah pada penelitian telah terjawab.
