## BAB III

### GAMBARAN UMUM LOKASI DAN GAGASAN

### 3.3. Tinjauan Sekolah Dasar Negeri Klaseman

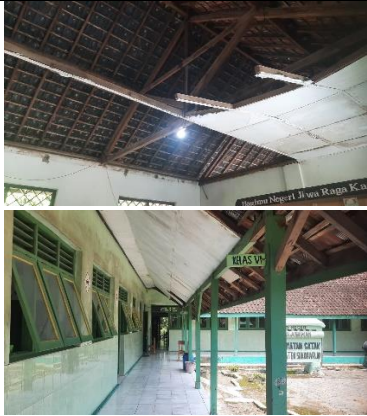
| <b>Fasilitas Sekolah</b> | <b>Kondisi Sekarang</b> | <b>Dokumentasi</b> |
|---|---|---|
| Ruang Kelas | <ul style="list-style-type: none"> <li>- Berjumlah 6 ruang</li> <li>- Plafon ambrol</li> <li>- Lantai keramik baik</li> </ul> | |

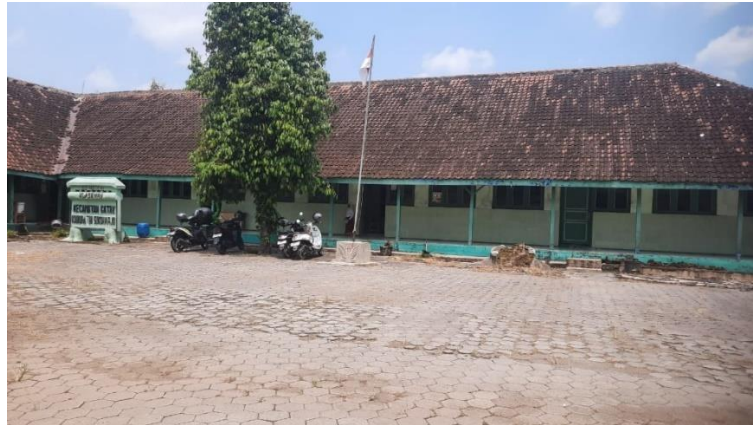
Gambar 3. 5. Tampak Depan Eksisting Sekolah  
Sumber: Dokumentasi Penulis, 2026

Bangunan utama SD Negeri Klaseman meliputi ruang kelas, ruang guru, dan kamar mandi. Kondisi bangunan utama jika dilihat menggunakan mata telanjang, cukup baik, tetapi tidak bisa disebut baik jika dibandingkan dengan SD Negeri sekitarnya. Atap ruang kelas dominan tersusun dari plafon yang hampir semuanya sudah ambrol dimakan waktu. Anak-anak masih bertahan belajar di ruang kelas yang kurang layak dalam waktu yang lama.

Setelah melakukan survei pada hari Rabu, 14 April 2026, didapatkan mengenai kondisi SD Negeri Klaseman yang memang tidak baik, bahkan dapat dijuluki sangat parah kerusakannya. Satu-satunya hal baik dari SD Negeri Klaseman adalah lantai keramiknya dan beberapa sarana prasarana bantuan dari pemerintah. Hingga bagian teras sekolah, atap plafon sebagian hilang menyisakan rangka atap. Bahkan pihak sekolah mengatakan, bangunan sekolah yang tidak akan sanggup berdiri lagi dalam tiga tahun kedepan.

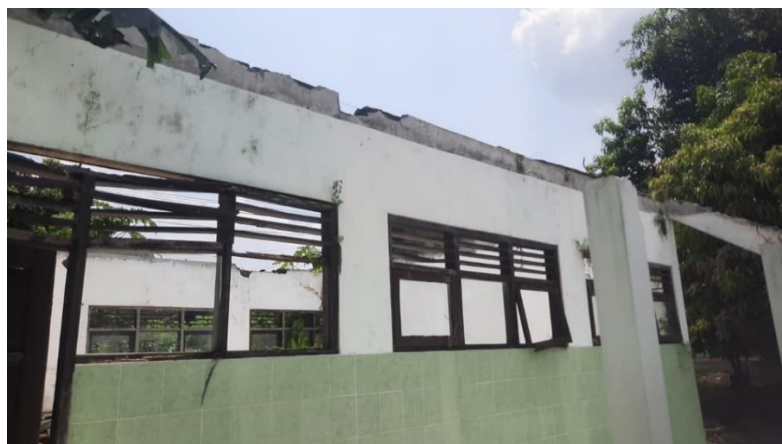
Gambar 3. 6. Bangunan Perpustakaan  
Sumber: Dokumentasi Penulis, 2026

Bangunan penunjang di SD Negeri Klaseman meliputi perpustakaan dan kamar mandi yang terpisah dari bangunan utama. Kondisi perpustakaan sangat memprihatinkan, sebab atapnya sudah menghilang seluruhnya. Kusen-kusen jendela dan pintu juga sudah terseok-seok bentuknya, menyisakan dinding dan tiang yang masih berdiri kokoh. Sedangkan keadaan kamar mandi masih bagus dan dapat digunakan oleh anak-anak, namun lantai keramiknya dan bak air sudah banyak lumut sehingga sangat licin. Terdapat tempat wudhu di samping kamar mandi, agar anak-anak mudah melakukan ibadah.

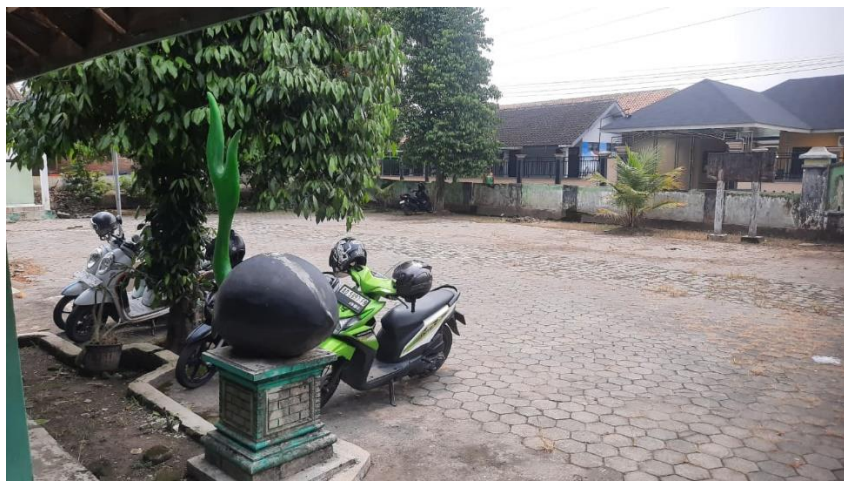
Gambar 3. 7. Halaman Sekolah  
Sumber: Dokumentasi Penulis, 2026

SD Negeri Klaseman mempunyai halaman yang cukup luas, tetapi sekaligus menjadi lahan parkir sepeda onthel milik anak-anak. Upacara bendera, olahraga, hingga bermain semua dilakukan di halaman sekolah. Dengan situasi halaman yang banyak paving tidak pada tempatnya dan pohon-pohon besar mengelilingi tanpa tertata, anak-anak sulit berlarian dengan bebas. Beberapa ikon sekolah, seperti simbol tunas pramuka dan papan nama sekolah juga termakan lumut.
