**EVALUASI KERUSAKAN DAN PROPERTIS BAHAN LAPIS
PERKERASAN LENTUR (STUDI KASUS RUAS JALAN CEPER)**

**PROGRAM STUDI TEKNIK SIPIL
FAKULTAS TEKNIK
UNIVERSITAS MUHAMMADIYAH SURAKARTA
2020**

EVALUASI KERUSAKAN AKIBAT MUTU BAHAN LAPIS PERKERASAN LENTUR (STUDI KASUS RUAS JALAN CEPER)

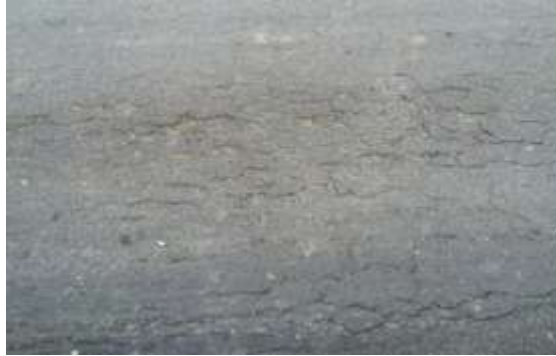
Retak halus adalah retak yang terjadi mempunyai lebar celah ≤ 4 mm. Sifat penyebarannya dapat setempat atau luas pada permukaan jalan.

Gambar 3. Retak Halus / *Hair Cracking*

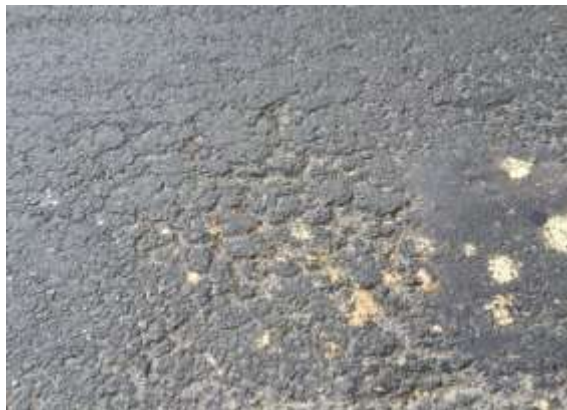
Lebar celah ≥ 3 mm dan saling berangkai membentuk serangkaian kotak-kotak kecil yang menyerupai kulit buaya dan kawat untuk kandang ayam. Umumnya daerah dimana terjadi retak kulit buaya tidak luas. Jika daerah terjadi retak kulit buaya luas, mungkin hal ini disebabkan oleh repetisi beban lalulintas yang melampaui beban yang dapat dipikul oleh lapisan permukaan tersebut.

Gambar 4. Retak Kulit Buaya/*Aligator Crack*

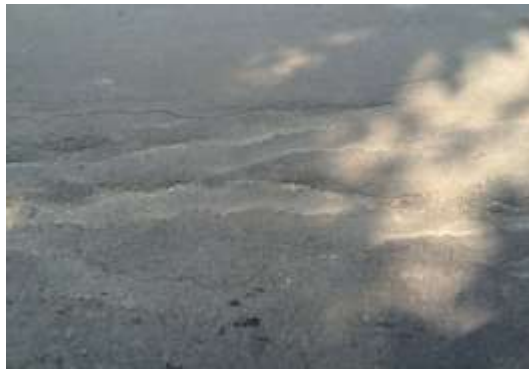
Lebar celah 3 cm retak ini disebut juga dengan retak garis (*line crack*) dimana terjadi pada sisi tepi perkerasan/dekat bahu dan beebentuk retak memanjang (*longitudinal cracks*) dengan atau tanpa cabang yang mengarah ke bahu. Retak ini terdiri atas beberapa celah yang saling sejajar.

Gambar 5. Retak Pinggir / *Edge Crack*

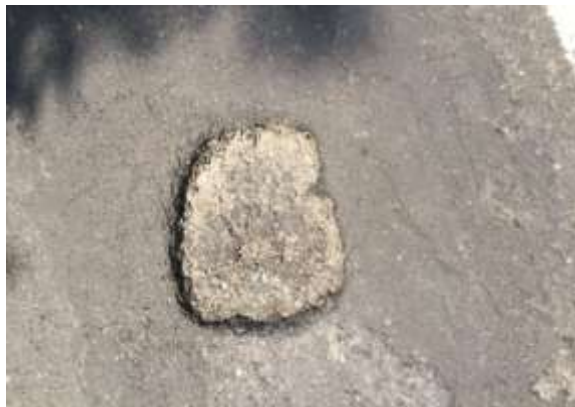
Lebar kerusakan 14cm kerusakan jalan berbentuk lubang (*potholes*) memiliki ukuran yang bervariasi dari kecil sampai besar. Lubang-lubang ini menampung dan meresapkan air ke dalam lapis permukaan yang dapat menyebabkan semakin parahnya kerusakan jalan.

Gambar 7. lubang / *potholes*

- d. Perlu penambalan atau perbaikan jalan terutama di depan pintu masuk Desa Ceper karena jalan banyak yang berlubang dan mengalami pengambelasan.
- e. Pekerjaan jalan harus menggunakan spesifikasi yang ditetapkan.
- f. Agar kerusakan yang terjadi pada ruas jalan tidak menjadi lebih parah, maka perlu segera dilakukantindakan perbaikan pada bagian-bagian yang rusak, sehingga tidak menimbulkan kerusakan yang lebih parah.
- g. Perlunya pengawasan yang objektif tanpa adanya KKN oleh dinas ataupun instansi terkait agar kualitas jalan lebih bermutu.

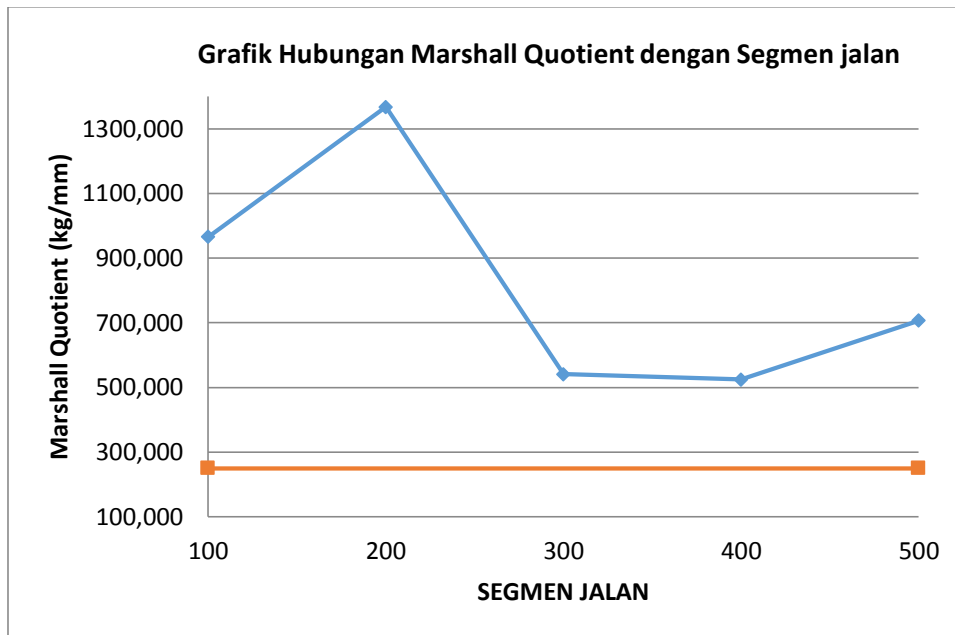
Grafik 3. Hubungan Marshall Quotient dengan Segmen jalan

Dari Grafik 3. dapat disimpulkan bahwa dari gambar grafik di atas nilai Marshall Quotient memenuhi spek SNI.

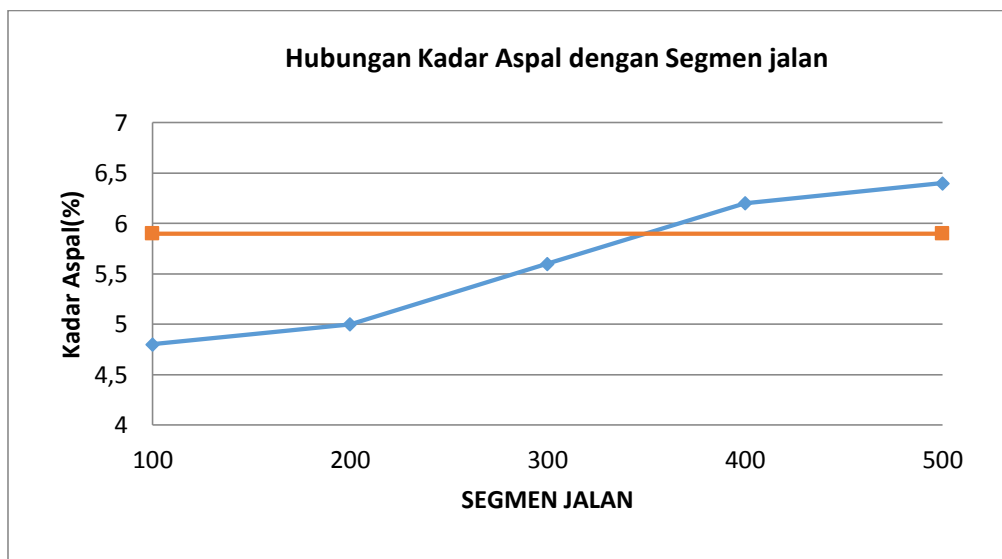
Grafik 7. Hubungan Kadar Aspal dengan Segmen jalan

Dari Grafik 7. dapat disimpulkan dari Gambar grafik di atas nilai kadar aspal pada segmen 1-3 tidak masuk spek SNI hanya nomer 4 dan 5 saja yang masih masuk dalam spek SNI.
