# ANALISA KERUSAKAN ROLLER DRUM BERSUARA UPNORMAL PADA VIBRO COMPACTOR

Zidna Dhiya'ul Haq, Amin Sulistyanto

Program Studi Teknik Mesin, Fakultas Teknik, Universitas Muhammadiyah Surakarta

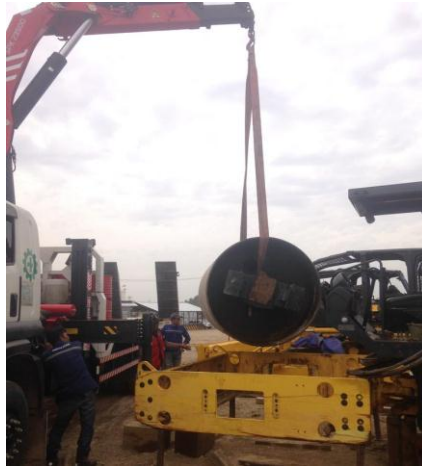
Gambar 2. Pengangkatan drum

- 1) Yang pertama adalah melepas drum dengan cara melepas bolt dan nut penghubung drum drive kemudian drum dikat dan diangkat (gambar 2).

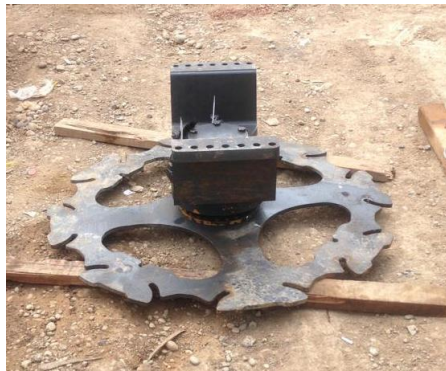
Gambar 3. Komponen penghubung drum

- 2) Setelah drum telah terlepas , selanjutnya melepas komponen penghubung antara hydraulic motor, gear box, dengan drum dengan cara melepas baut-baut yang menempel pada komponen tersebut (gambar 3) .

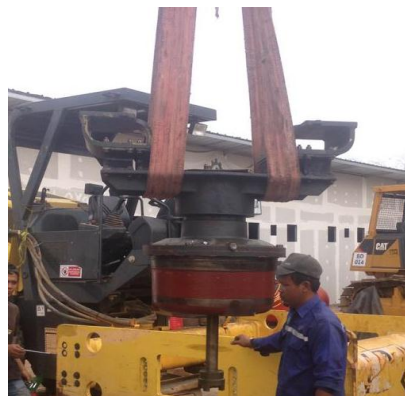
Gambar 4. Pengangkatan drum drive

- 3) Selanjutnya melepas komponen drum drive dari drum dengan cara melepas semua bolt dan nut yang terpasang pada penghubung tersebut, kemudian diangkat (gambar 4).

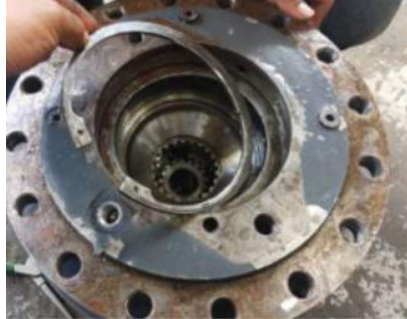
Gambar 8. Disassembly komponen parking brake

Selanjutnya disassembly komponen parking brake untuk mengetahui lebih lanjut kerusakan dengan cara membuka lock ring dengan tools snap ring.
