ANALISIS TINGKAT KERUSAKAN JALAN MENGGUNAKAN SISTEM INFORMASI GEOGRAFIS KECAMATAN MESUJI RAYA KABUPATEN OGAN KOMERING ILIR

Ikhtiar Fisabilila ridani, Agus Anggoro Sigit, S.Si., M.Sc.
Fakultas Geografi, Universitas Muhammadiyah Surakarta
Jl. A. Yani Tromol Pos 1 Pabelan Surakarta

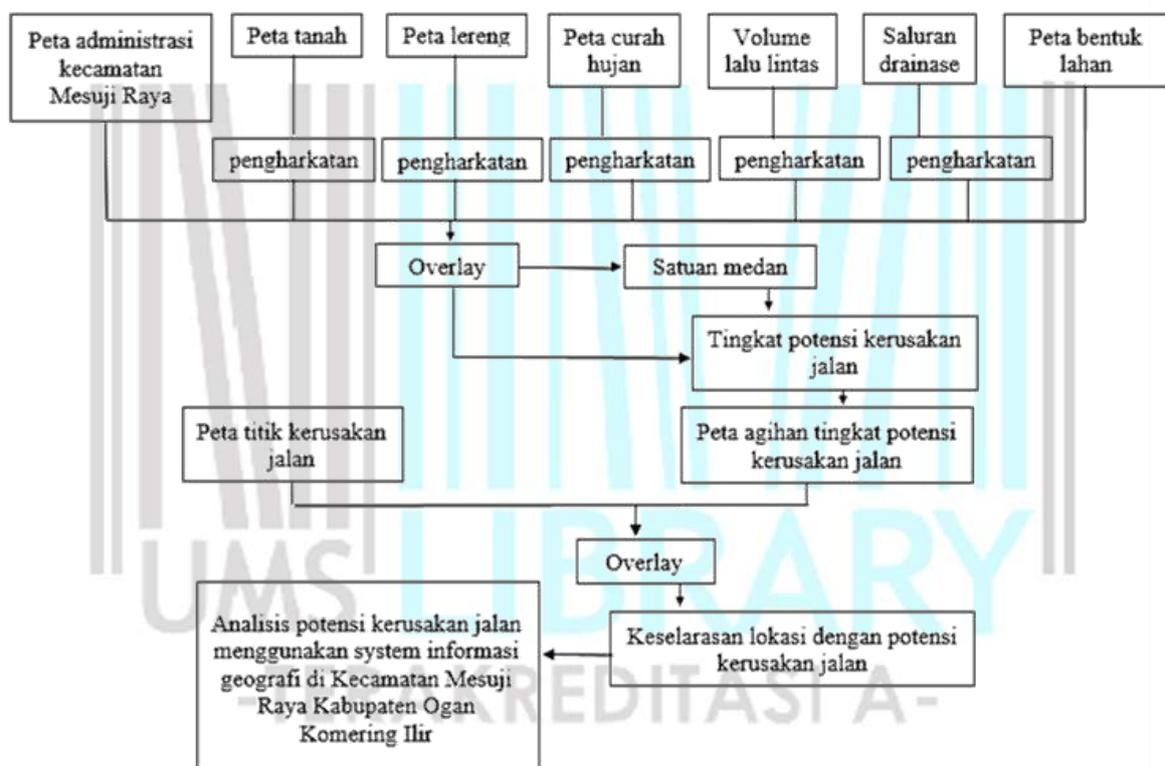
Gambar 1. Diagram Alir

- Metode analisis untuk agihan tingkat potensi kerusakan jalan menggunakan teknik skoring dengan analisi GIS kuantitatif bejenzang, dengan cara menumpangsusun parameter-parameter yang digunakan.
- Metode analisis untuk keselarasan potensi kerusakn dengan kerusakan aktuel dilapangan yaitu dengan overlay (superimpose) antara peta tingkat potensi kerusakan jalan dan plot dari kerusakan jalan asli di lokasi pnelitian.

Bisa dilihat Gambar 1 untuk alur penelitian

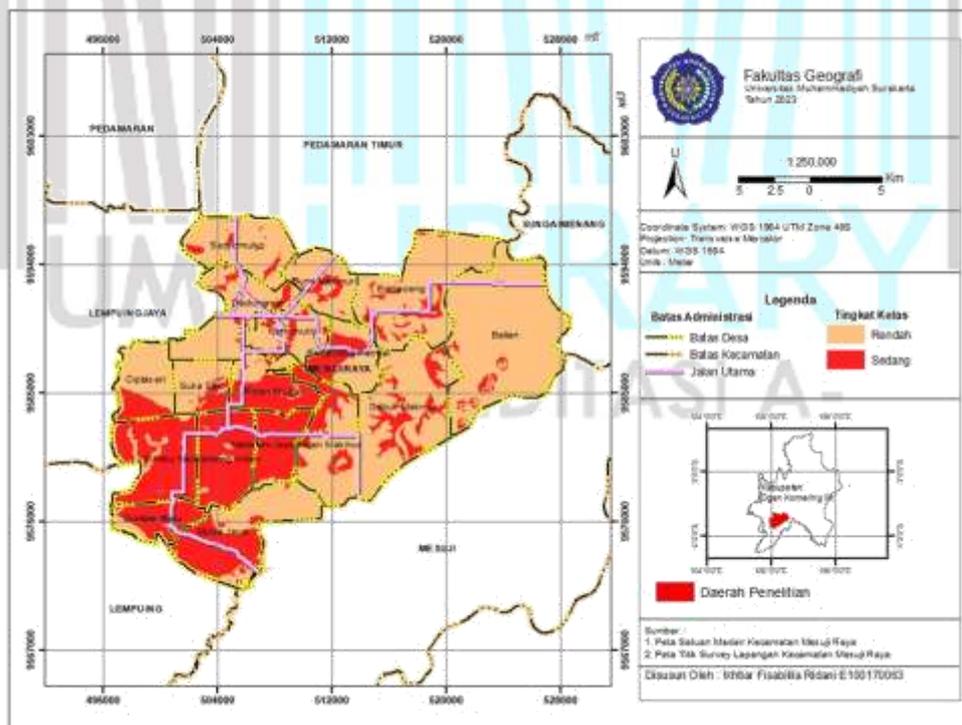
Gambar 2. Peta Agihan Tingkat Potensi Kerusakan Jalan

Agihan tingkat kerusakan jalan di Kecamatan Mesuji Raya terdiri dari kelas rendah dan sedang, untuk kelas sedang memiliki 13 satuan medan diantaranya KaF – L4 – Po, KaF – L5 – Po, MEF – L1 – La, MEF – L1 – Po, MEF – L2 – Po, MEF – L3 – Ka, MEF – L3 – La, MEF – L3 – Po, MEF – L4 – Ka, MEF – L4 – La, MEF – L4 – Po, MEF – L5 – La, dan MEF – L5 – Po, untuk kelas rendah memiliki 29 satuan medan diataranya Alv – L1 – Ka, Alv – L1 – Or, KaF – L1 – Po, KaF – L2 – Po, KaF – L3 – Po, MEF – L1 – Gl, MEF – L1 – Ka,

MEF – L1 – Or, MEF – L2 – Gl, MEF – L2 – Ka, MEF – L2 – La, MEF – L2 – Or, MEF – L3 – Gl, MEF – L3 – Or, MEF – L4 – Gl, MEF – L4 – Or, MEF – L5 – Ka, SwD – L1 – Gl, SwD – L1 – Ka, SwD – L1 – La, SwD – L1 – Or, SwD – L2 – Gl, SwD – L2 – Ka, SwD – L2 – Or, SwD – L3 – Gl, SwD – L3 – Ka, SwD – L3 – Or, SwD – L4 – Gl, dan SwD – L4 – Ka.

Parameter curah hujan menunjukkan angka 3 dan 4 yang artinya memiliki curah hujan yang sangat tinggi dan meningkatkan resiko terjadinya kerusakan jalan, untuk parameter saluran drainase dengan harkat 1 dan 2 menunjukkan area satuan medan di Kecamatan Mesuji Raya memiliki beberapa satuan medan yang tidak mempunyai saluran drainase hal ini juga berpengaruh terhadap potensi kerusakan jalan, Kemiringan lereng Kecamatan Mesuji Raya memiliki 5 kelas, dilihat dari peta kemiringan lereng Kecamatan Mesuji Raya didominasi dengan kelas 1 diartikan kecamatan Mesuji raya memiliki kemiringan lereng yang datar, Volume lalu lintas memiliki nilai harkat 2,3 dan 4 banyak dilewati satuan medan dengan harkat 4 yang menyatakan tingginya lalu lintas kendaraan yang lewat di ruas jalan tersebut dikarenakan jenis jalan untuk mobil bermuatan berat kearah pabrik kelapa sawit yang berada di Desa Kerta Mukti.
