# ANALISA KERUSAKAN DAN PERBAIKAN SISTEM HIDROLIK PENGGERAK *BOOM* PADA UNIT *EXCAVATOR* KOMATSU PC200-8

Program Studi Teknik Mesin, Fakultas Teknik, Universitas Muhammadiyah Surakarta

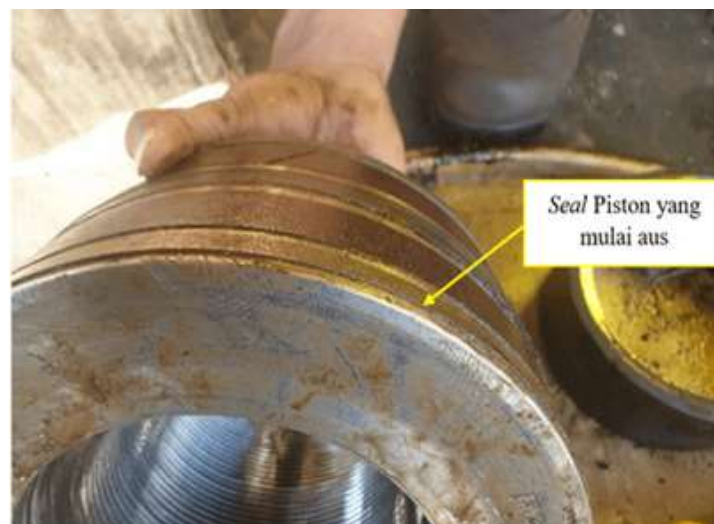
Penggantian pada *seal piston cylinder* dikarenakan *seal* sudah tidak dapat digunakan. Penyebab *seal* sudah tidak dapat berfungsi secara normal antara lain dikarenakan *seal* sudah getas, dan mengalami pengikisan di beberapa sisi. Hal ini mengakibatkan penurunan tekanan daya pada *cylinder boom* saat dioperasikan dan pada proses *disassembly* juga ditemukan kerusakan pada bagian sisi dalam tabung *cylinder* yang terdapat goresan disebabkan masuknya gram-gram pada ruang *hydraulic cylinder boom* dan pada sisi bagian dalam juga terdapat beberapa sisi yang berkarat akibat pada saat mengganti oli *hydraulic* tidak sengaja air yang ikut masuk kedalam tangka *hydraulic*.

Gambar 1. Kondisi *seal* yang sudah aus

3. Langkah untuk perbaikan untuk *cylinder boom* adalah setelah proses *disassembly* yang sudah dilakukan maka kita melakukan perbaikan pada *cylinder boom* yang mengalami kerusakan pada *seal piston*, dengan cara mengganti *seal* yang baru, dan melakukan pengamplasan pada bagian dalam tabung *cylinder* menggunakan amplas berukuran 500 dan amplas ukuran 1000 sebagai *finishing*. Setelah itu melakukan pembersihan pada bagian dalam tabung menggunakan air sabun dan lap bersih untuk menghilangkan sisa sisa dari proses pengamplasan.

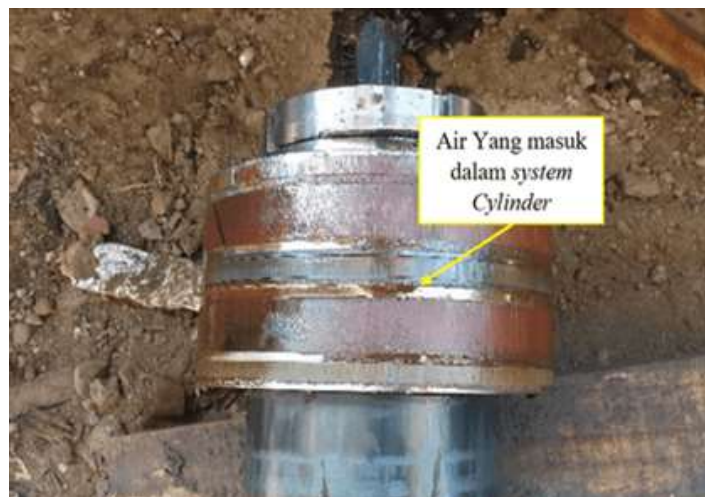
Gambar 2. Piston kemasukan air

1. Dalam proses pergantian atau pengisian oli hidrolik harus dipastikan bahwa oli hidrolik tidak tercampur kotoran maupun air.
2. Dalam pengoperasian unit harus selalu berhati-hati dan memperlihatkan keadaan tanah agar tidak menimbulkan kerusakan pada unit.

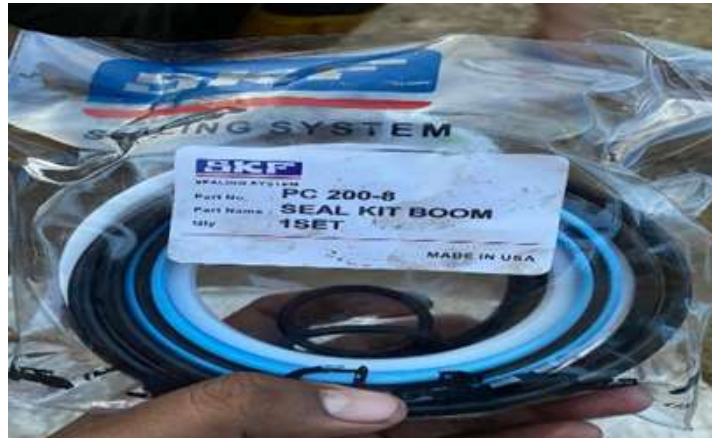
Gambar 3. Gambar *seal* dan *o-ring*

Proses perbaikan dilakukan dengan cara mengganti seal dan o-ring, proses pengamplasan, pencucian piston, dan pemasangan seal dan o-ring seperti yang ditunjukkan pada Gambar 3 sampai dengan Gambar 6.

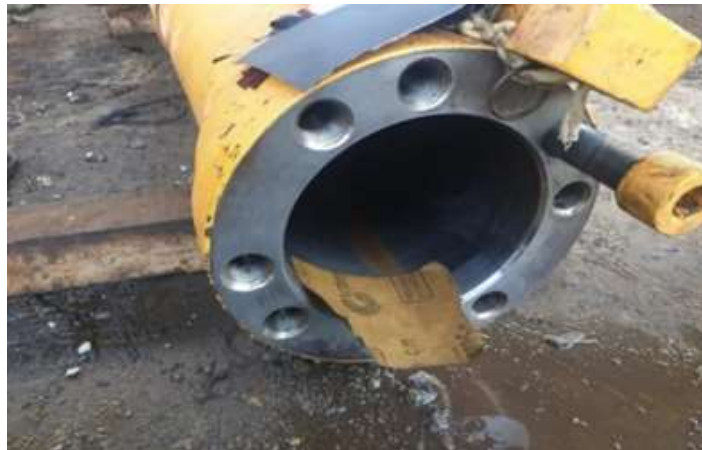
Gambar 4. Proses pengamplasan

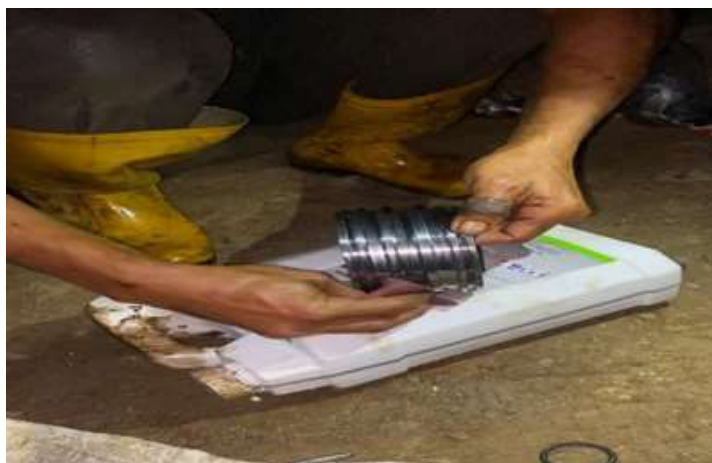
Gambar 5. Pencucian piston

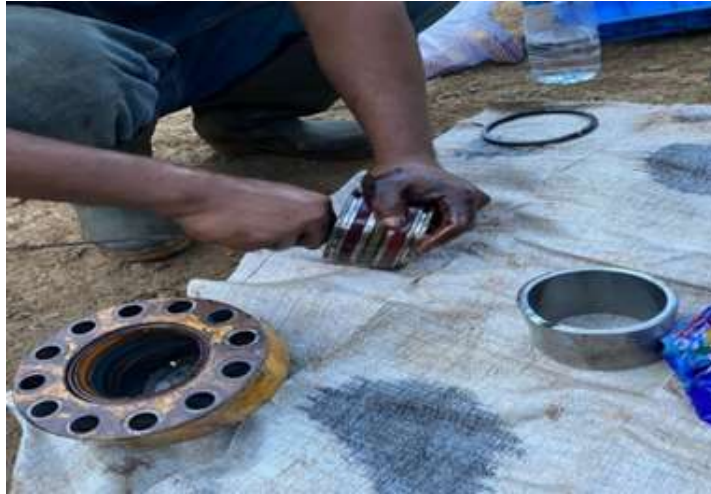
Gambar 6. Pemasangan *seal* dan *o-ring*
