### BAB III

### 3.3. Tinjauan Stadion Wergu Wetan

### 3.4. Evaluasi Purna Huni

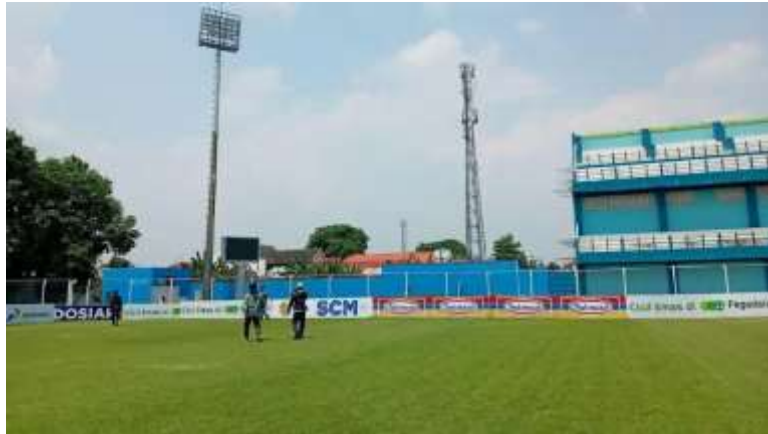
Secara fungsional, Stadion Wergu Wetan masih memerlukan pengembangan yang lebih spesifik pada elemen fasilitas dan sistem pendukung. Pada aspek pencahayaan, sistem lampu stadion belum memenuhi standar intensitas untuk pertandingan malam hari, baik dari segi tingkat iluminasi (lux), pemerataan cahaya, maupun pengendalian silau, sehingga berpotensi mengganggu kenyamanan pemain, penonton, dan kebutuhan siaran.

*Gambar 3. 3 Kondisi Penerangan Stadion Wergu Wetan*

mencakup peningkatan sistem pencahayaan stadion, perbaikan kualitas dan kapasitas tribun penonton, penyediaan fasilitas penunjang yang lebih lengkap, pemisahan jalur sirkulasi, serta pengembangan fungsi ruang agar stadion dapat beroperasi secara optimal, aman, dan nyaman sesuai standar yang berlaku.

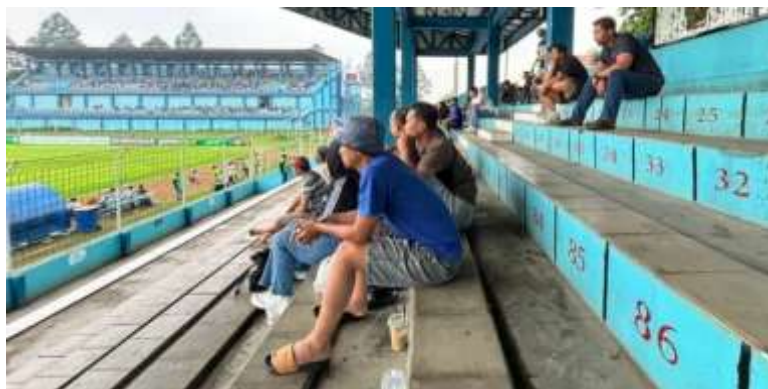
Pada fasilitas penonton, kondisi tribun masih belum optimal, ditandai dengan penggunaan kursi yang belum sepenuhnya sesuai standar (lebar, jarak antar baris, dan kenyamanan), keterbatasan jumlah tempat duduk, serta belum tersedianya fasilitas penonton yang lengkap seperti toilet yang memadai, area sirkulasi yang cukup luas, serta fasilitas aksesibilitas bagi penyandang disabilitas. Selain itu, jalur sirkulasi penonton masih bercampur dengan jalur pemain dan official, serta akses masuk yang terpusat menyebabkan potensi penumpukan pada titik tertentu.

*Gambar 3. 4 Kondisi Tribun Stadion Wergu Wetan*

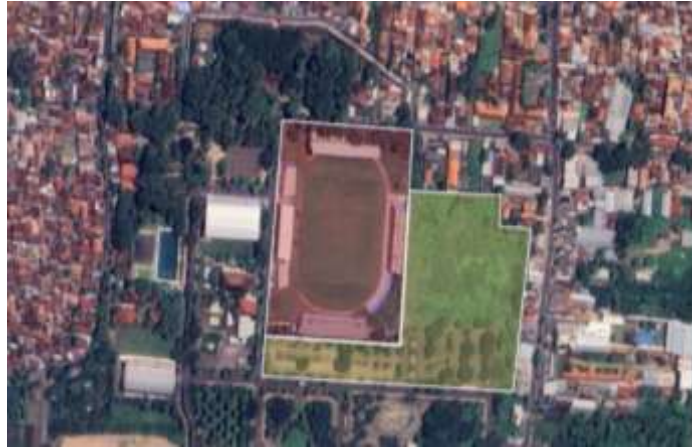
*Gambar 3. 5 Kondisi Perluasan Lahan Stadion Wergu Wetan*

Gagasan perancangan Stadion Wergu Wetan diarahkan pada pengembangan stadion sebagai fasilitas olahraga yang aman dan nyaman sesuai standar nasional maupun internasional. Upaya perancangan mencakup perluasan lahan pada bagian yang telah direncanakan, yang berfungsi untuk mengakomodasi kebutuhan ruang tambahan seperti peningkatan kapasitas tribun, area parkir, serta fasilitas pendukung lainnya. Perluasan ini juga bertujuan menciptakan tata kawasan yang lebih teratur, memberikan ruang sirkulasi yang lebih lega, serta mengantisipasi pertumbuhan aktivitas di masa mendatang.

Selain itu, dilakukan peningkatan kapasitas penonton, perbaikan kualitas lapangan, serta penataan tribun dengan memperhatikan aspek ergonomi dan kualitas pandang. Sistem sirkulasi ditata kembali melalui pengaturan akses masuk dan keluar yang lebih jelas, pelebaran koridor, serta penambahan tangga guna meningkatkan keselamatan pengguna. Pengembangan juga mencakup sistem pencahayaan dan struktur atap untuk mendukung kegiatan pertandingan secara optimal. Pada penataan tapak, posisi stadion diubah ke tengah site dengan tetap mempertahankan orientasi utara–selatan. Hal ini menuntut

pembongkaran total bangunan eksisting dan pembangunan ulang yang lebih terencana. Stadion dirancang dengan pendekatan arsitektur Neo-Vernakular yang mengangkat nilai-nilai lokal Kabupaten Kudus ke dalam bentuk arsitektur modern, sehingga tidak hanya berfungsi secara optimal, tetapi juga memiliki identitas khas sebagai ikon daerah.
